# 2号機 PCV内部調査・試験的取り出し作業の状況

2025年8月28日

# 1. PCV内部調査及び試験的取り出しの計画概要

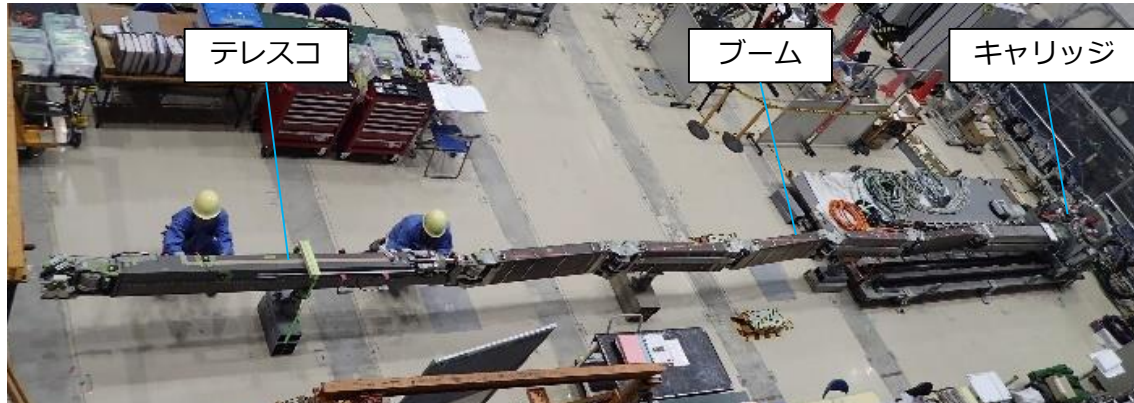
- アームの内部ケーブル交換作業が完了し、ロボットアームの全体点検（メンテナンス）が予定通り完了
- 引き続き、全体点検（メンテナンス）後の動作確認を実施中

アーム組立状況

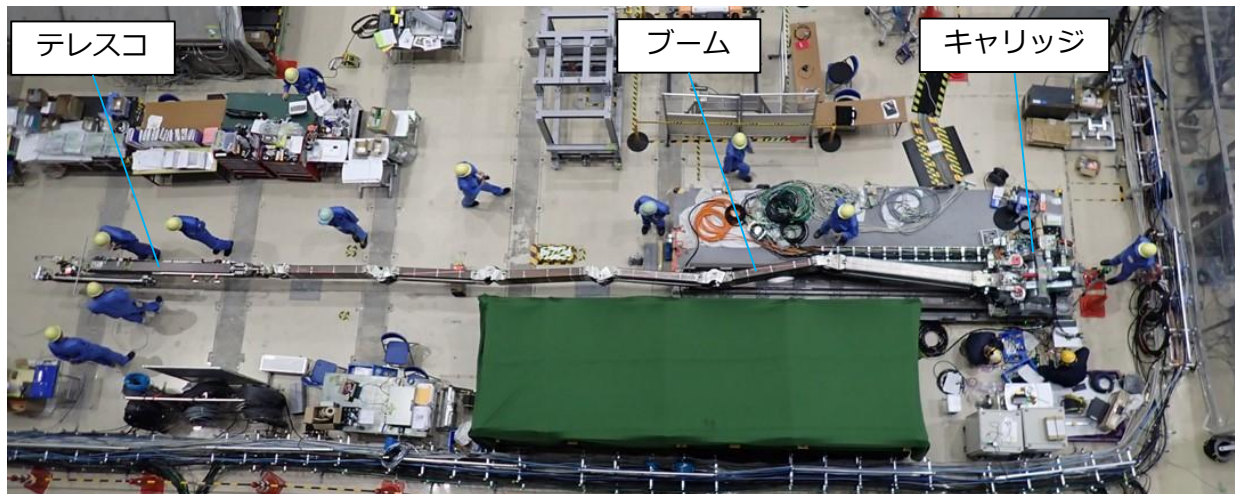
全体点検（メンテナンス）後の動作確認状況

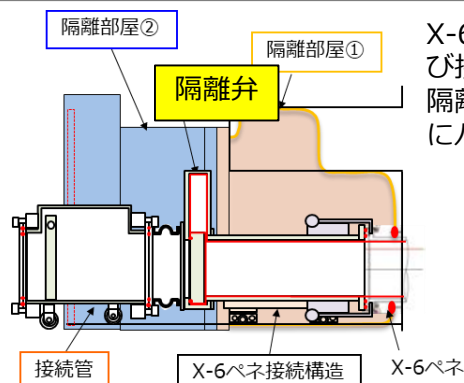
## 4. X-6ペネ接続構造及び接続管設置

X-6ペネに接続構造及び接続管を取り付け、隔離部屋から接続構造にバウンダリを変更

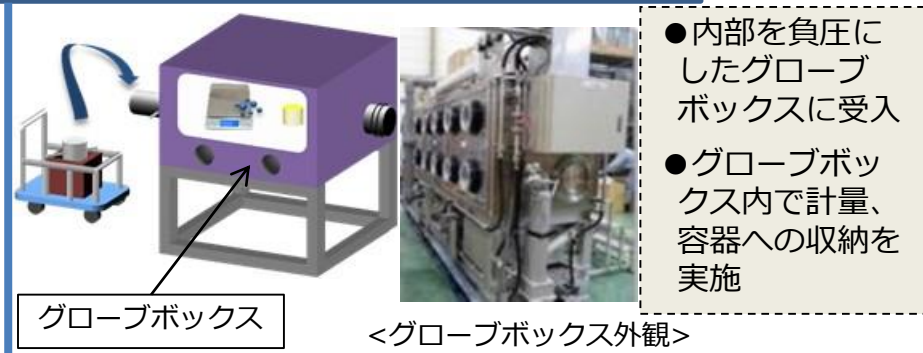
## 10. グローブボックス受入・計量

● DPTEコンテナ : Double Porte pour Transfert Etancheの略  
コンテナの蓋とグローブボックスのダブルドアが一体となって開閉することで、密閉を維持しながら物を移送することが可能なコンテナ
