「原子炉格納容器内部調査技術の開発」

ペDESTアル外側_1階グレーチング上調査（B1調査）

の現地実証試験の結果について

2015年4月30日

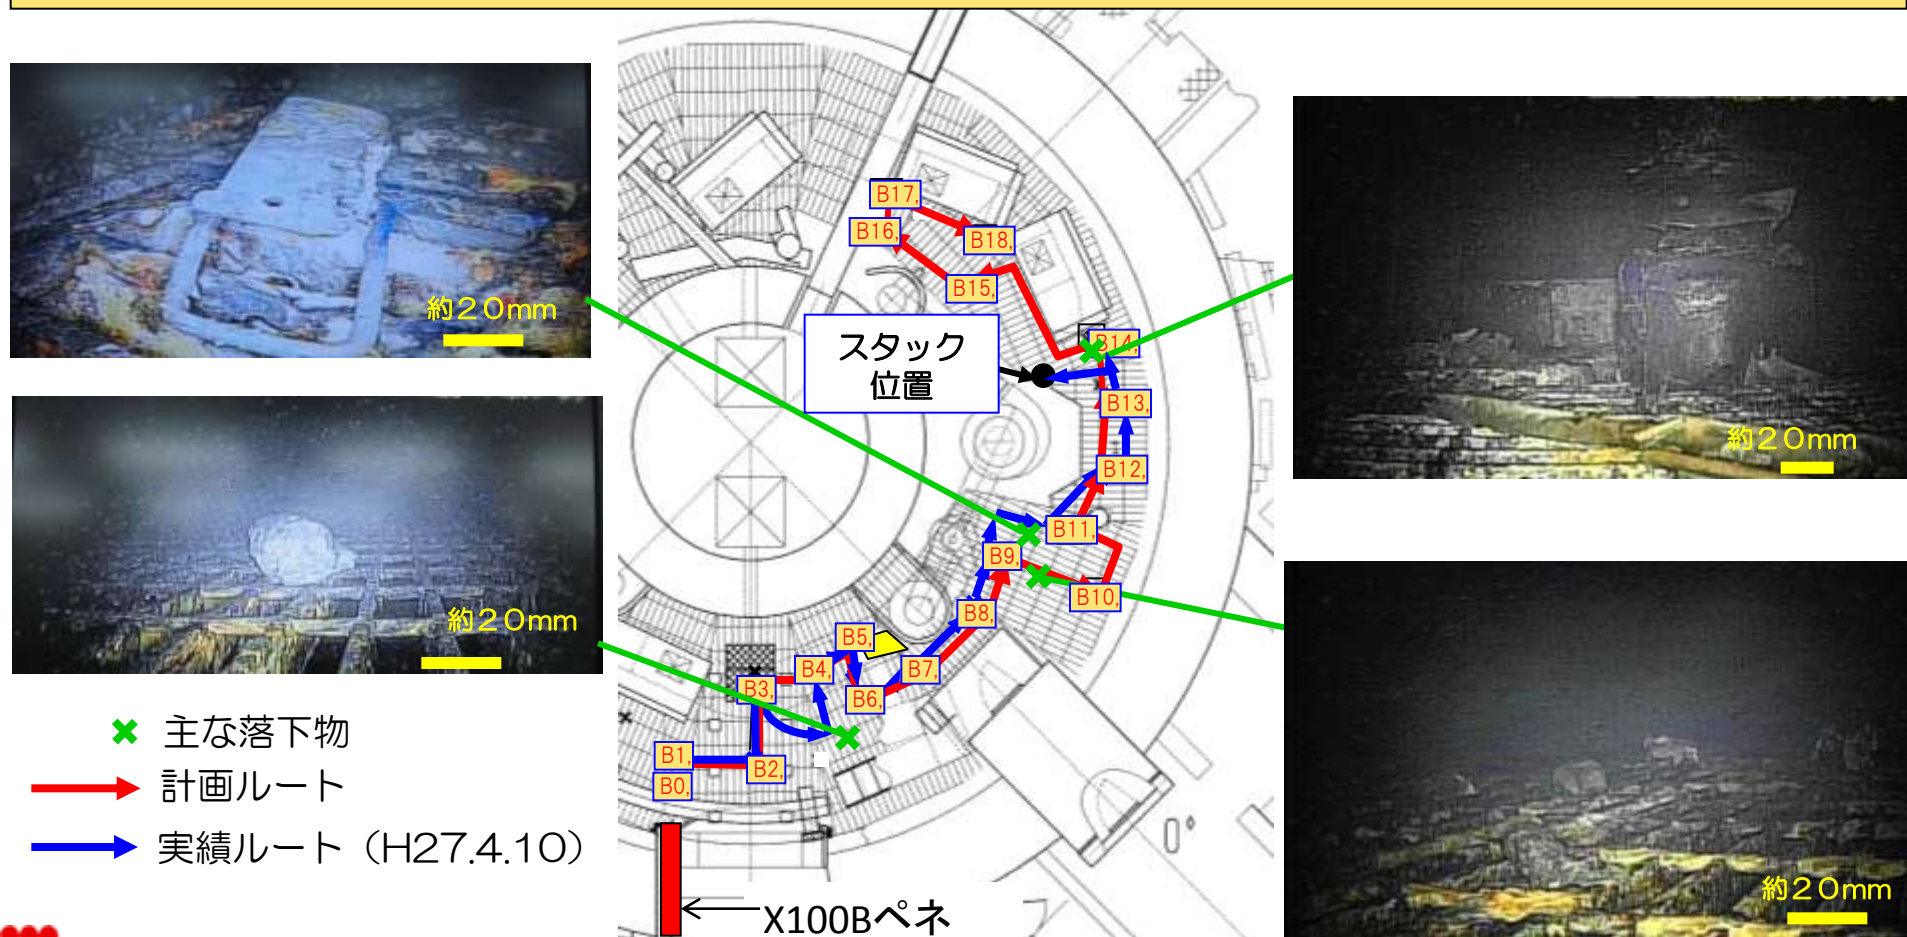
2. 反時計周りアクセスルート（実績）

- 計画したアクセスルートの一部に落下物があり、ルートを変更し調査を実施した。
- B14～B15間で調査装置がスタックした。

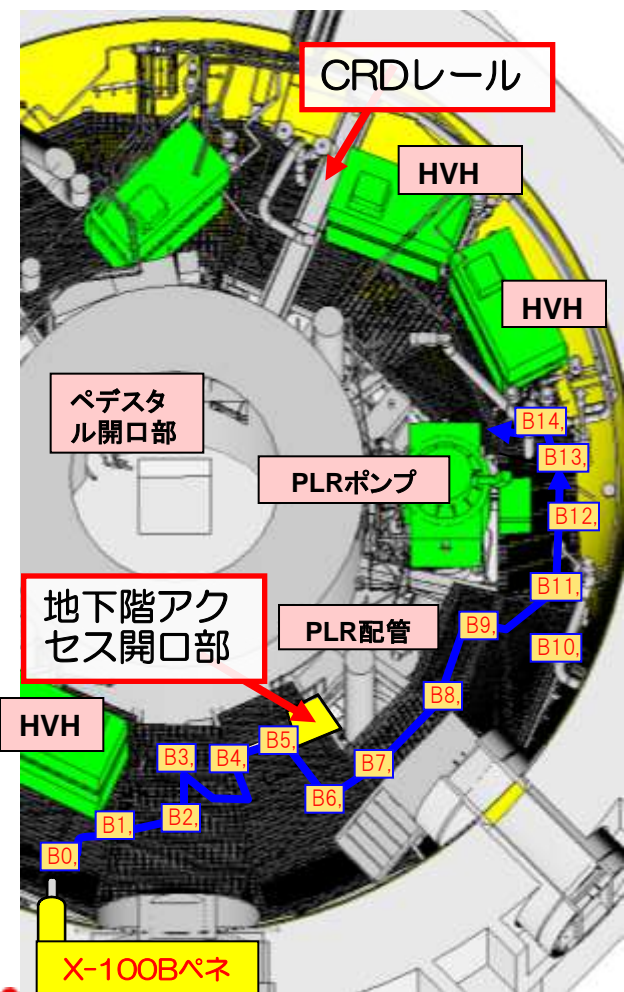
3-1. 調査結果（反時計周り：4/10実施）

調査部位	調査結果
地下階アクセス開口部	<ul style="list-style-type: none"> 次回B2調査（ペデスタル外地下階調査）で地下階にアクセス可能な開口があり、周囲に干渉物がないことを確認。
CRDレール	<ul style="list-style-type: none"> CRDレール未到達。 最終到達地点からCRDレール方向のカメラ撮影を実施し画像処理にて評価したが、CRDレールの視認はできなかった。
アクセスルート上	<ul style="list-style-type: none"> 既設設備（HVH, PLR配管, ペデスタル壁面など）の大きな損傷は確認されなかった。 各調査ポイントで温度、線量情報を取得。

※1台目の調査装置はスタックし、回収できなかったことからケーブルを切断しPCV内に残置した（H27.4.13）

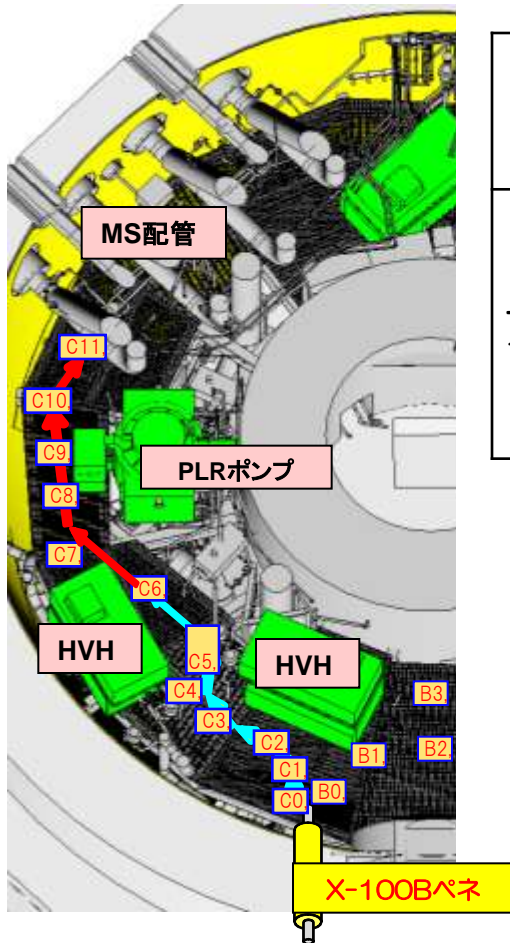
3-2. 調査結果（時計周り：4/15,16実施）

調査部位	調査結果
アクセスルート上	<ul style="list-style-type: none">既設設備（PLRポンプ, PCV内壁面, HVHなど）の大きな損傷は確認されなかった。各調査ポイントで温度, 線量情報を取得。

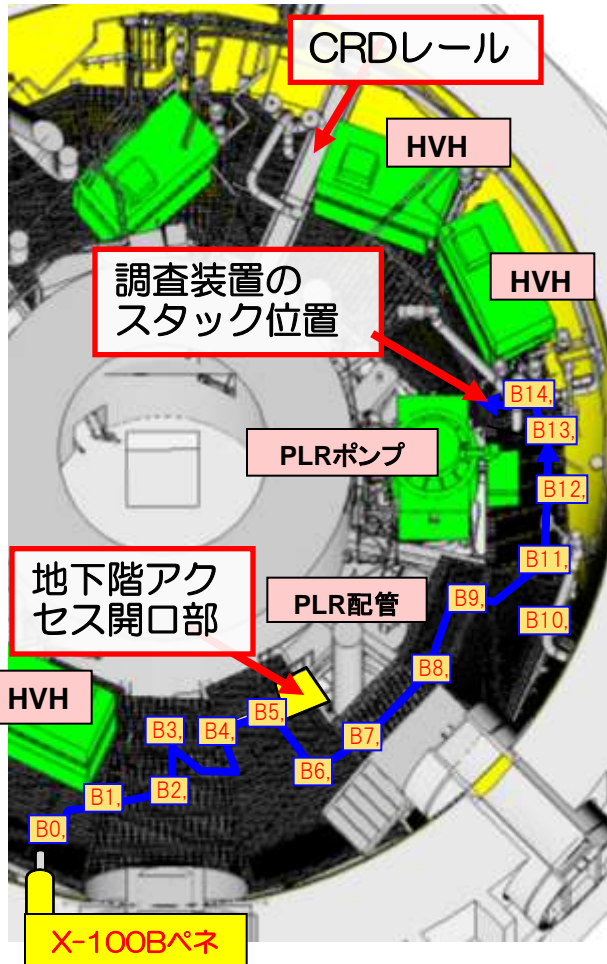
3-3. 調査結果（反時計周り：4/18実施）

調査部位	調査結果
残置ケーブルのルート確認	<ul style="list-style-type: none"> 地下階アクセス開口部近傍の残置ケーブルは、B2調査に支障がないことを確認した。
スタックした調査装置	<ul style="list-style-type: none"> スタックしたクローラ（クレーン）の状況を確認した。
CRDレールまでのアクセスルートの確認	<ul style="list-style-type: none"> CRDレールまでのアクセスルートは、構造物間の幅が狭く、今回の調査装置では通過できなかった。

※装置回収時に使用するパンチルトカメラが、放射線によるものと思われる影響により映らなくなったことから、将来の作業に支障を与えない位置（C2の格納容器壁側）に2台目の調査装置も残置することとした（H27.4.20）

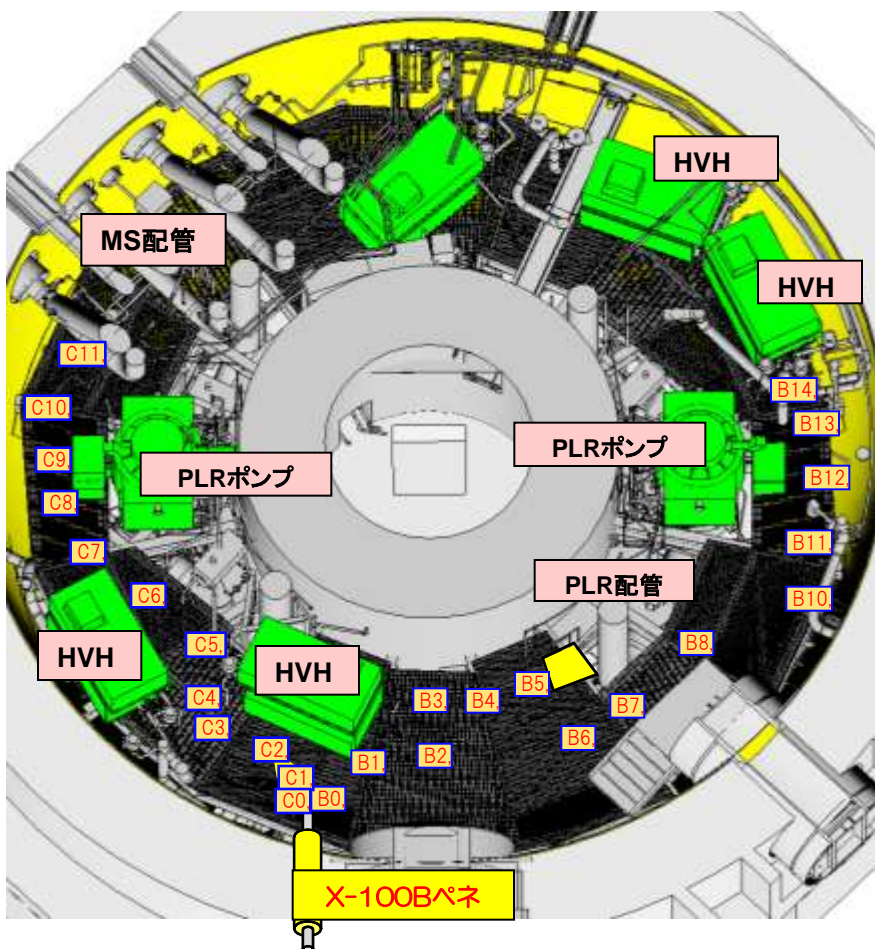
6. 温度・線量率測定結果

線量率 (Sv/h)	温度 (°C)
B3	7.4	17.8
B4	7.5	19.2
B5	8.7	19.4
B7	7.4	19.5
B11	9.7	19.2
B14	7.0	20.2
C2	6.7	19.6
C5	8.3	19.5
C6	7.7	19.4
C9	4.7	20.8
C10	5.3	21.1
C11	6.2	20.7

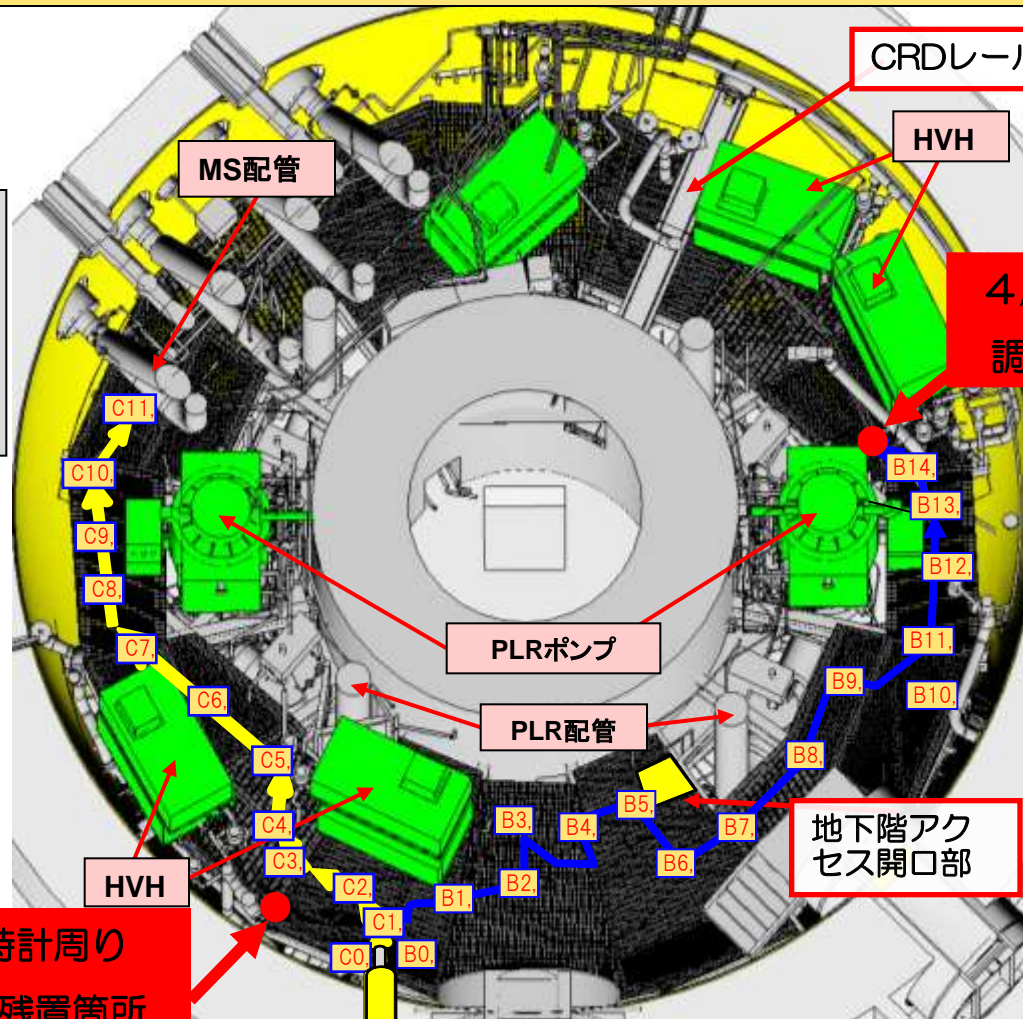
10. 調査装置の残置について

- 調査装置の残置箇所は以下の通り。
- 残置した調査装置は、次回B2調査に支障がない。

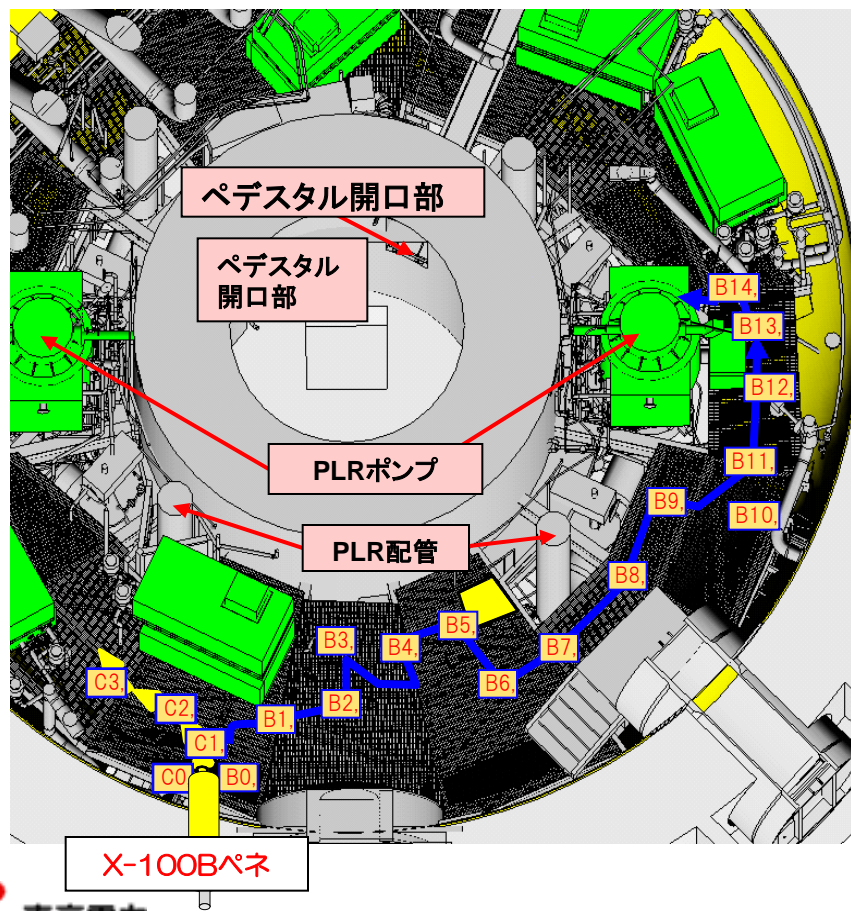
(参考) 温度・線量率測定

線量率 (Sv/h)	温度 (°C)
B14近傍	4.4	17.9
B11近傍	5.7	18.7
B7近傍	5.9	19.1
最終残置 (C3近傍)	4.1	20.4
