# 「原子炉格納容器内部調査技術の開発」

## 2号機原子炉格納容器内部 A2調査 (X-6ペネ周りの状況について)

2015年6月29日

東京電力株式会社

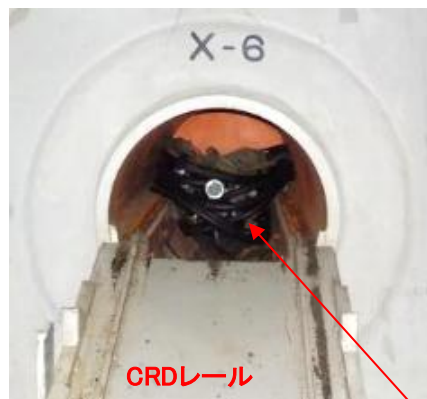
参考：PCV側から見た  
5号機X-6ペネ内部

- X-6ペネ周辺躯体の天井部及び壁面に大きな損傷は見られない。
- X-6ペネ表面に多少の錆があるが大きな損傷は見られない。
- X-6ペネフランジ部から床面に溶け出した跡が確認された。  
⇒X-6ペネフランジ部の漏えい確認などを行い、次工程の孔あけ作業に向けての安全対策に反映する。

※溶け出したものについては、以下の事が推定される  
・ペネフランジシール用 Oリング  
・CRD交換機用ケーブル被覆材 等
