「原子炉格納容器内部詳細調査技術の開発(X-6ペネトレーションを用いた内部詳細調査技術の現場実証)」

令和4年度最終報告

令和5年3月

技術研究組合 国際廃炉研究開発機構

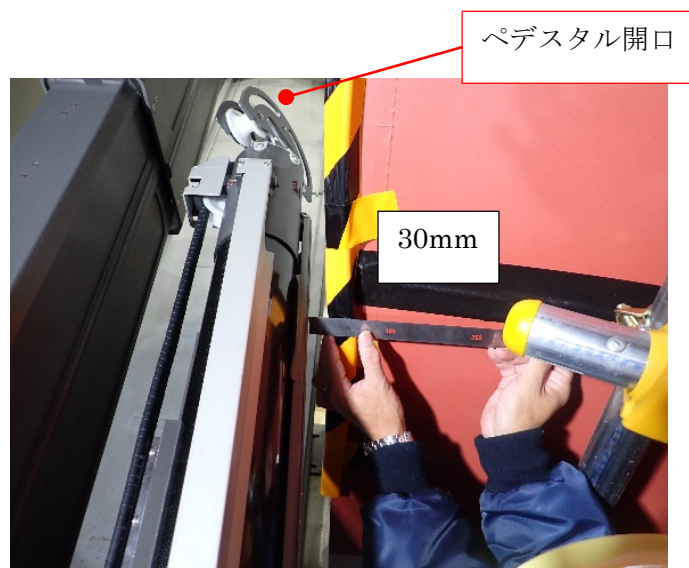
ペDESTAL開口部通過時の最小クリアランス

アームを展開してペDESTAL開口にアクセスした結果、ペDESTAL開口部で最小30mmのクリアランスとなることを確認した。また、プラットホーム開口へのアクセス時は最小100mm(ツールチェンジャとプラットホーム)と30mm(センサ先端とプラットホーム)となる結果となった。この結果、センサがペDESTAL底部まで到達するまでに干渉することなく展開が可能であることを確認した。

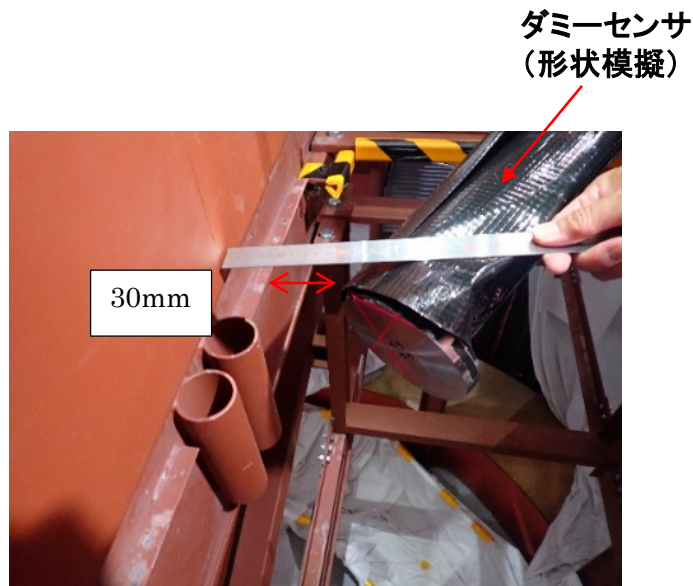
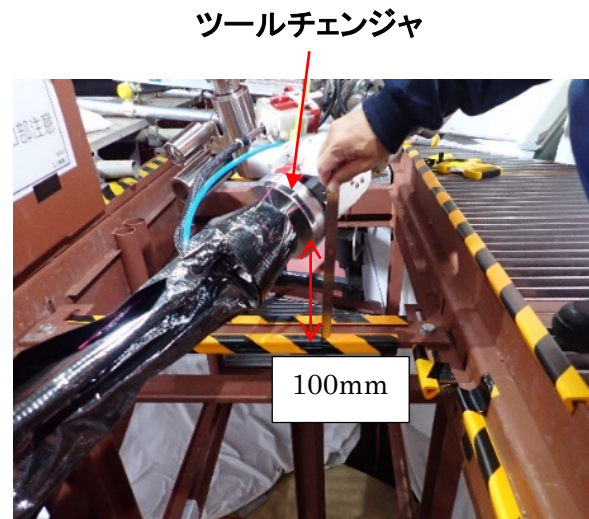
プラットフォーム開口部の最小クリアランス

アームのペDESTAL内部へのアクセス試験を実施し、干渉することなくペDESTAL底部まで到達することを確認した。

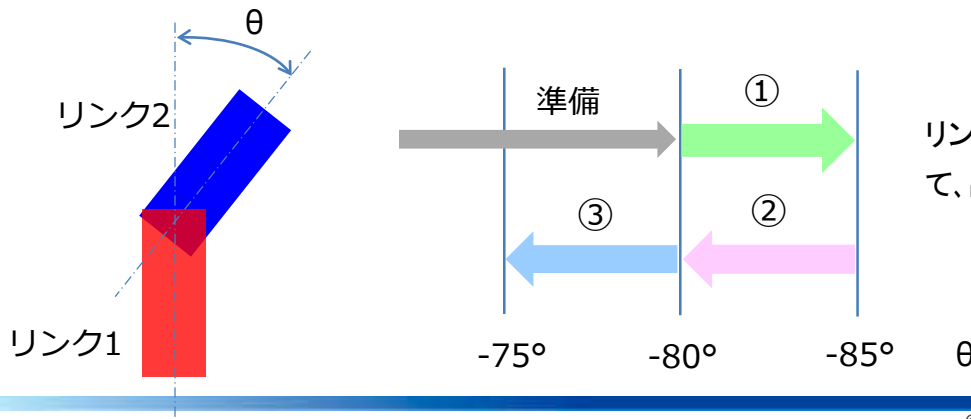
リンクの角度を $-80^\circ \rightarrow -85^\circ \rightarrow -75^\circ$ と動作させて、出力軸とモータ軸レゾルバの値を計測する

逆方向動作時のみ、モータが動き出しても、しばらくリンクが動作しない現象が確認された。これは、メカ的非線形要素(がた、バックラッシュ等)の影響と考えられる。

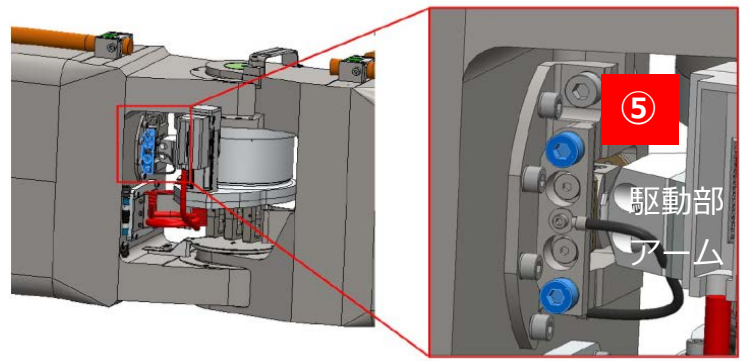
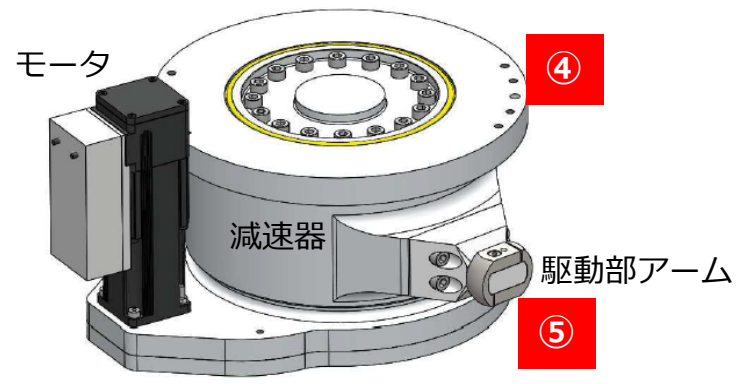
部位	内容	影響度 (⑤を1とする)
①	平歯車1のバックラッシュ	2.0×10^{-4}
②	平歯車2のバックラッシュ	1.1×10^{-3}
③	減速器入力軸のがた	6.3×10^{-3}
④	減速器出力軸のがた	1
⑤	アーム接続部のがた	1

⑤については、アーム接続部のがたの有無を調査。④以降については、平歯車を分解し、がたの有無を調査。また、ボルト穴分ずれた形跡がないか目視で確認する。

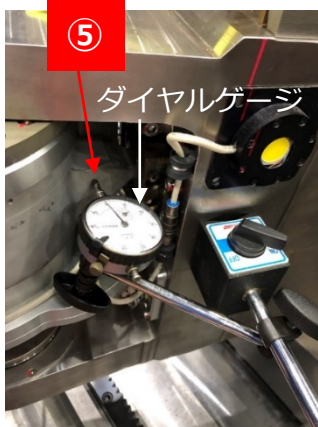
- 減速器については、平歯車1を手動で回転させて、出力軸の挙動をダイヤルゲージで計測(トータルのがたを評価)した。
- 減速器とケースを締結しているボルトには、ずれ等の痕跡は確認されず、締付けトルクも維持されていた(緩み等なし)

部位	内容	計測結果 (°)
①~④	平歯車、減速器トータルのがた (合算値)	0.01
⑤	アーム接続部のがた	0.01

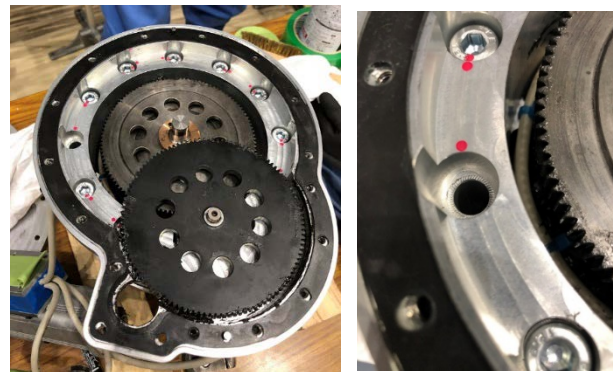
サーキュラー
スプライン取
付部③(ずれ
等なし)

- がた、ずれ、たわみは存在するものの、トータルで0.02° となり、0.38° の主要因ではないと判明した

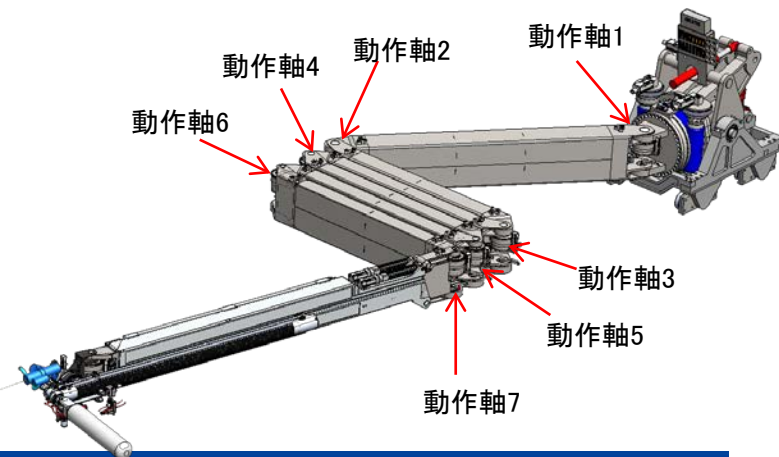
✓ いずれも目標値である 0.02° 以内の精度で停止することを確認(左表参照)

✓ 上記 0.02° の精度を考慮すると、アーム先端位置精度は約13mm(RMS値)

✓ 上述のハードの特性を考慮して制御方法を「出力軸レゾルバによる制御」に変更し、位置精度のデータを取得

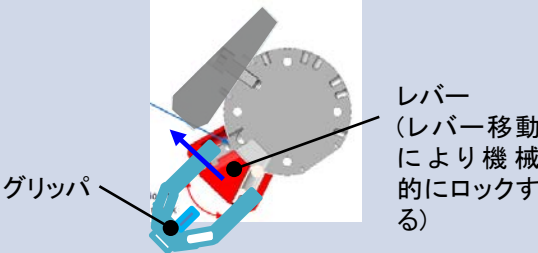
<p>ツールチェンジャを接続</p>	<ul style="list-style-type: none"> ・センサとワンド先端のツールチェンジャの接続が可能であることを確認 ・ただし、ツールチェンジャを接続するためのレバー操作の作業性が悪い

<p>レバー操作手順を見直して、作業範囲での干渉、視認性を検証し、作業可能であることを確認した</p>

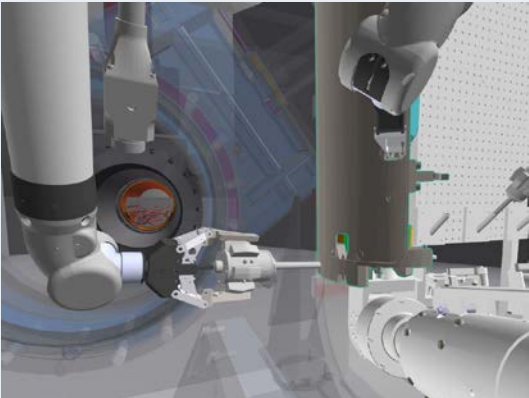
<p>クレードルのピンの視認性が悪いため、クレードル取付け作業が不可</p>

<p>クレードルへの追加工によりピンの視認性を確保し、作業可能であることを確認した (詳細は次頁参照)</p>

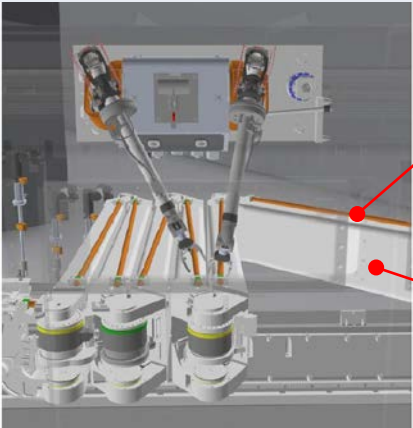
外部ケーブルのリンクへの取付

<ul style="list-style-type: none"> ・ケーブルトレイの下側以外は、外部ケーブルの取付が可能であることを確認 ・ケーブルトレイの下側については、狭隘なため、取付不可であった。ケーブル取付金具構造の見直しが必要 	取付金具の構造を見直し、ケーブルトレイの下側も含めて外部ケーブルの取付が可能であることを確認 (詳細は次頁)

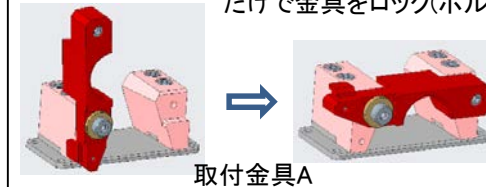
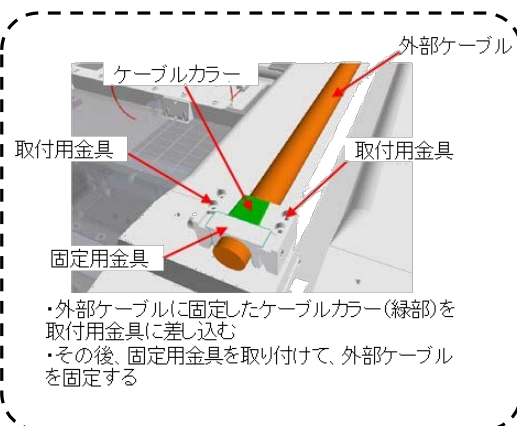
狙い通りの改善効果が確認できた。更なる改善として以下も検討し、対応可能であれば採用する。

デクスタでの外部ケーブル取付について、これまでの検証試験の結果を踏まえて作業性及び外部ケーブルの拘束の観点から取付金具の改善構造を検討し、以下の改善策を実施。

- ・ケーブル拘束と作業性のバランスを考慮し、複数種類の取付金具で対応
 - ・各関節で3箇所固定金具とし、ケーブル拘束を重視した箇所は関節あたり1箇所(取付金具A)とし、残り2箇所(取付金具B,C)は作業性を重視した構造とする
 - ・金具のロックは初期計画のボルト構造からボルトを使用しない構造として作業性を改善
- 上記の改善効果を確認することを主目的として試験を実施。

ケーブル設置後、デクスタで回すだけで金具をロック(ボルト不要)

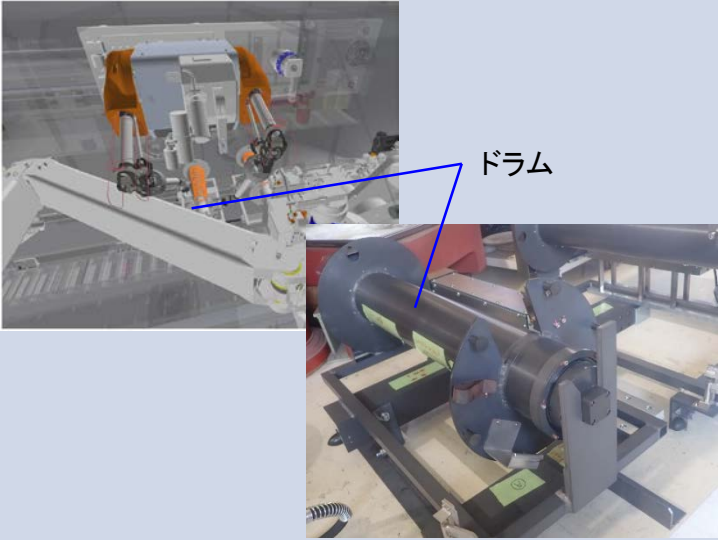
検証項目	櫛葉モックアップ試験までの 検証結果/要改善事項	櫛葉モックアップ 試験結果
<p>外部ケーブルのドラムへの巻取り</p>

<p>ドラム</p>	<ul style="list-style-type: none"> ・ドラムへのケーブル巻き取りが可能であることを確認 ・ただし、巻取り作業に時間を要するため、作業時間短縮が必要 ※ケーブルを0.5層巻く作業で約1日要した(巻取り時間を外挿評価すると、トータル約3層巻き=約6日が必要と推定) 	<p>巻取り作業が約4時間まで短縮できた(詳細は次頁)</p> <p>注: 上記4時間は、純粹に巻き取る作業のみであり、アームからのケーブル取外しや、アームからのケーブル取外し後に巻きとれる状態までのケーブル整頓作業は含んでいない。 今後は、作業時間の更なる短縮についても改善を図っていく予定。</p>

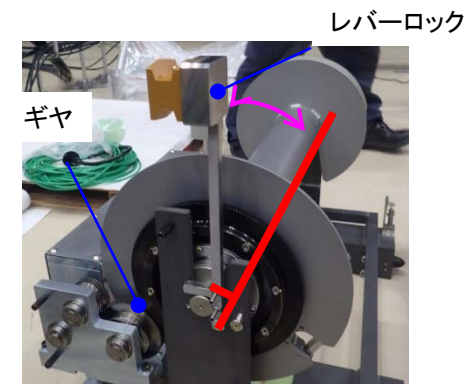
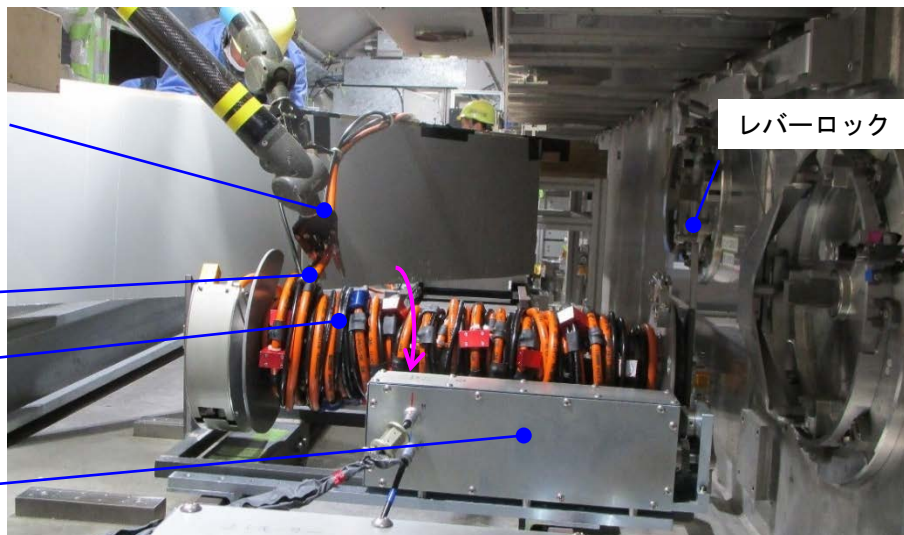
ドラムのレバーロック

時間を要する(巻取りのみで約4時間)ものの、巻取り装置を安定して連続運転させ、DPTEポートに収まる寸法に巻き付けることが可能であることを確認した。

- ・ケーブル反力によるドラムの浮き上がりに伴うギヤ外れを防止するため、レバーロックを追加
- ・ケーブルドラムの径をΦ130 mmからΦ100 mmに小さくすることにより、ケーブルの収容性を向上(巻き付け寸法が大きいとケーブルドラムをDPTEポートから搬出できなくなる。)

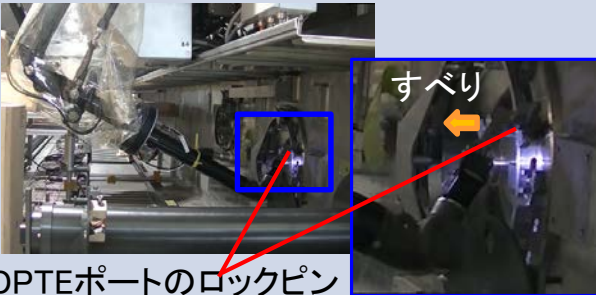
検証項目	櫛葉モックアップ試験までの 検証結果/要改善事項	櫛葉モックアップ 試験結果
<p>DPTEポート(350)の開閉</p>	<p>・DPTEポートのロックピン解除やDPTEコンテナのドロワの引き出し/収納作業時に、デクスタアームがすべり、十分な把持ができない</p>

<p>すべり</p> <p>DPTEポートのロックピン</p>	<p>「把持部の爪先部品に滑り対策」を実施することにより作業性が改善、対策の有効性を確認した</p>

<p>把持部</p> <p>デクスタアーム</p> <p>滑り止め対策品に交換(表面にローレット加工)</p>

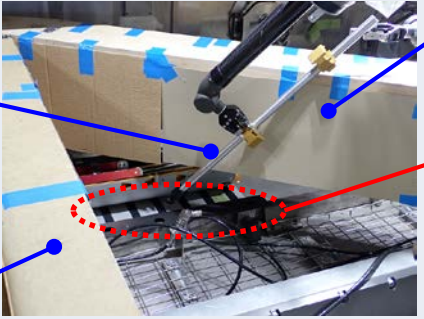
<p>トランスファトロリの移動</p>	<p>・トランスファロッドによる移動は、アームのリンク1とリンク2の間が狭隘であることより、わずかな移動を何度も繰り返すため、時間を要する。</p>

<p>トランスファトロリロッド</p> <p>リンク1</p> <p>リンク2</p> <p>狭隘</p>	<p>・リンクの部分の両側より、直接、トランスファトロリを把持して移動する方式とし、トランスファトロリの移動時間を短縮できることを確認した (詳細は次頁参照)</p>

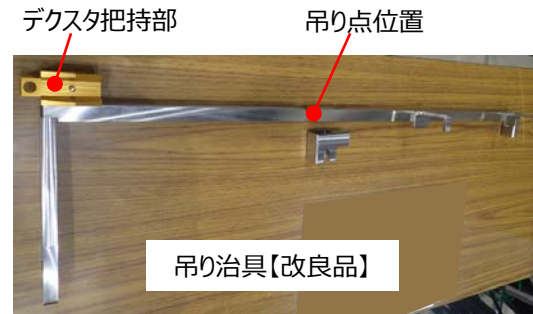
神戸モックアップ試験

・吊り上げ代が20mmから50mm以上となり、外部ケーブルドラムの搬入出作業が可能であることを確認した

吊り治具の構造・形状を改良して、吊り上げ代を確保

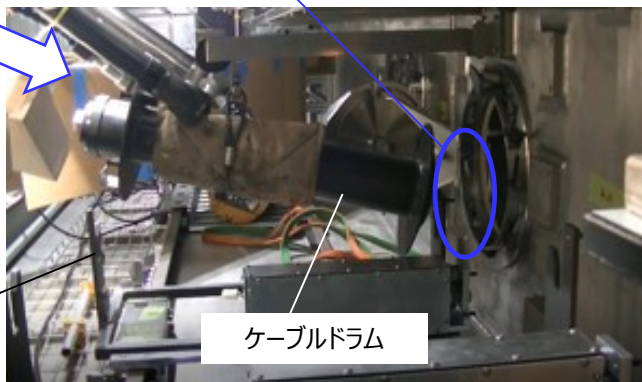
改善前

ケーブルドラムの後ろ側が死角となり、ケーブルドラムのトオリへの設置状況確認に難あり

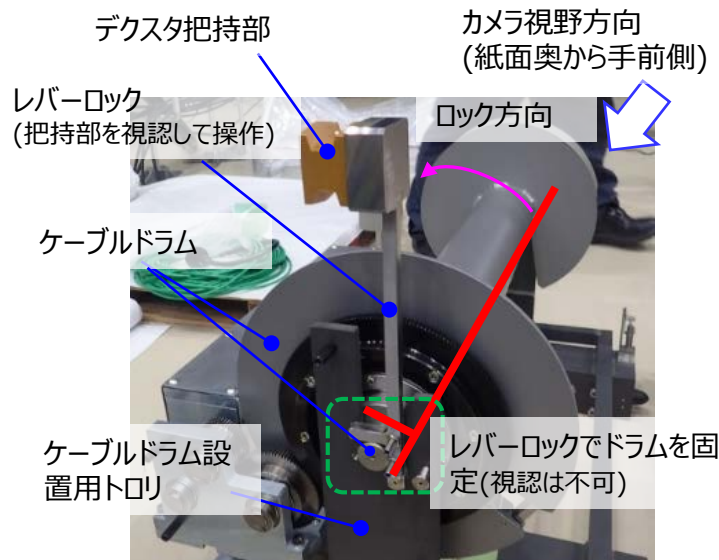
改善後

・ケーブルドラムをトオリに設置した後、レバーロックによりドラムを固定することで、ドラムの確実な設置が可能となった
(確認作業及びやり直し作業時間(数分～数10分程度)の削減)

・ケーブルドラム設置用トオリへレバーロックを追加

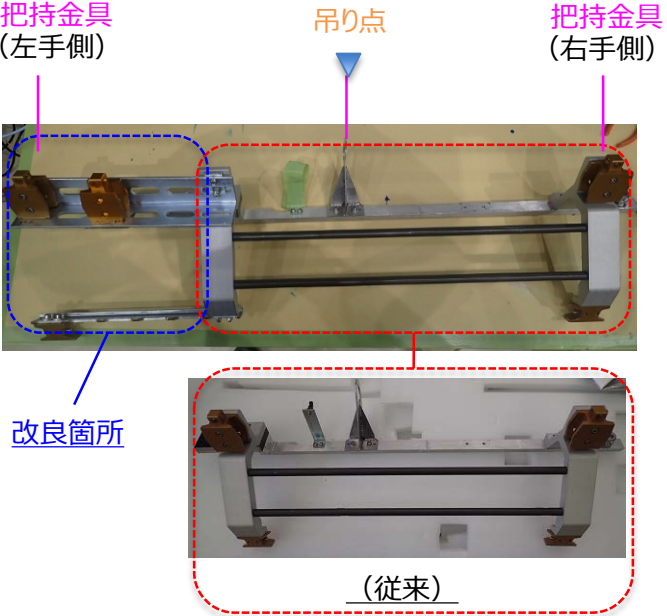
ワンド用リフティング治具 (改良後)

試験結果
 ・把持位置の変更により、作業性が改善していることを確認できた

改良点
 ・ワンド用リフティング治具の把持位置を適切な位置に見直して、改善効果を確認

- ・把持金具の位置を左右均等な位置に見直し(作業性向上を確認)。
- ・一連の作業を通じて、把持金具の位置・向きが適切であることを確認。

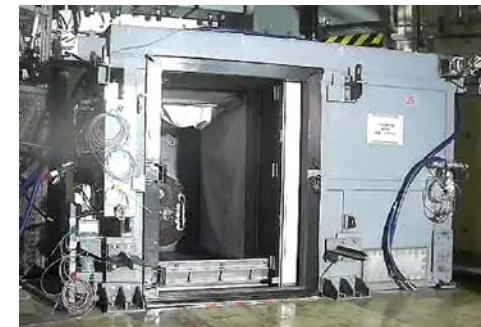
ハッチ隔離部屋設置後の写真

- 【事象】 隔離部屋の漏えい試験で圧力が上昇せず、ステージ内隔離部屋の箱型ゴムが損傷していたことが判明
- 【対策】 箱型ゴムを金属板に交換すると共に、これと干渉するハッチ把手を切断する設計変更を行い、金属板の交換を完了(把手切断は今後実施予定)

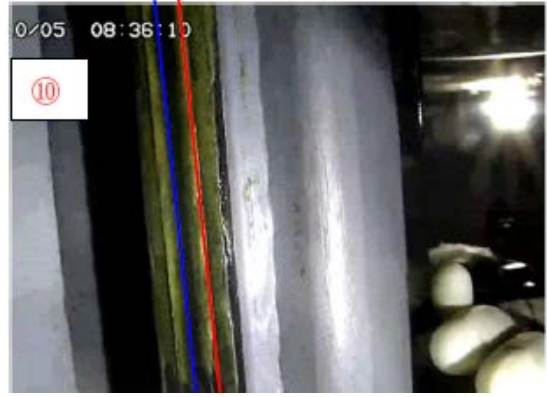
筐体側パッキンの位置ずれイメージ

【原因】 筐体側パッキンに塗られたシール補助剤と気密扉側パッキンが気密扉の位置ズレにより干渉して隙間が生じたため

【対策】 筐体側パッキンをシール補助材が不要な材質(柔らかいタイプ)のものを試験で選定し、交換を実施

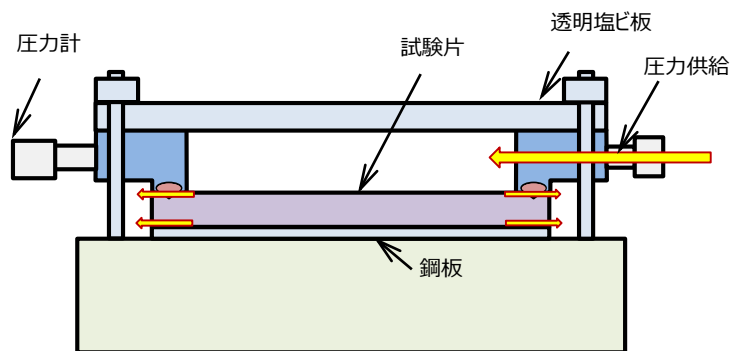
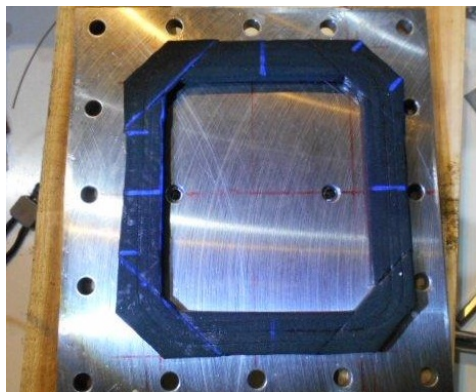
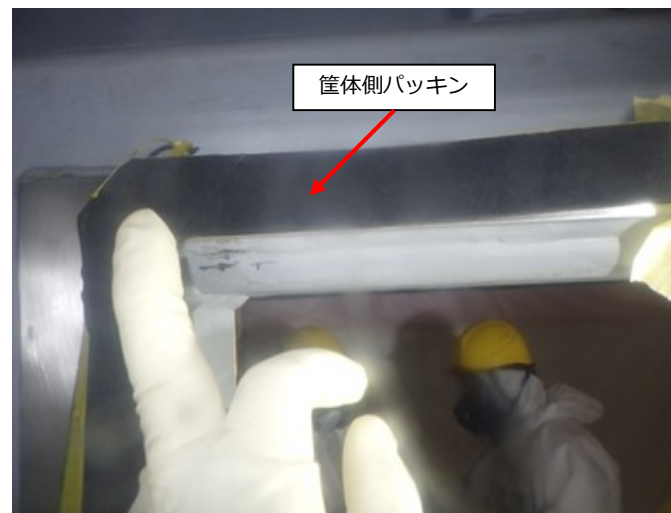
試験治具にセットしたパッキンを所定の厚さに圧縮し、圧力供給口から空気を供給して7.2kPa(g)まで加圧。漏えいがないことを確認する。

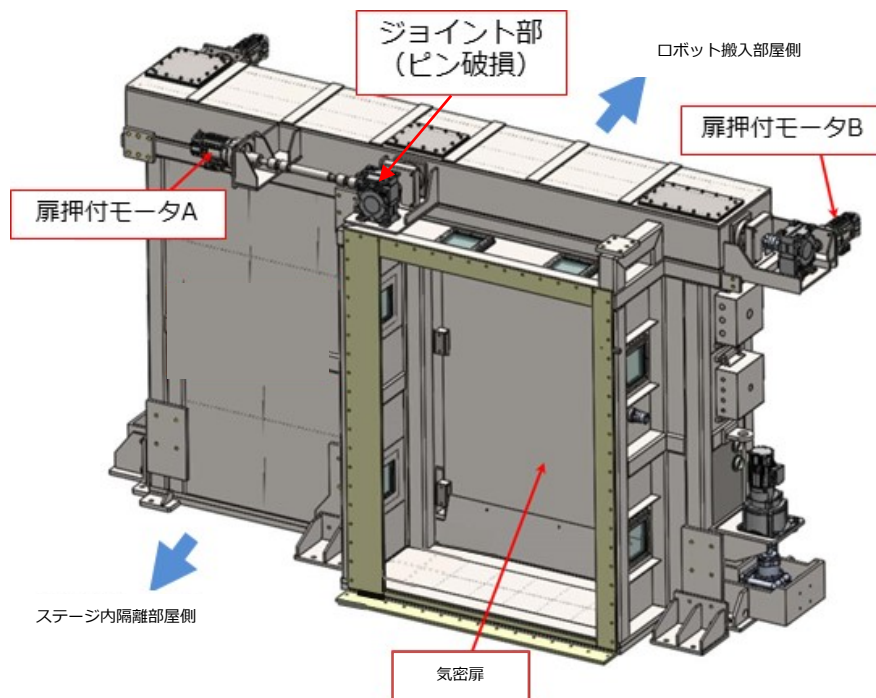
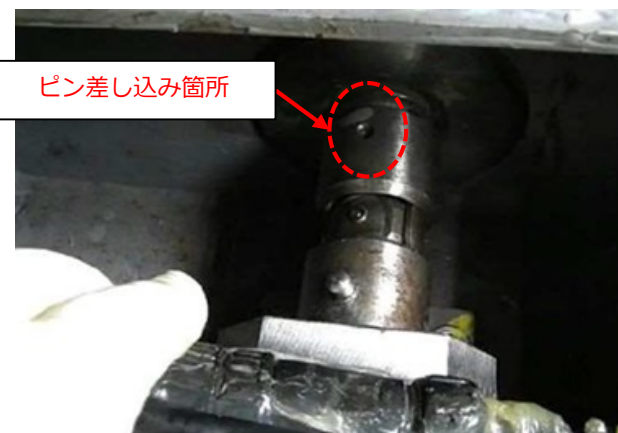
ジョイント部

【原因】 パッキン交換後の押付けカム調整作業手順が不十分で、想定を超える力が押付け機構に加わったため

- ✓ 軸とジョイント部の連結するために使用。
- ✓ 当該ピンの許容荷重が最も小さく、機器全体に高負荷の荷重が掛かった場合、犠牲的に破損することで、その他機器を保護。

【対策】 強度向上した部品への交換、バウンダリ外への計画破壊点の移設などの対策を実施
