IRID自主研究  
原子炉格納容器内部詳細調査技術の開発  
(堆積物対策を前提とした内部詳細調査技術の現場実証)

2022年度実施分成果

2023年6月

技術研究組合 国際廃炉研究開発機構(IRID)

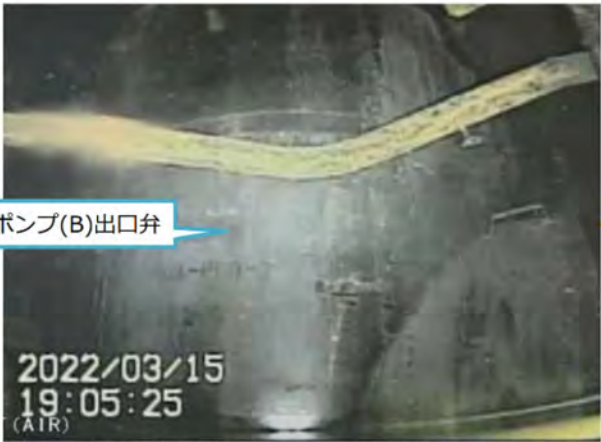
写真1.PLRポンプ(B)出口弁付近の状況

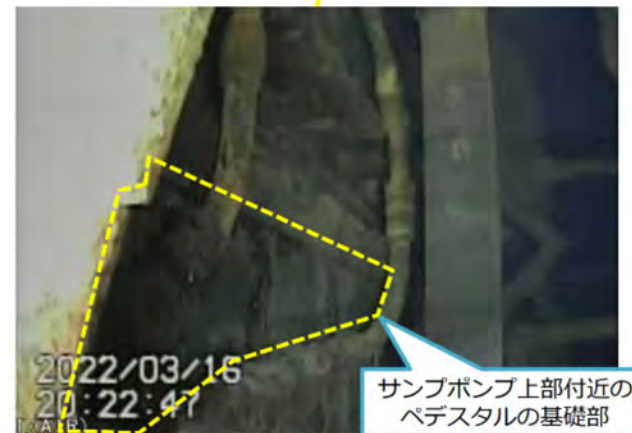
写真3.ペDESTAL基礎部付近の状況②

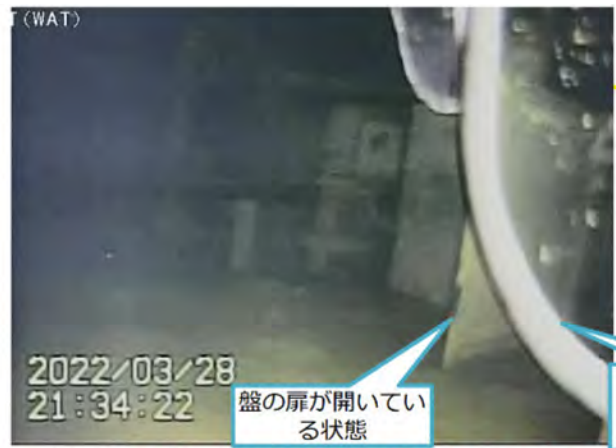
写真1.ペDESTAL外壁に設置されている盤※

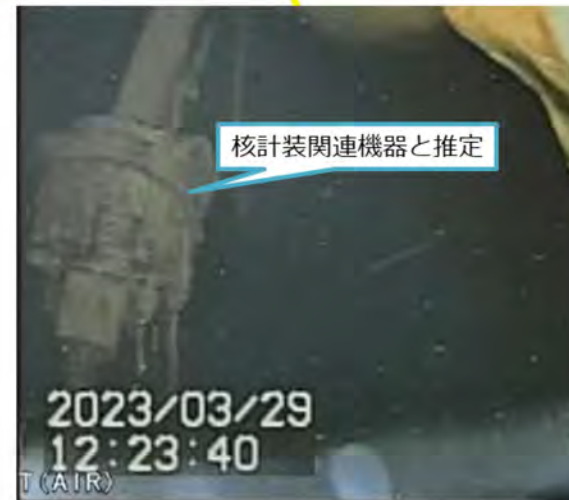
写真3. 核計装関連機器と思われる構造物  
(前側カメラで水中を撮影)

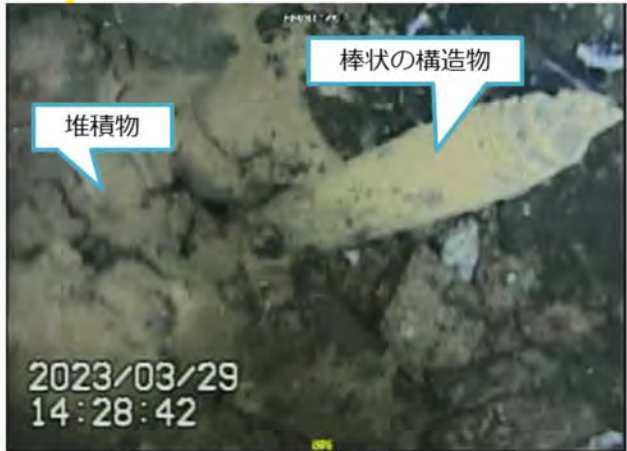
写真3.棒状の構造物(ペDESTAL底部)
