**3号機 原子炉建屋1階
高所除染装置（ドライアイスブラスト装置）
実機検証結果について**

2016年5月26日

東京電力ホールディングス株式会社

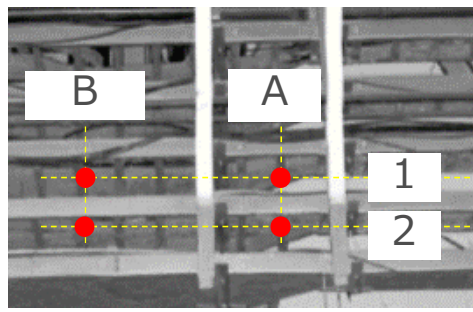
測定ポイント

ケーブルトレイ上面に堆積している遊離性汚染の吸引を実施。DF※1評価値(除染前後のβ線量率で評価):
 1.3(A-1)(除去率26%)、1.4(A-2)(除去率28%)、1.5(B-1)(除去率32%)、2(B-2)(除去率50%)

ポイント	$\beta + \gamma$ 線量率(β 線量率) (mSv/h)		γ 線量率(mSv/h): 参考	
	除染前	吸引除染後	除染前	吸引除染後
A-1	58(35)	49(26)	22.8	22.8
A-2	55(32)	43(23)	22.6	19.8
B-1	52(28)	42(19)	24.3	23.0
B-2	50(28)	34(14)	22.3	20.0

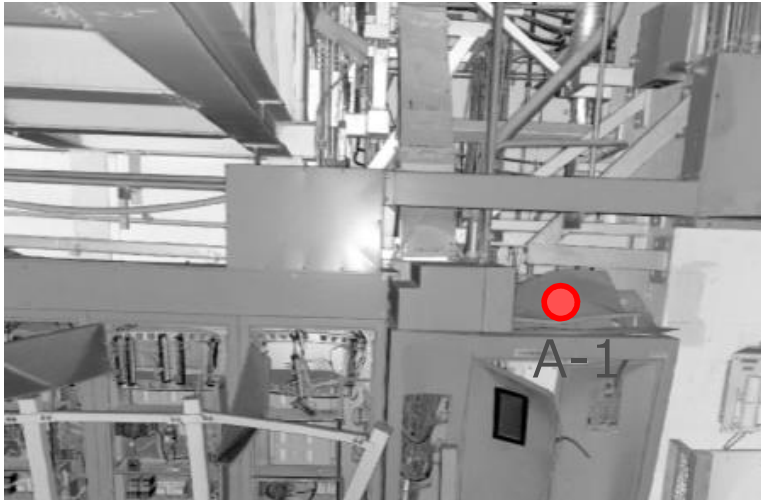
測定ポイント

除染後の写真を見ると盤上面のほこりを部分的に吸引したものの、線量率測定結果では効果が見られなかった。

盤上面が変形しており、吸引できたのが、凸部に限定されたのが要因と考えられる。

ポイント	$\beta + \gamma$ 線量率(β 線量率) (mSv/h)		γ 線量率(mSv/h) : 参考	
	除染前	除染後	除染前	除染後
A-1	40(21)	44(24)	19.2	20.0

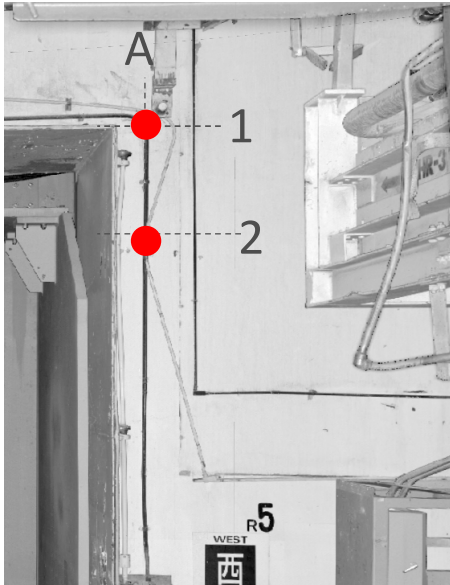
測定ポイント

A-2の電線管に付着していたほこりを局部吸引ノズルで吸引することで、一定の効果が見られた。

DF評価値(除染前後のβ線量率で評価):2.1(除去率53%)

A-1は、①(搬入口扉枠上部)の残留汚染の影響により、A-2に比較して効果は低かった。

DF評価値(除染前後のβ線量率で評価):1.5(除去率36%)

ポイント	β + γ 線量率(β 線量率) (mSv/h)		γ線量率(mSv/h) : 参考	
	除染前	除染後	除染前	除染後
A-1	73(61)	52(40)	11.7	12.3
A-2	45(34)	27(16)	10.3	11.2

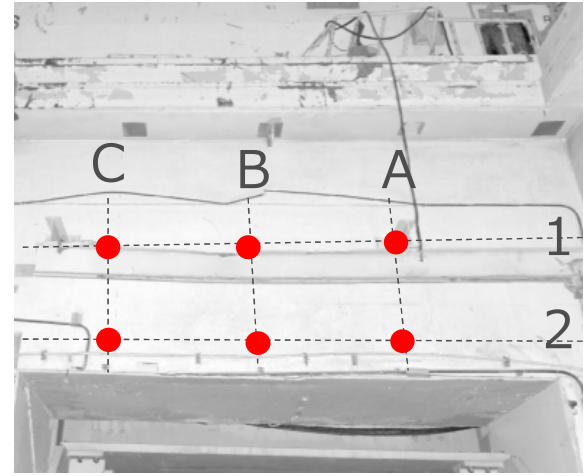
測定ポイント

B-1,C-1の電線管上部の堆積ほこりの吸引作業においては、一定の除染効果が見られた。

DF評価値(除染前後のβ線量率で評価):1.4~1.9(除去率30~47%)

A-2,B-2,C-2の部分は、コンクリート粉やコンクリート片が溜まっており、これら除去することで、大きな効果が期待できたが、準備した局部吸引ノズルだけでは、比較的大き目のガレキが吸引回収できなかつたことから、効果は限定的であった。

ポイント	β+γ線量率(β線量率)(mSv/h)		γ線量率(mSv/h):参考	
	除染前	除染後	除染前	除染後
A-1	41(31)	44(33)	10.2	11.3
A-2	52(40)	34(22)	12.0	12.0
B-1	55(45)	34(24)	10.5	10.0
B-2	52(38)	57(45)	13.9	12.3
C-1	56(46)	42(32)	9.7	10.2
C-2	57(45)	38(26)	12.0	12.1

局部吸引ノズルでの吸引作業中にガレキによる吸引ホースの閉塞が発生。このため、局部吸引ノズルの開口部にメッシュを取付け、ホースの閉塞防止を図った。これにより、少し大きめのガレキは残留しており、対策が必要である。(検討中)

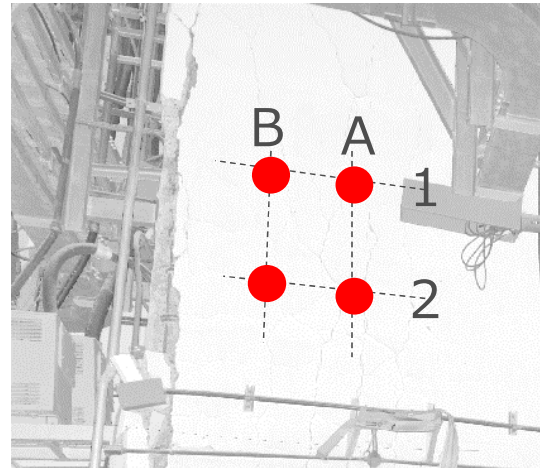
測定ポイント

DF評価値(除染前後のβ線量率で評価): 1~1.6(ドライアイス) (除去率0%~36%)
 除染効果にばらつきが見られ、壁面のひび割れ部に残留する汚染の影響が考えられる。

ポイント	β+γ線量率(β線量率)(mSv/h)		γ線量率(mSv/h) : 参考	
	除染前	除染後	除染前	除染後
A-1	20(9)	17(8)	10.5	9.5
A-2	17(7)	15(7)	10.3	8.2
B-1	22(11)	17(7)	10.9	10.0
B-2	18(7)	15(6)	10.9	8.7

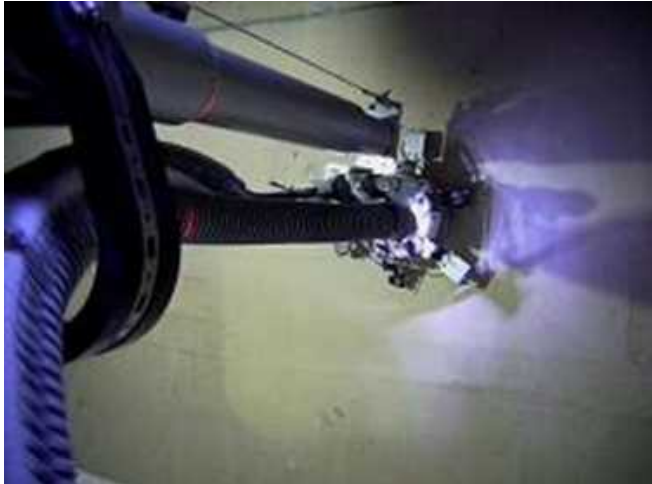
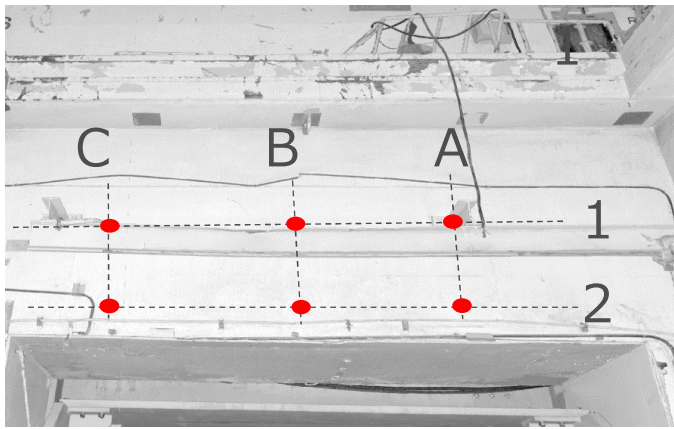
測定ポイント

壁面の固着汚染に有効であることを確認した。ドライアイス除染は実施中にノズル詰まりが生じ、中断している。
 DF評価値(除染前後のβ線量率で評価): 2.4~3.6(ドライアイスブラスト)(除去率58%~72%)
 4.5~5.1(吸引+ドライアイスブラスト)(除去率78~80%)

ポイント	β + γ 線量率(β 線量率) (mSv/h)			γ 線量率 (mSv/h): 参考		
	除染前	吸引 除染後	ドライアイスブラスト 除染後	除染前	吸引 除染後	ドライアイスブラスト 除染後
A-1	41(31)	44(33)		10.2	11.3	
A-2	52(40)	34(22)		12.0	12.0	
B-1	55(45)	34(24)	17(10)	10.5	10.0	6.8
B-2	52(38)	57(45)		13.9	12.3	
C-1	56(46)	42(32)	16(9)	9.7	10.2	6.9
C-2	57(45)	38(26)		12.0	12.1
