# 2号機原子炉格納容器内部調査について

2017年2月23日

# 1. 2号機原子炉格納容器(PCV)の状況について

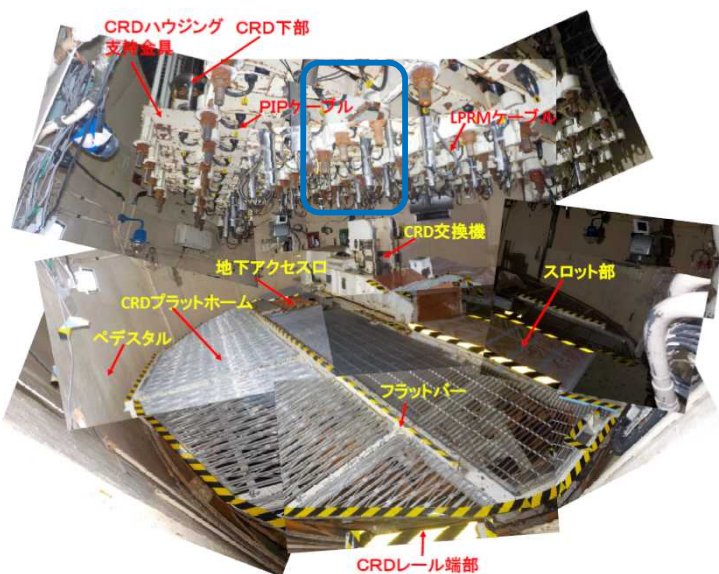
## 4-3. 調査結果（ペデスタル内部 CRDハウジング近傍）

- ・ペデスタル入口近傍のCRDハウジングサポートには大規模な損傷は見られない

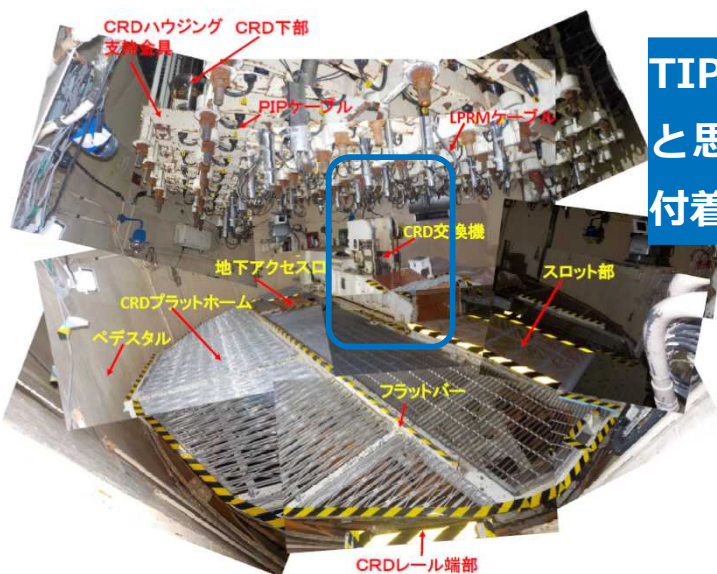
## 4-4. 調査結果（ペデスタル内部 CRD交換機近傍）

TIP案内管サポート  
と思われる構造物に  
付着した堆積物

- ・ペデスタル内のグレーチングは、外れて脱落しているものや、マス目が不規則に見えるほどの変形をしているものが確認され、堆積物も多く見られた
- ・ペデスタル入口近傍のCRDハウジングサポートには大規模な損傷は見られない
- ・CRD交換機及び周辺のTIP案内管サポートに付着物らしきものを確認
