# 2号機原子炉格納容器内部調査について ～画像解析による追加報告～

2017年3月30日

# 1. 2号機原子炉格納容器(PCV)の状況について

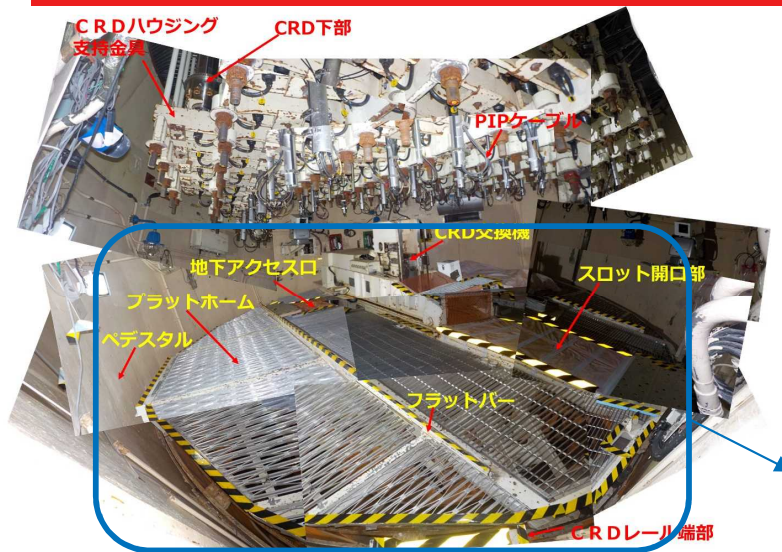
CRDレールからベデスタル内全体を見渡した画像  
鮮明化処理により、カメラから離れた位置まで視認可能

- ・スロット開口部より左側にてグレーチングが脱落
- ・グレーチング下部から湯気が上がっている
- ・脱落していないグレーチングには、堆積物の付着及びグレーチングの歪みを確認

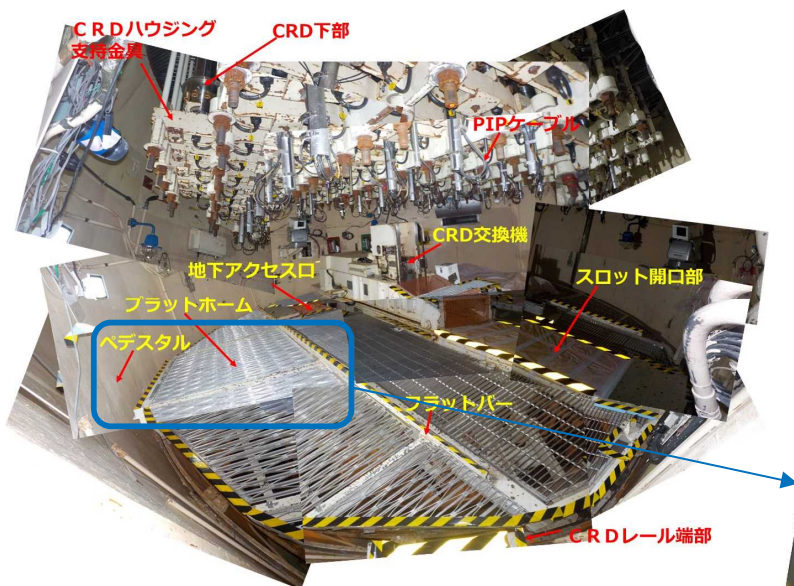
ペデスタル内左奥のプラットホーム上を鮮明化したことにより、左奥のペデスタル内壁まで視認可能

- ・スロット開口部より左側のグレーチングについて、従来確認されていた範囲より1つ奥側のグレーチングも脱落していることを確認
- ・新たに確認されたグレーチング脱落の範囲には、ケーブル状の落下物があることを確認

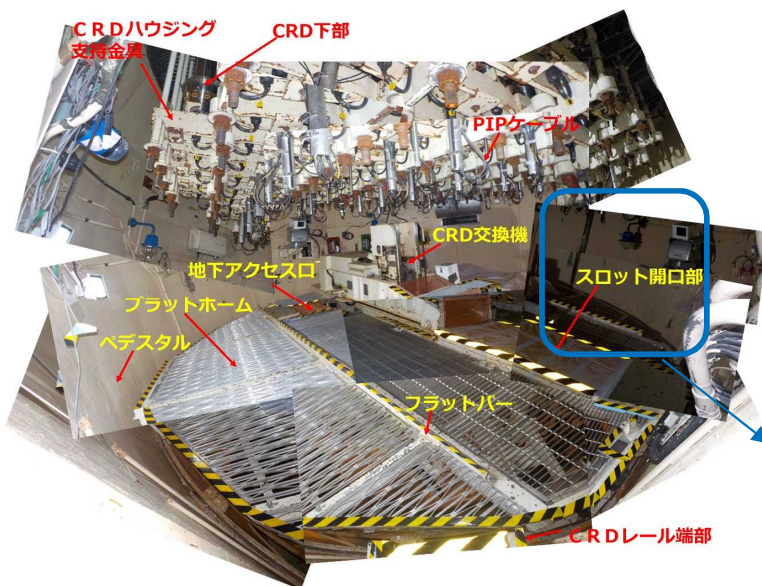
ベデスタル内右奥のプラットフォーム上を鮮明化したことにより、右奥のベデスタル内壁面まで視認可能。

- ・スロット開口部より右側のグレーチングは脱落していないことを確認
- ・グレーチング上にはTIP案内管らしき落下物を確認

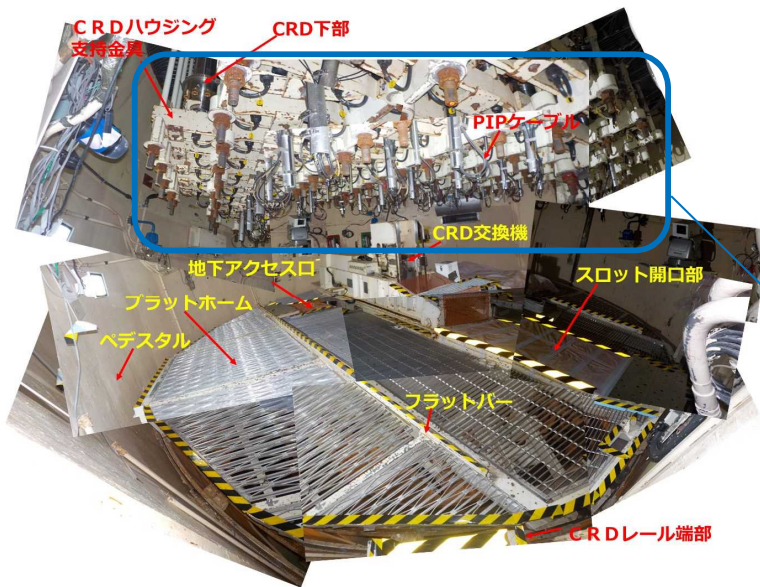
- ・ CRDレール近傍からベデスタル内上部を確認すると、PIPケーブル、LPRMケーブル、サポートバー等の既設構造物を確認
- ・ CRDレール近傍の上部（緑色破線部内）は、既設構造物がほぼ想定的位置にあり、大きな損傷がないことを確認
- ・ ペデスタル中央部の左側（黄色破線部内）は、PIPケーブルやLPRMケーブルの位置が特定できなかった

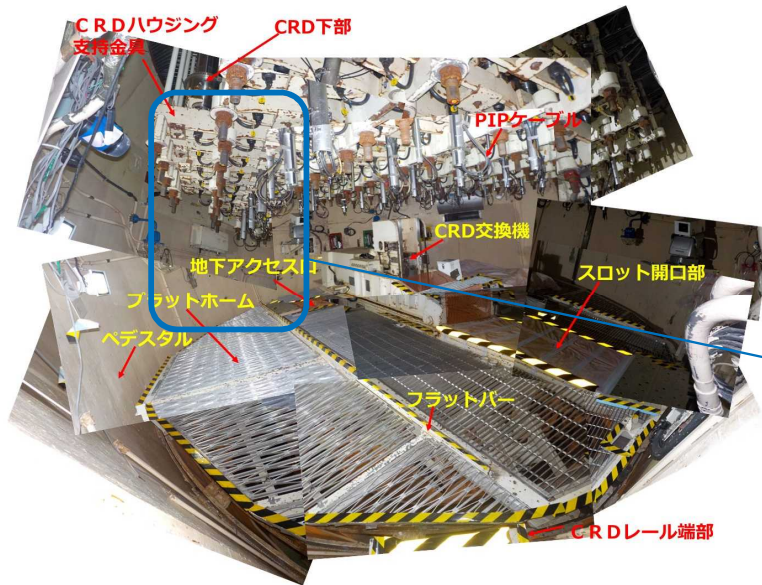
損傷したPIPケーブル  
又は損傷したLPRM  
ケーブル

ペデスタル内左上部を鮮明化処理したことにより、CRDレールから離れた位置のTIP案内管サポートを確認

- ・ 画像処理によって、ペデスタル内左側のTIP案内管サポートを確認
- ・ 確認できたサポートの上部付近については、PIPケーブルやLPRMケーブルの損傷を確認

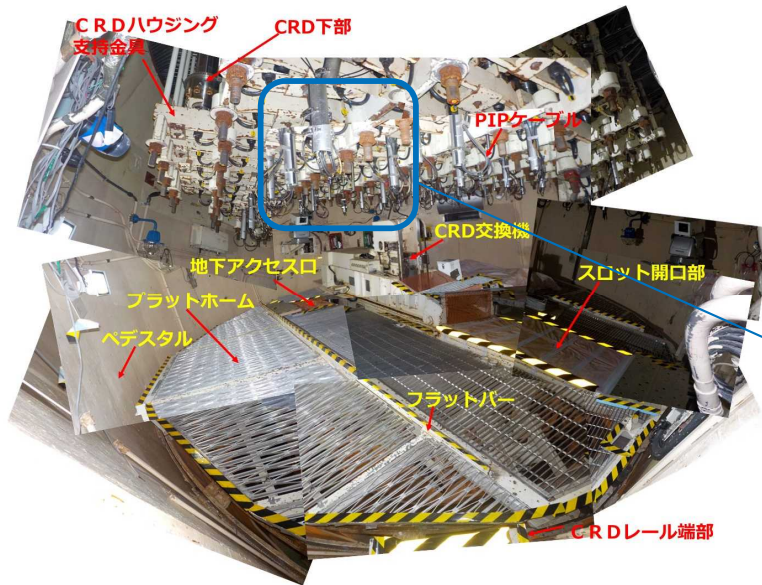
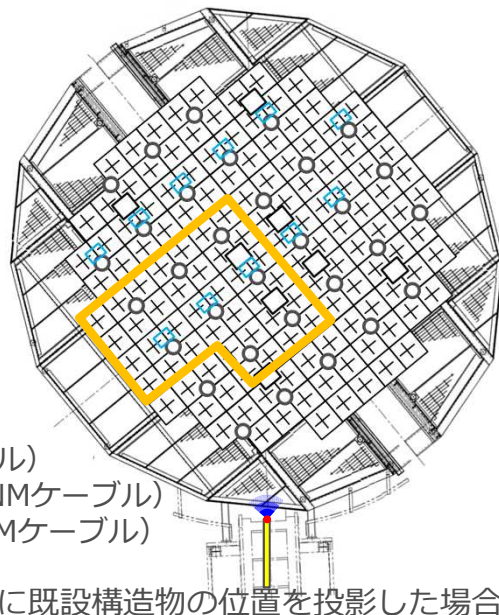
・ PIPケーブルやLPRMケーブルの位置が特定できない範囲の奥側に、PIPケーブル又はLPRMケーブルを確認

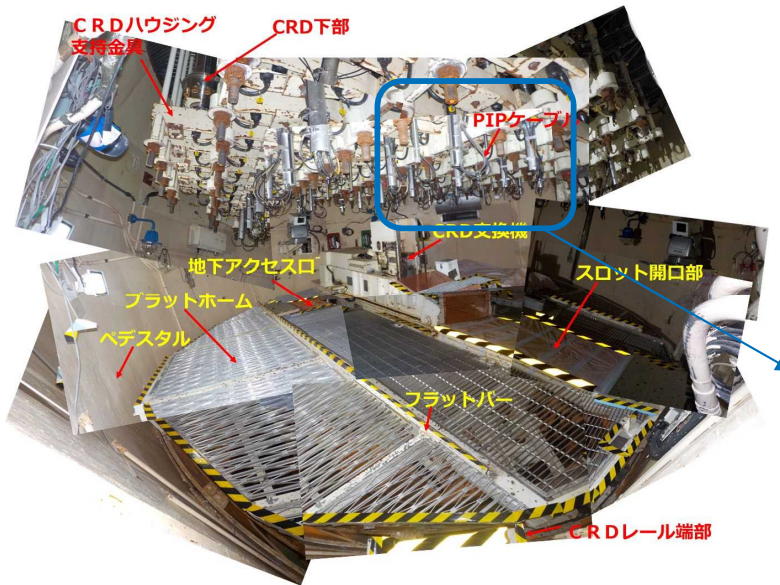
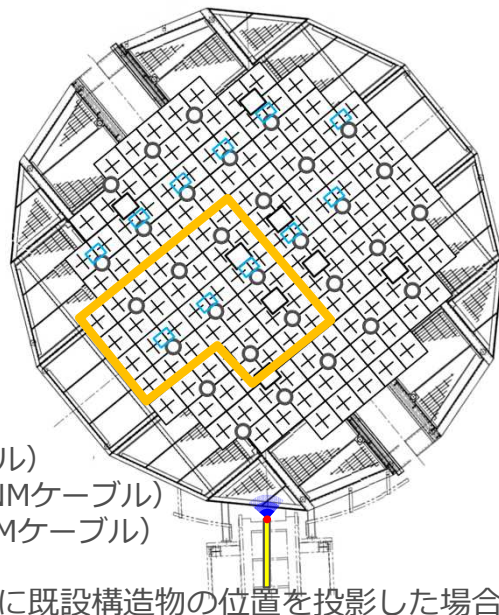
・右上部は、左側と比較して、PIPケーブル及びLPRMケーブルを多数確認
