1号機原子炉格納容器内部調査について ～映像データ及び線量データの分析結果～

2017年7月27日

東京電力ホールディングス株式会社

1. 分析作業の概要

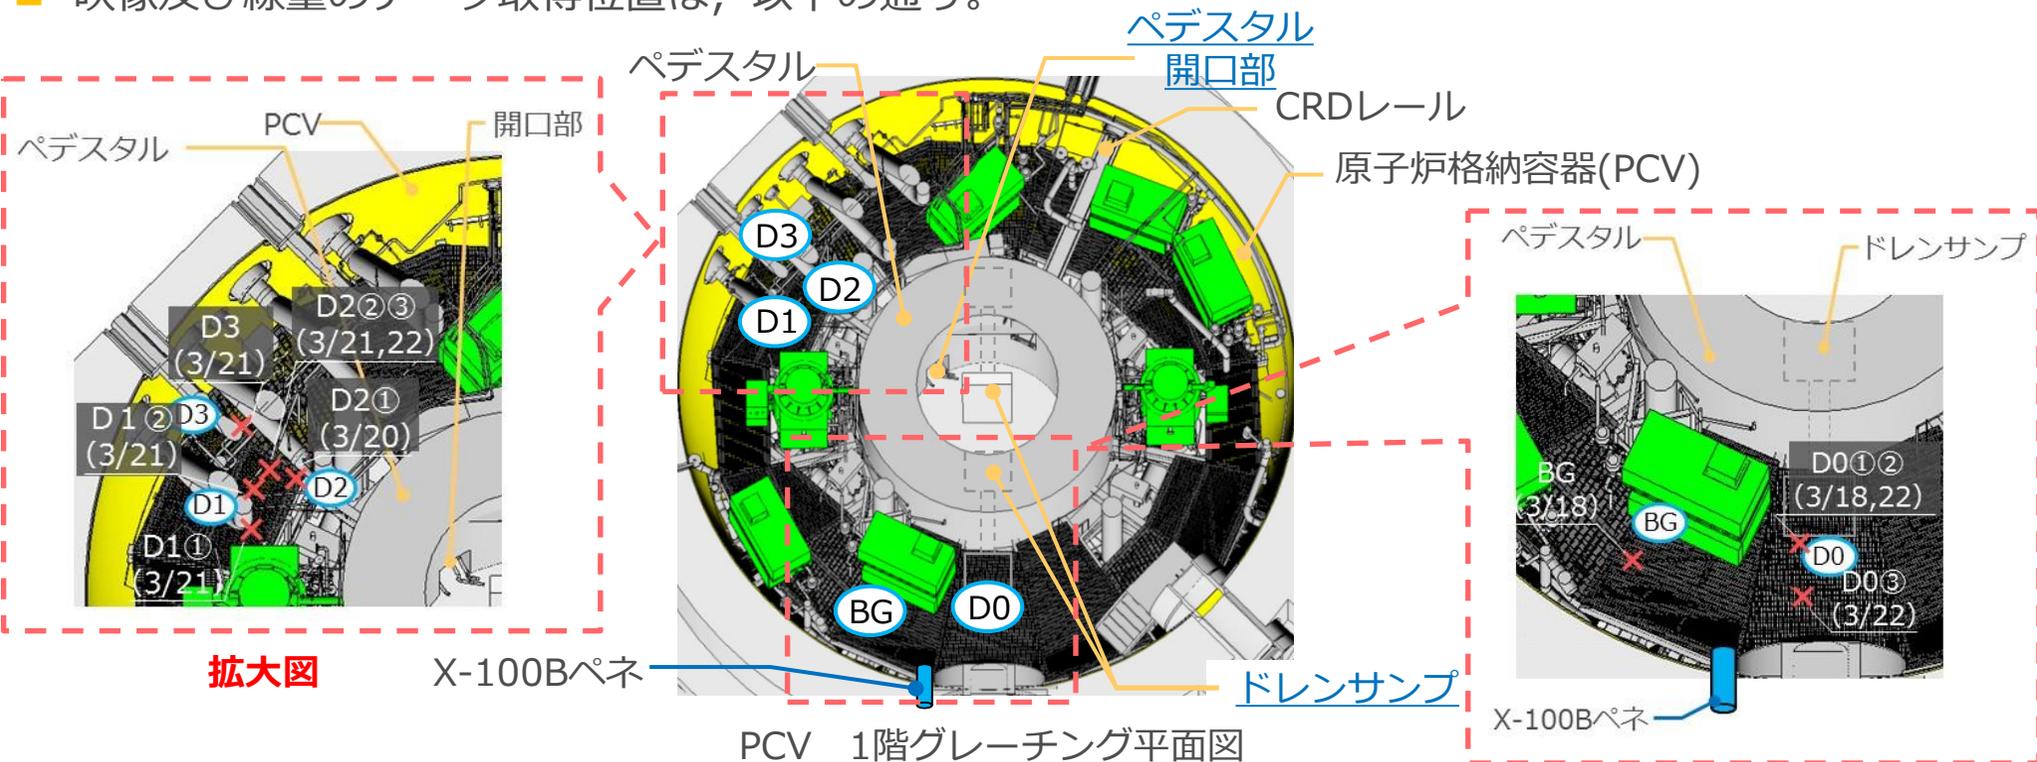
- 2017年3月PCV内部調査で取得した映像の鮮明化を行い，新たな知見が得られないかを確認するとともに，取得した線量のデータより，ペDESTAL開口部からのデブリの拡がり有無について推定を行った。
- 映像及び線量のデータ取得位置は，以下の通り。

測定ポイント	測定点の設定目的
D0①～③	ドレンサンブからの燃料デブリの拡散有無の推定
BG	D0～D3の測定に対するバックグラウンドレベルの把握
D1①②, D2①～③	ペDESTAL開口部からの燃料デブリの拡散有無の推定
D3	PCVシェルに燃料デブリが到達している可能性があるかの推定

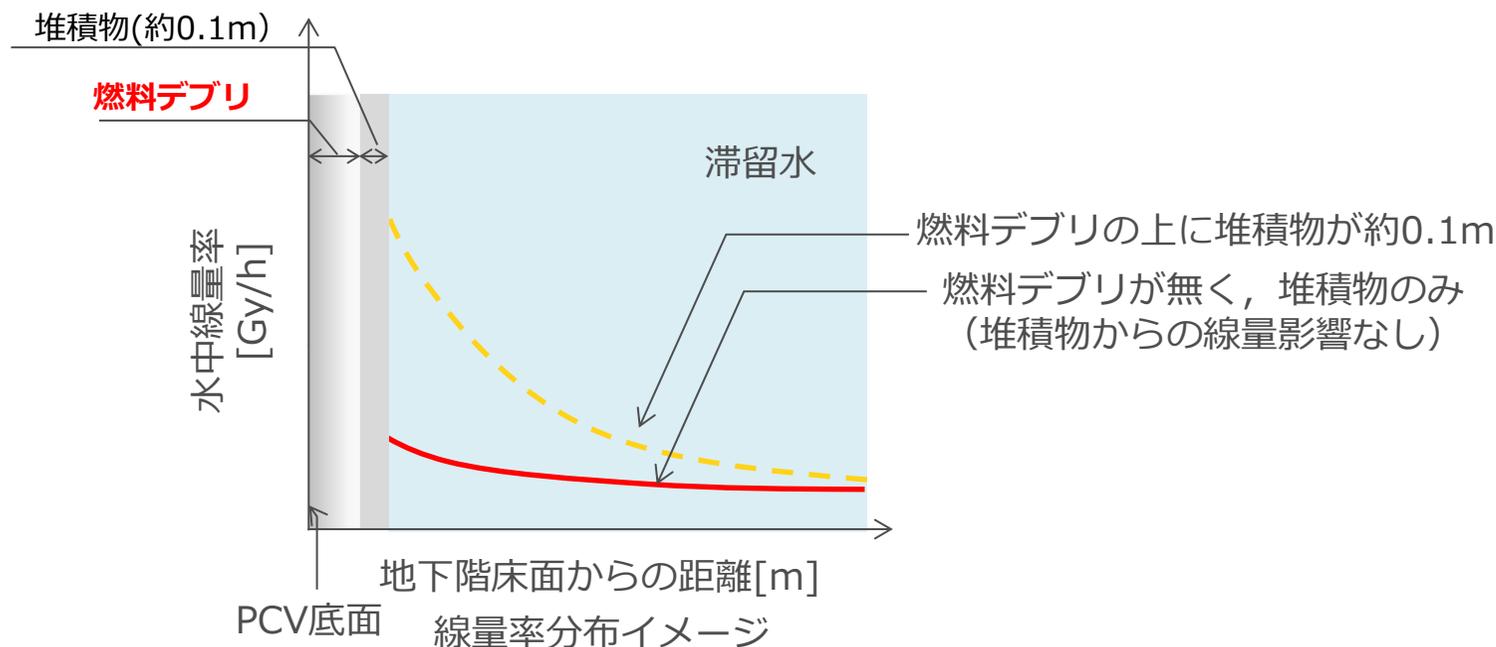
- PCV底部に燃料デブリ※が存在し、その上に約0.1m以下の堆積物（解析ではコンクリートを仮定）が存在していた場合には、堆積物の下の燃料デブリの有無を推定できることを確認。

※：事故時に燃料が炉内構造物を溶融させ、炉内構造物中に存在するCo-60と混ざりあったものと仮定
