# 3号機原子炉格納容器内部調査について

2017年11月30日

東京電力ホールディングス株式会社

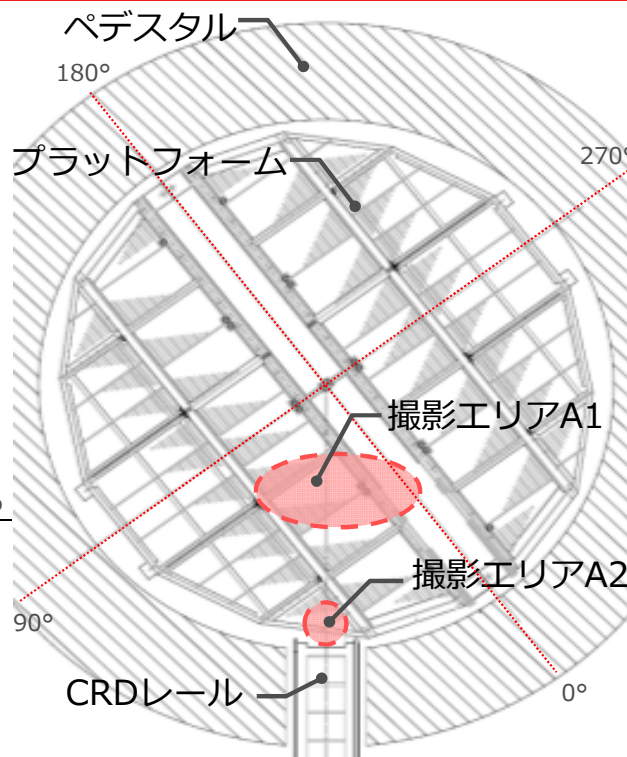
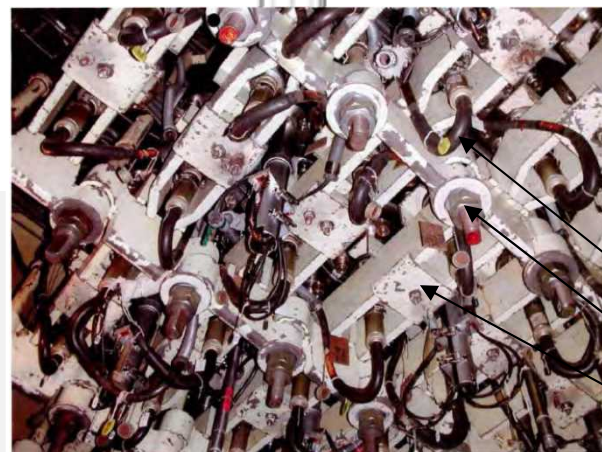
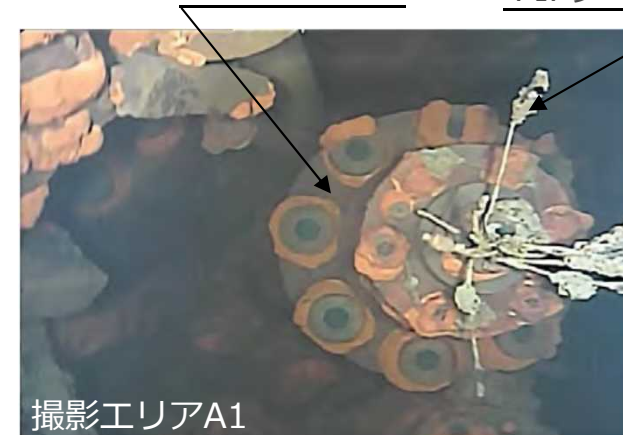
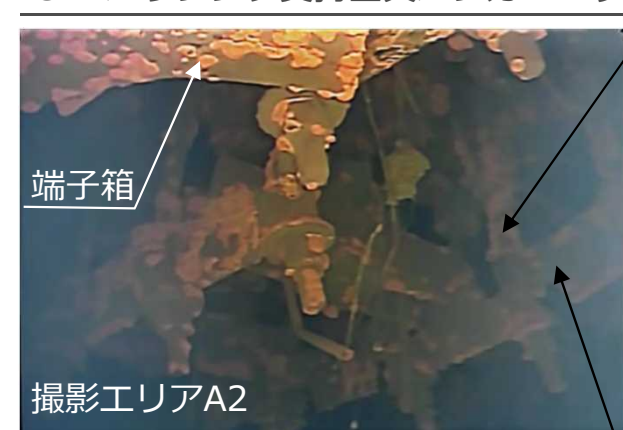
CRDフランジに溶融物が凝固 CRDフランジ

隣接するCRDフランジ面のレベルや間隔が異なっている

- CRDハウジング支持金具が複数箇所で損傷/脱落している
- 隣接するCRDフランジ面のレベルや間隔が異なっている
- CRDハウジングの隙間から見た水面に揺らぎ（上部から水が滴下している可能性を示唆）（その他水面の揺らぎが確認された場所は補足1を参照）

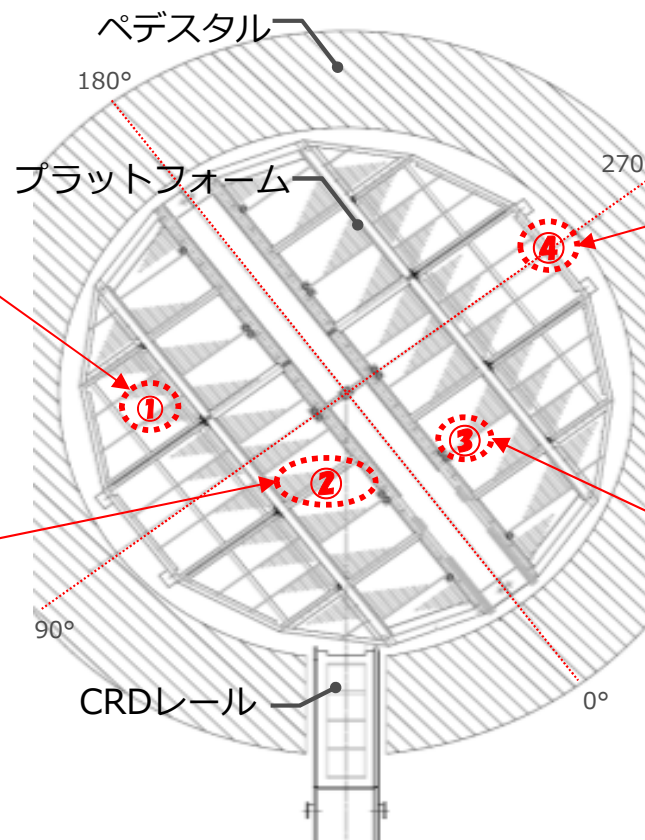
- 水面の揺らぎが①～④で確認されたことで、RPV底部の損傷がRPV下鏡の中央部分だけではなく、外周部にも存在する可能性あり

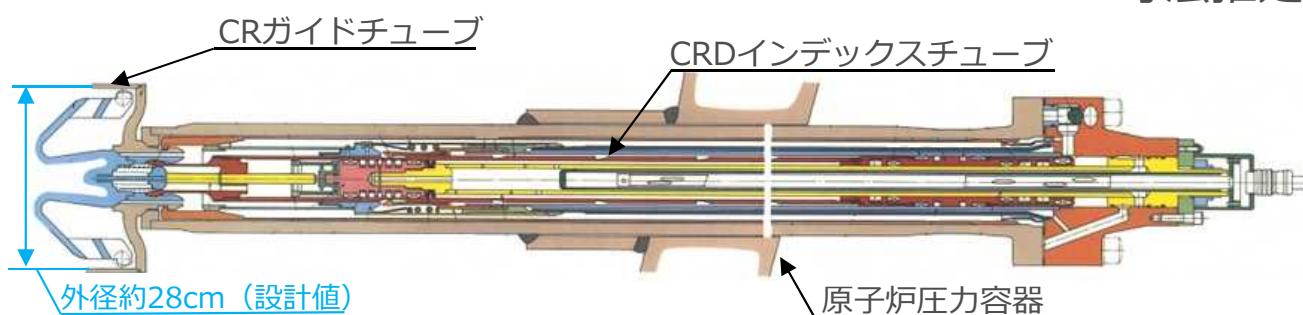
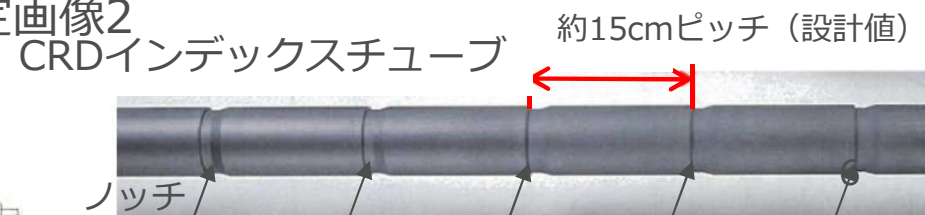
- 円筒状の構造物の内部に、棒状の構造物が存在
- 棒状の構造物には、一定間隔に見えるノッチ加工がある

⇒ 事故時は、CR全挿入でありCRガイドチューブ内にCRDインデックスチューブが格納されていた状況のため、円筒状構造物はCRガイドチューブ、棒状構造物はCRDインデックスチューブと推定

- 画像1においてCRDインデックスチューブ ノッチ間隔 約15cmを基準に、**円筒状構造物の外径**を画像から推定した結果、**CRガイドチューブ外径の設計値 約28cm**に対して**推定値は約28cm**と概ね一致

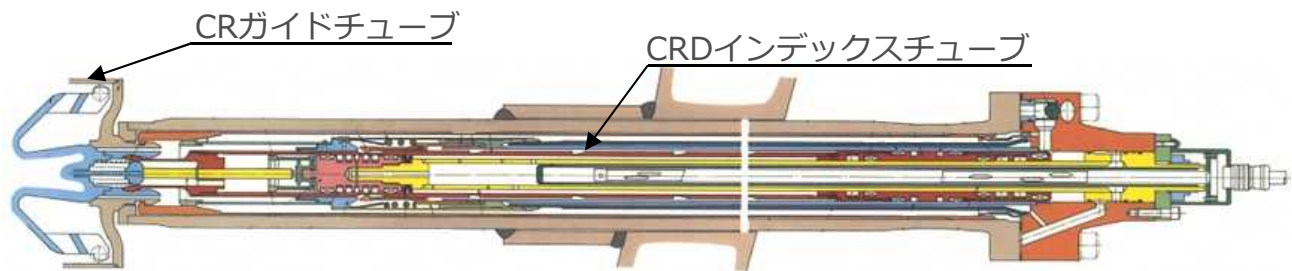
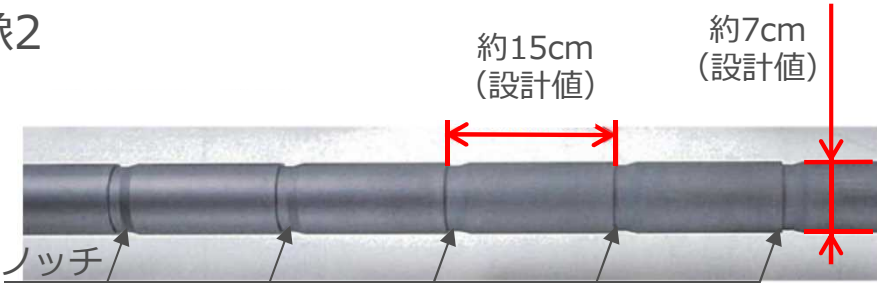
□ 画像1，2それぞれのノッチ間隔ごとに，CRDインデックスチューブ外径 約7cm（設計値）を基準として，ノッチ間隔を画像から推定した結果，下表の通り各ノッチ間隔ごとの推定値がいずれも設計値 約15cmと概ね一致しており，ノッチ間隔は一定であることからCRDインデックスチューブであると推定される

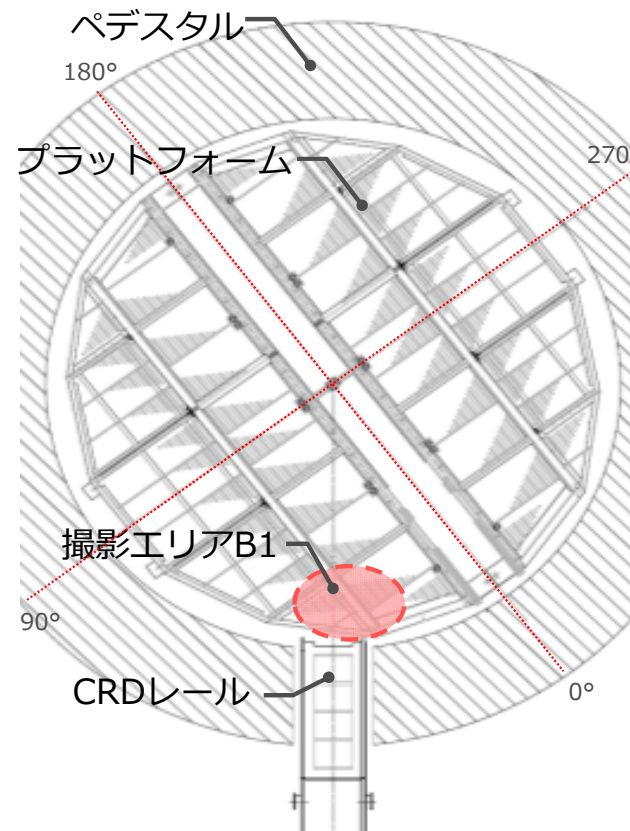
撮影エリアB1 <カメラ向き：下方>

- プラットフォームのグレーチングは確認できない
- プラットフォームの構成部材の一部を確認（プラットフォームが崩落している）

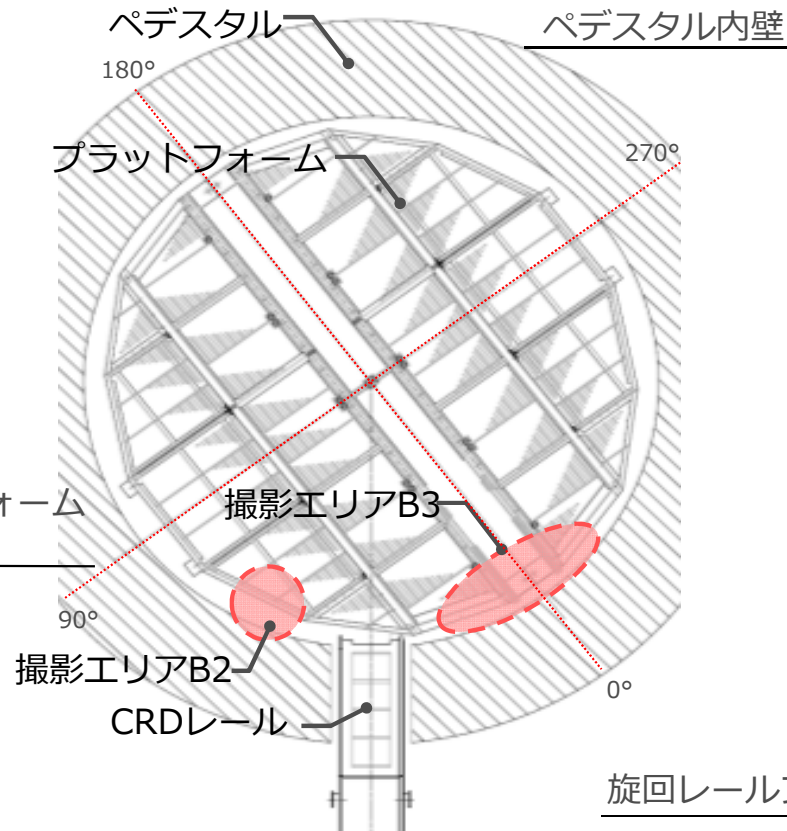
- プラットフォーム回転レール及び回転レールブラケットが残存
- 回転レールブラケット上に堆積物を確認

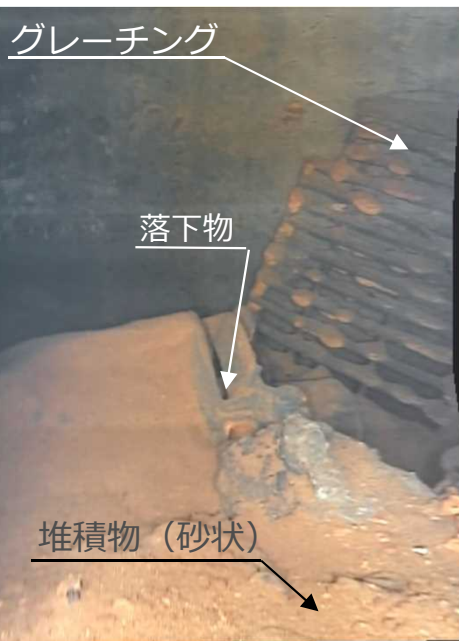
撮影エリアC2  
＜カメラ向き：水平＞

- 砂状，小石状や塊状の堆積物を確認
- 作業員アクセス開口部は視認できなかった（近傍に堆積物を確認）

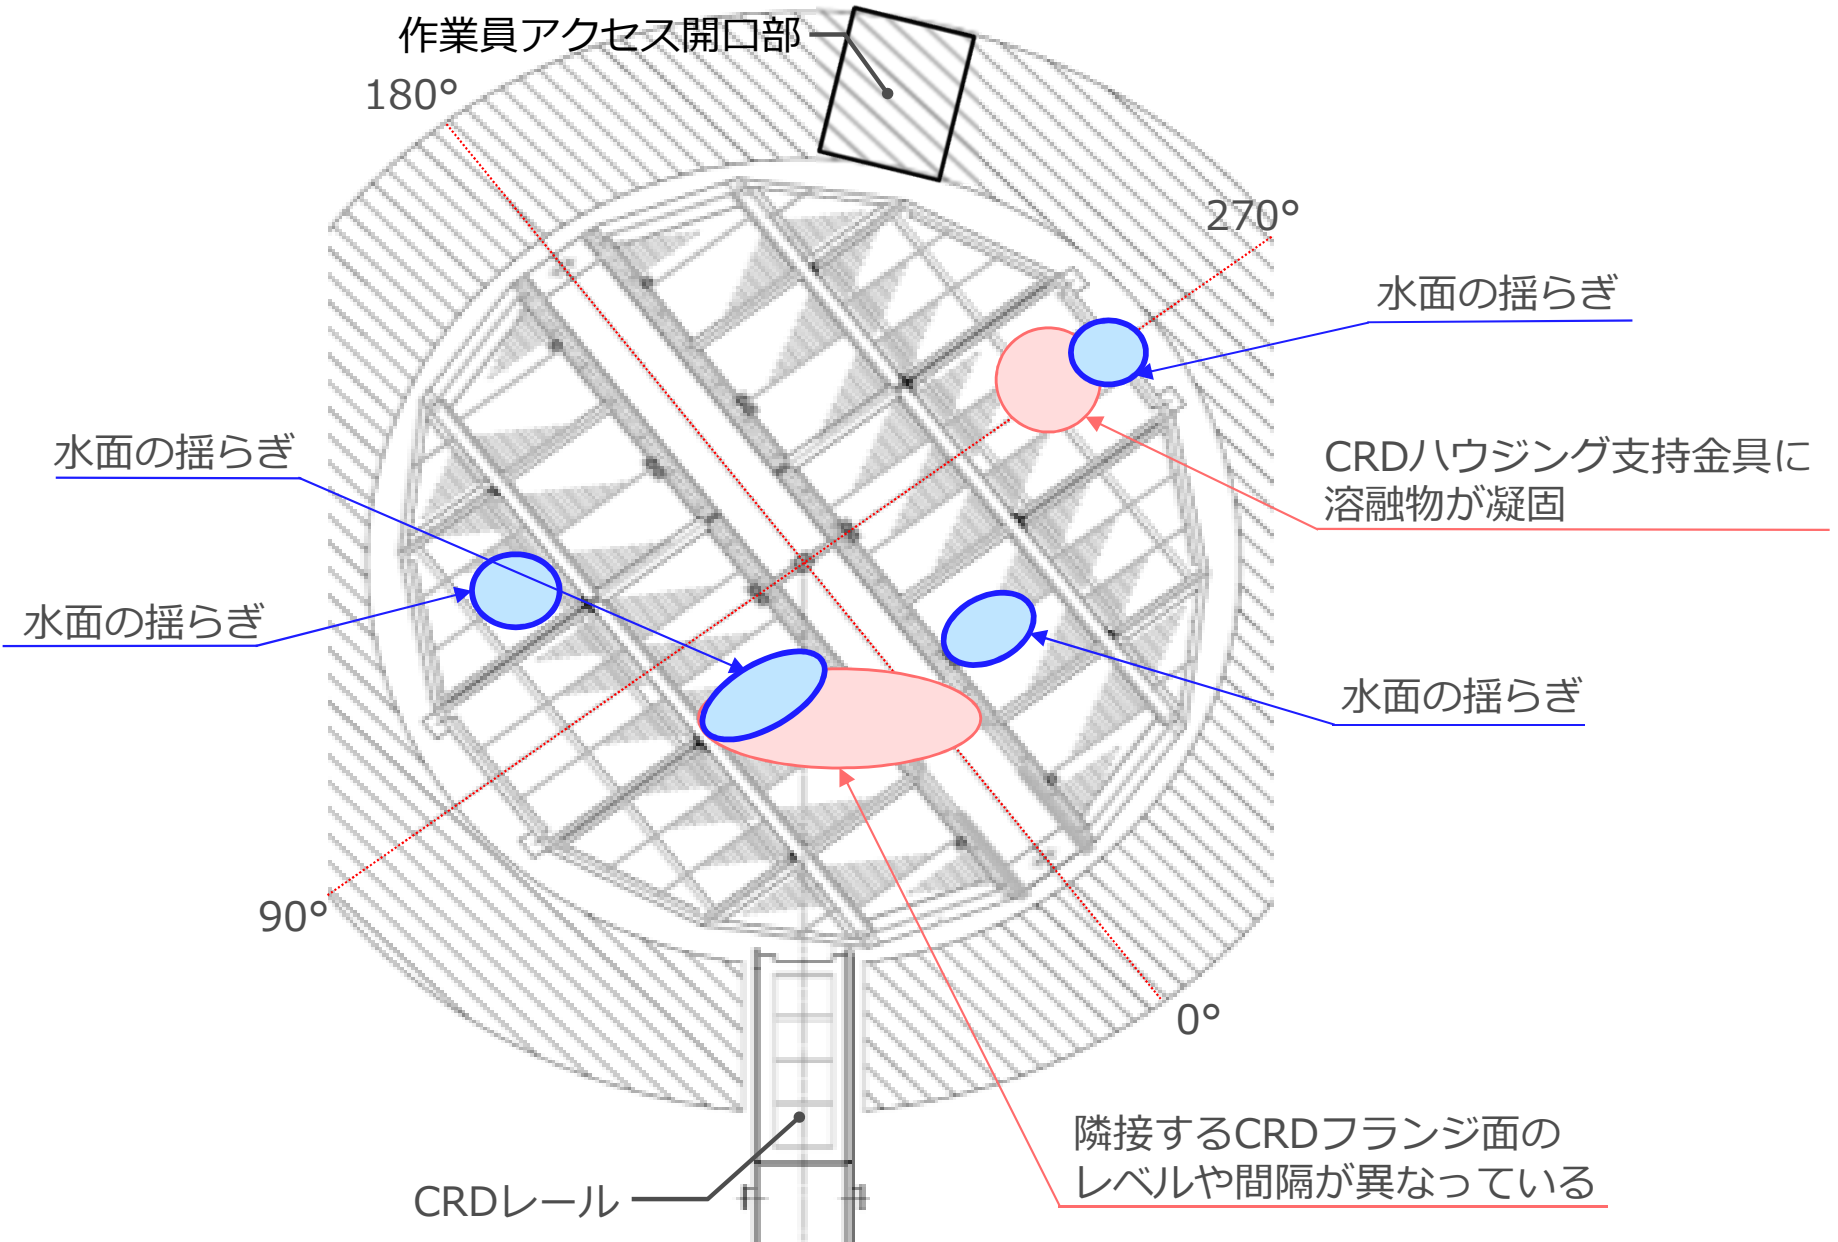
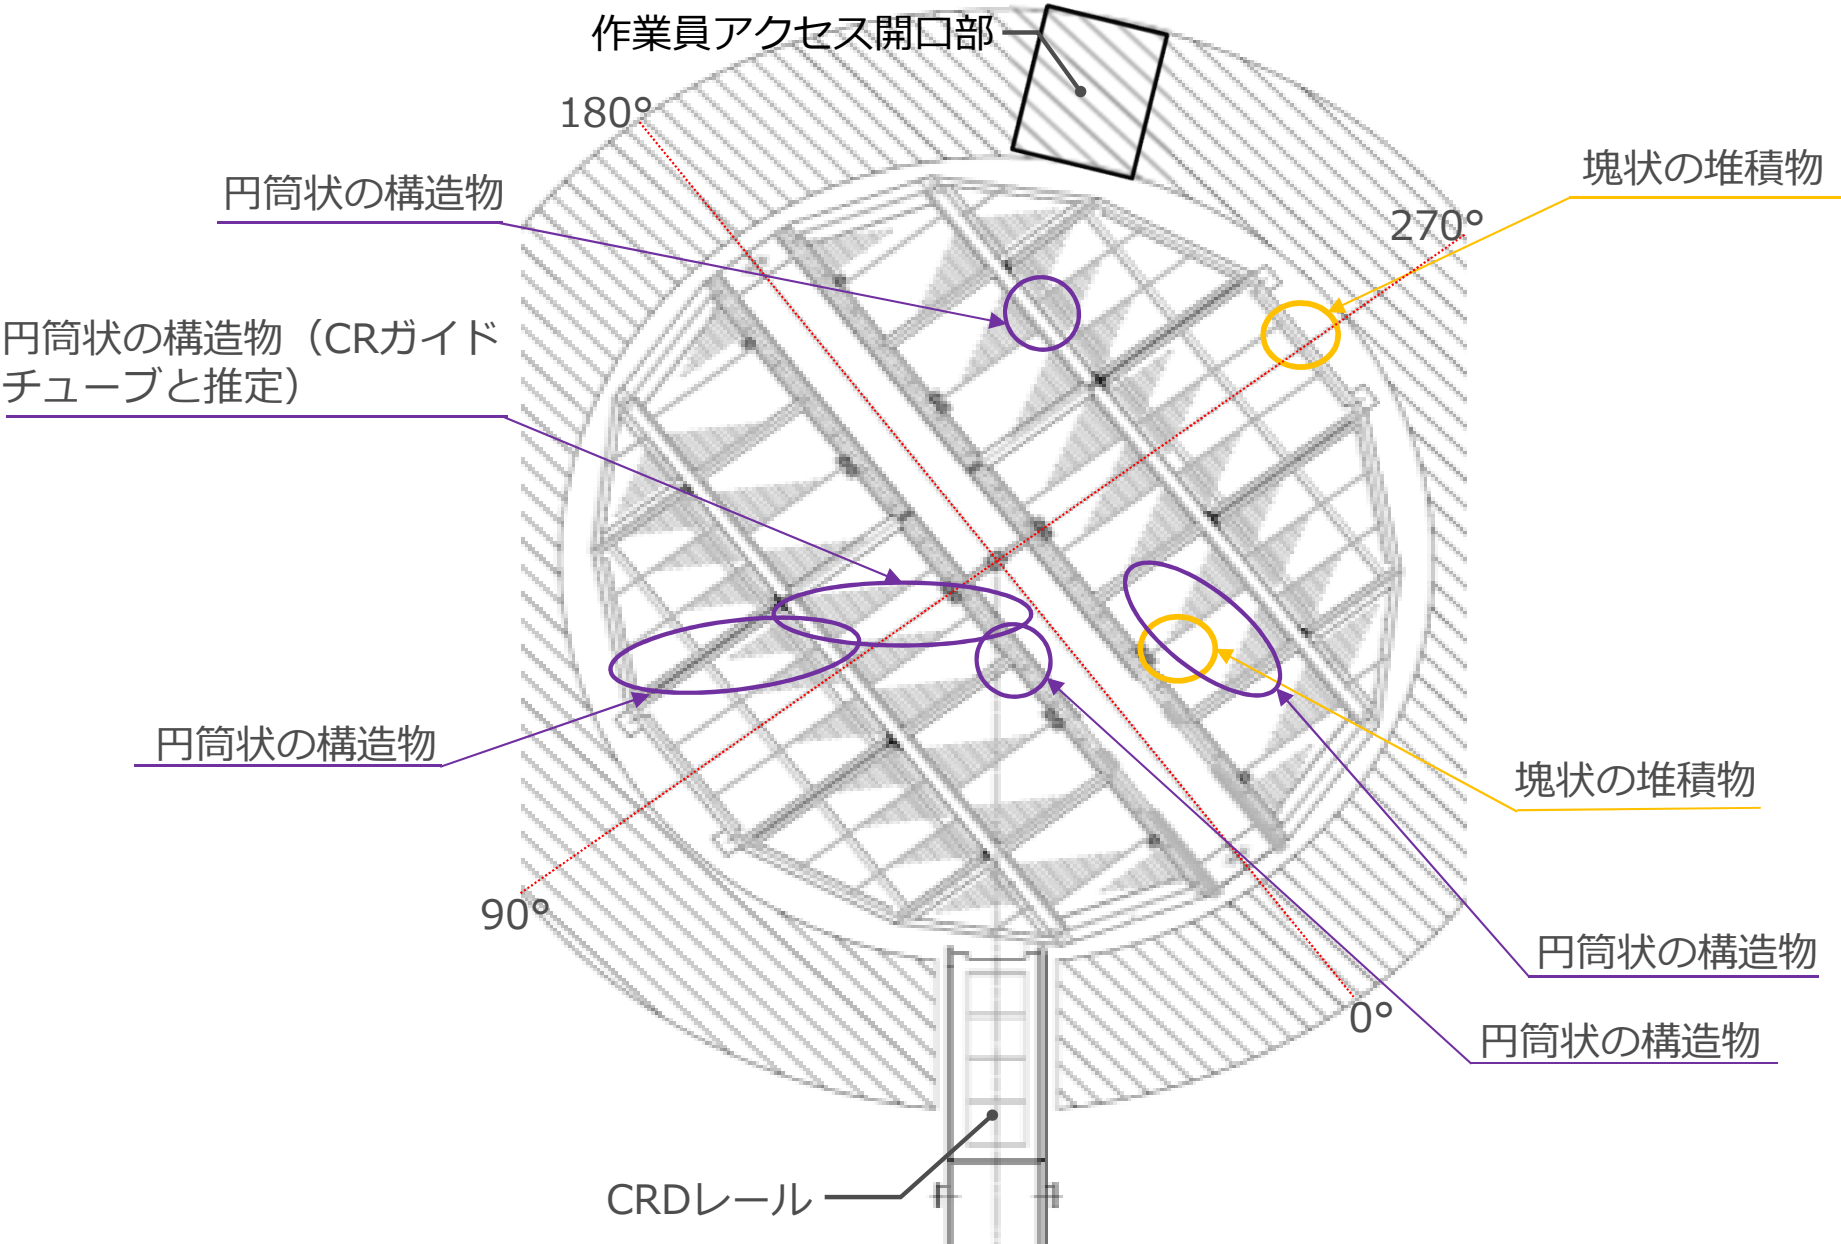
### 補足3 確認された構造物と水面の揺らぎの推定位置

- 複数の構造物の損傷や、溶融物が凝固したと思われるものがCRDフランジ等に付着している状況を確認  
また、ペデスタル内の複数箇所です砂状、小石状、塊状の堆積物を確認
- 炉内構造物（CRガイドチューブ、CRDインデックスチューブ）と推定される構造物を確認  
その他、特定には至らなかったものの複数の構造物を確認（参考1-1～1-4を参照）
- 水面の揺らぎがRPV中央部だけでなく、外周部でも確認されたことから、RPV下鏡の中央部だけでなく外周部にも開口部が存在する可能性あり
- ペデスタル地下階の作業員アクセス開口部は視認できなかったが、近傍に堆積物を確認  
（燃料デブリのペデスタル外への流出は否定できない）

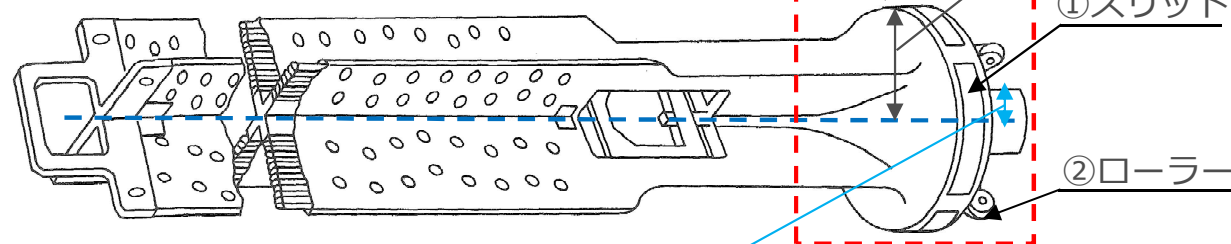
- 落下物の右端部（赤枠内）に①スリットが確認できること、②ローラーのような形状が2箇所確認できることから制御棒落下速度リミッタの可能性がある一方で、制御棒落下速度リミッタの特徴的な構造である傘型形状部は堆積物に埋まり確認ができない

- ソケットの半径 約3cm（設計値）を基準として、落下速度リミッタと想定している部分の半径を推定した結果、設計値 約12cmに対して推定値 約13cmと概ね一致

- 最も特徴的な構造である傘型形状部が確認できなかったことから、特定には至らなかった

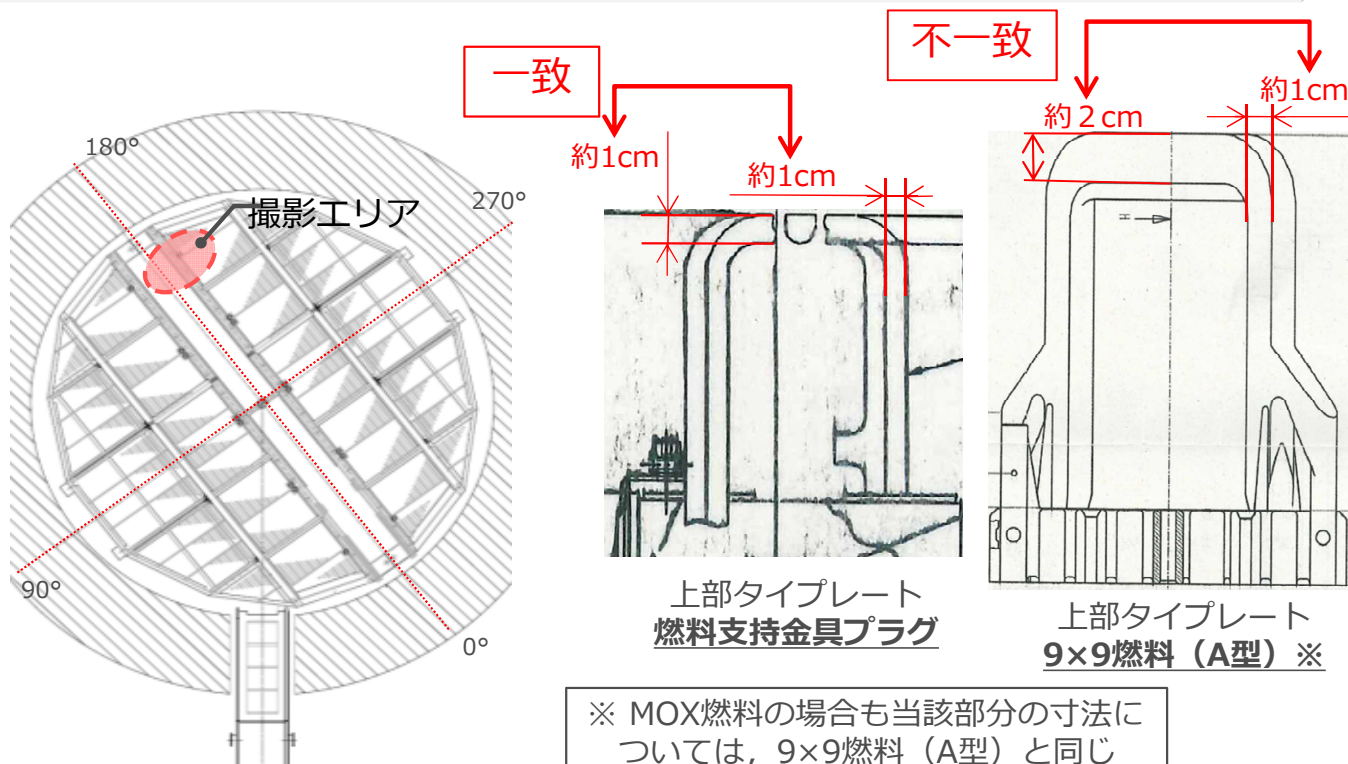
- ペDESTAL内下部において、上部タイプレート※のような構造物を確認
- 画像から上部タイプレートの持ち手と垂直部分の幅が概ね一致しているように見えるが、一方向のみの確認のため断定はできない

- 上部タイプレートの持ち手と垂直部分の幅が一致する場合、燃料支持金具プラグの可能性はあるが、一方向のみの確認であり、幅が一致しているとは断定できず特定に至っていない
