福島第一原子力発電所 2号機原子炉格納容器内部調査結果について

2018年4月26日

1. 原子炉格納容器内部調査の概要

【調査概要】： 燃料デブリが存在する可能性のあるプラットフォーム下の状況を中心に、調査を実施（2018年1月）

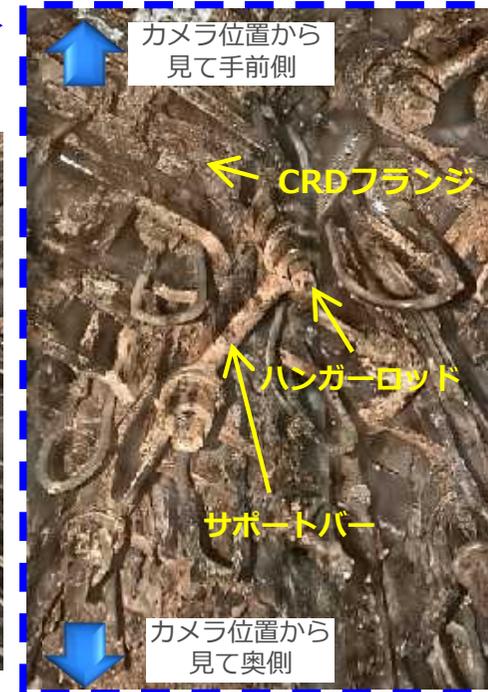
(参考)5号機CRDハウジング

- ・ グレーチング脱落部①の真上付近のCRDハウジングサポート等は、前回 (2017年1月) の調査結果から変わらず、大きな変形や損傷が無いことを確認した。
- ・ 確認できる範囲ではCRDハウジングサポートの脱落は見られなかった。

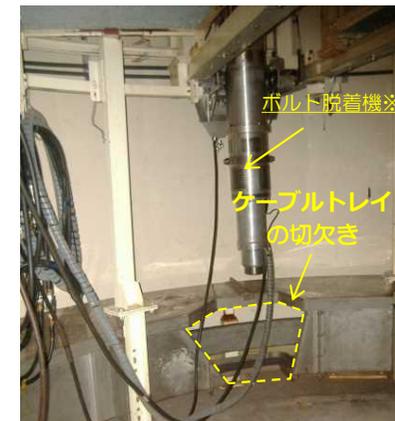
(参考)2号機定検時
※運転時には上記構造物はPCV内より撤去

- ・ペDESTAL底部では、冷却水が降り注いでいること、ペDESTAL底部付近の温度測定値が約21℃であることから、堆積物は注水している冷却水により、安定した冷却状態が維持できていると考えている。
- ・作業員アクセス開口部側や、ケーブルトレイの切欠き部からケーブルトレイ内部に水たまりがあることを確認した。

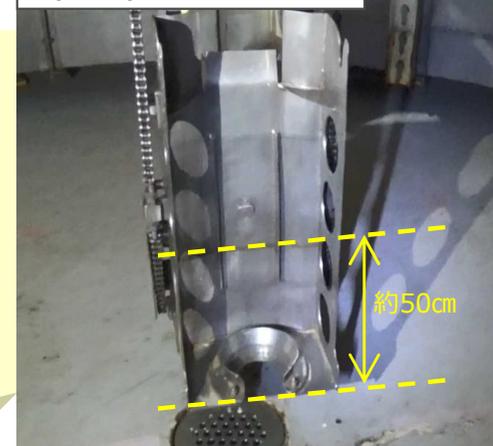
(参考)5号機昇降台車

CRD交換機昇降台車にて、堆積物が埋まっていると見られる高さ

- カメラ吊り降ろし位置からペデスタル中心を見て左側のケーブルトレイ（高さ約70cm）周辺の段差が明瞭では無いため、この付近の堆積物の高さは70cmを超える箇所が存在する可能性がある。CRD交換機昇降台車周辺の堆積物は、昇降台車が埋まっている高さから40～50cmと見られる。またカメラ吊り降ろし位置から見て昇降台車の奥側の堆積物高さがケーブルトレイより低くなっていることを確認した。
- カメラ吊り降ろし位置からペデスタル中心を見て左側には、燃料集合体の一部（上部タイププレート）や、その付近には棒状の落下物、管状の落下物、スプリング状の落下物が確認され、また堆積物高さが周囲と比較して高いことから、その真上は燃料デブリの落下経路の一つである可能性がある。

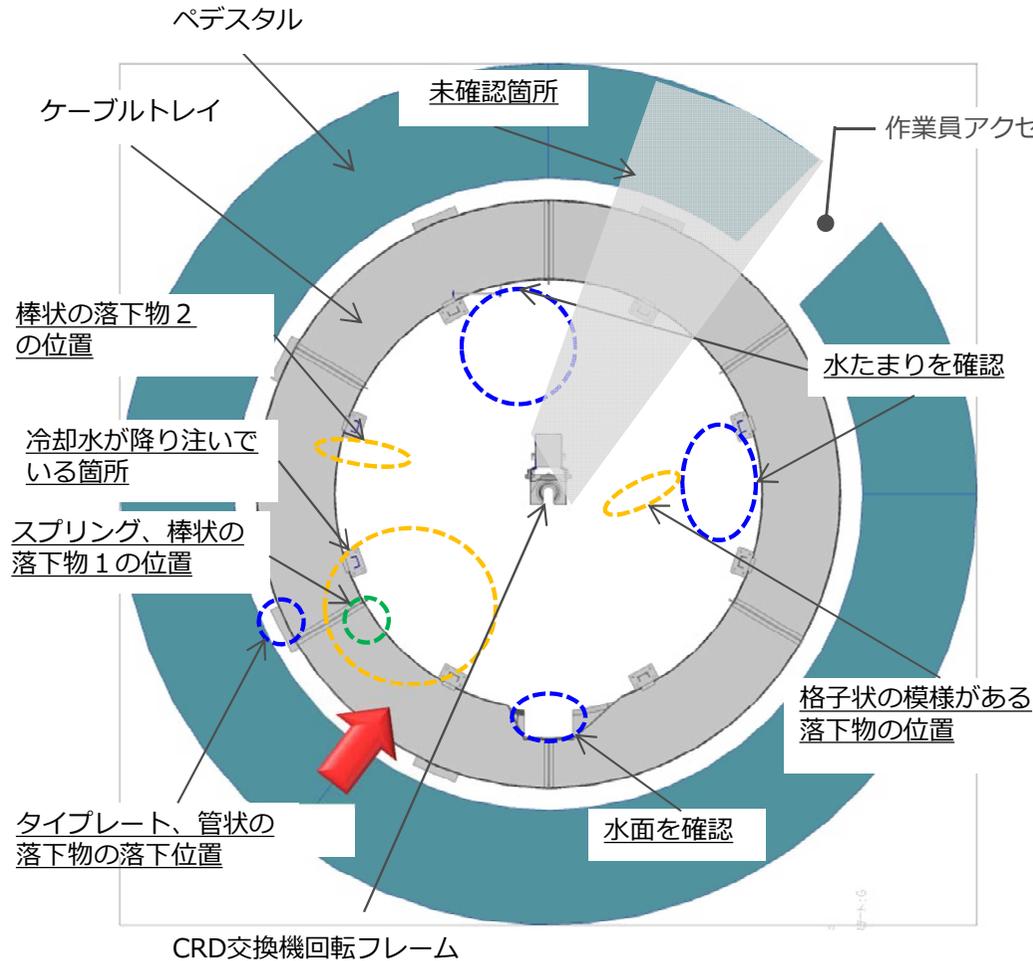
ペDESTAL底部の水たまり、落下物の確認状況

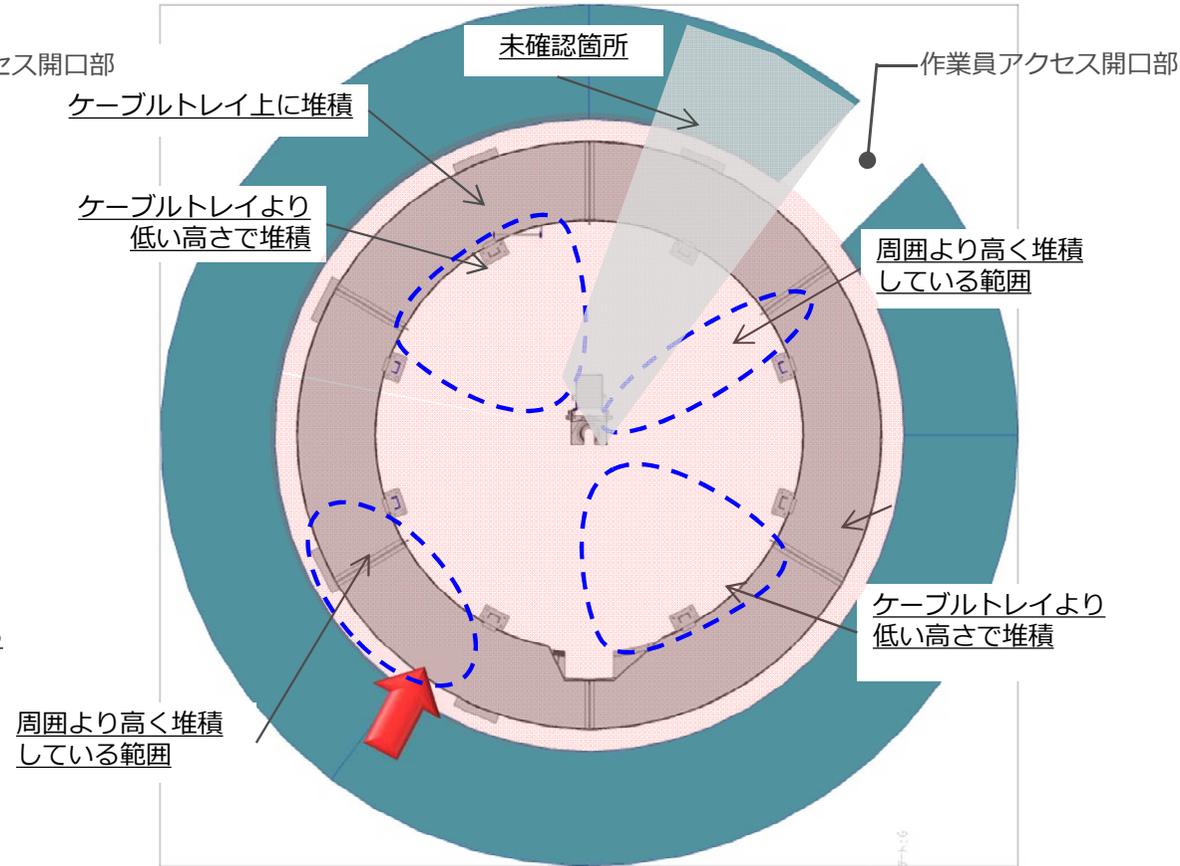
ペDESTAL底部の堆積物の確認状況

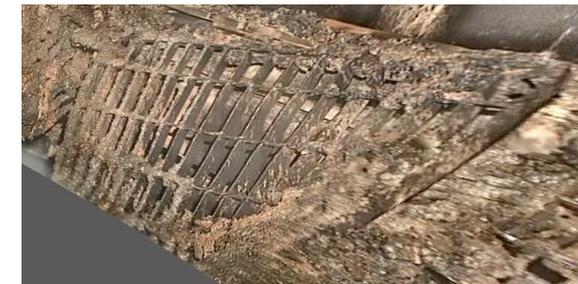
参考：プラットフォームのグレーチング

- ・外観上の特徴から、グレーチングと推定される。真上から落下したと仮定した場合、プラットフォームではグレーチングが存在している箇所に相当するため、中間作業架台のグレーチングである可能性があるが、中間作業架台は一部を除いて未確認範囲のため、どの位置のグレーチングか特定に至っていない。

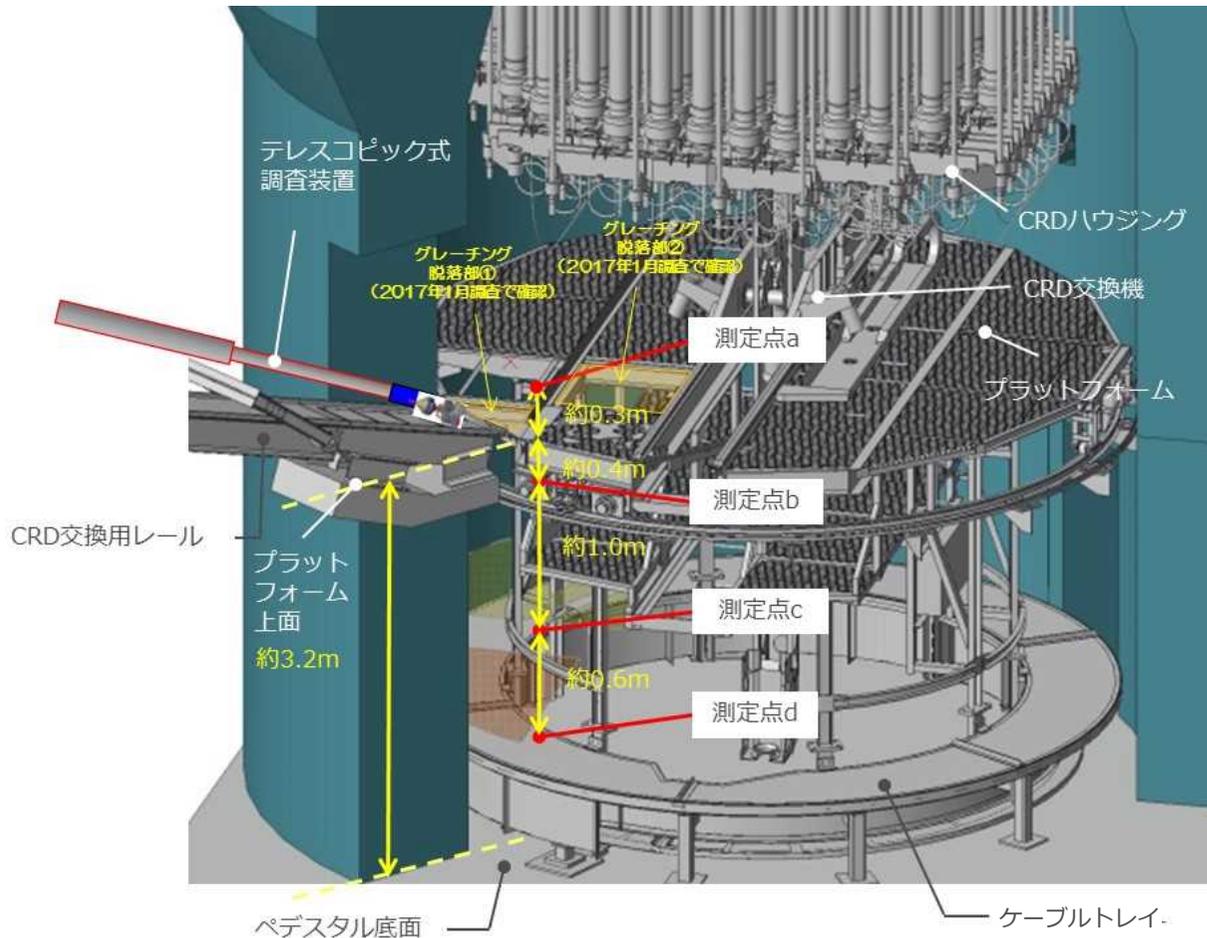
参考2：ペDESTAL内線量率測定結果・温度測定結果

測定点	線量率※1、2 [Gy/h]	温度※2 [°C]
a	7	21.0
b	8	21.0
c	8	21.0
d	8	21.0
