# 2号機 PCV内部調査・試験的取り出し作業の準備状況

2022年5月26日

## 2. 現場作業の進捗状況（隔離部屋① 箱型ゴム部損傷）

## 2. 現場作業の進捗状況（隔離部屋② 遮へい扉動作不良）

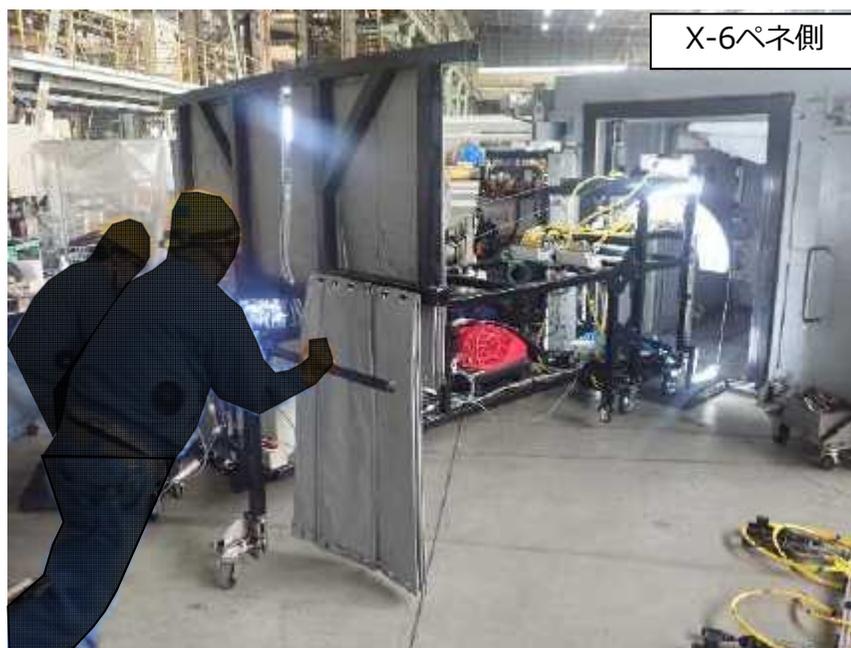
シール機構取付け装置  
写真：モックアップ時

- 箱型ゴム部損傷の可能性について工場～現地設置までの一連作業を調査し、X-6ペネ配管部のシール機構取付け作業にて損傷を確認。
- X-6ペネ配管部のシール機構取付け作業前後の箱型ゴム部状態を比較。  
作業前：損傷なし／作業後：損傷あり

- 長さ（約3.0m）重量（1.0t）
- 人力操作（遮へい機能あり：操作員の被ばく低減）

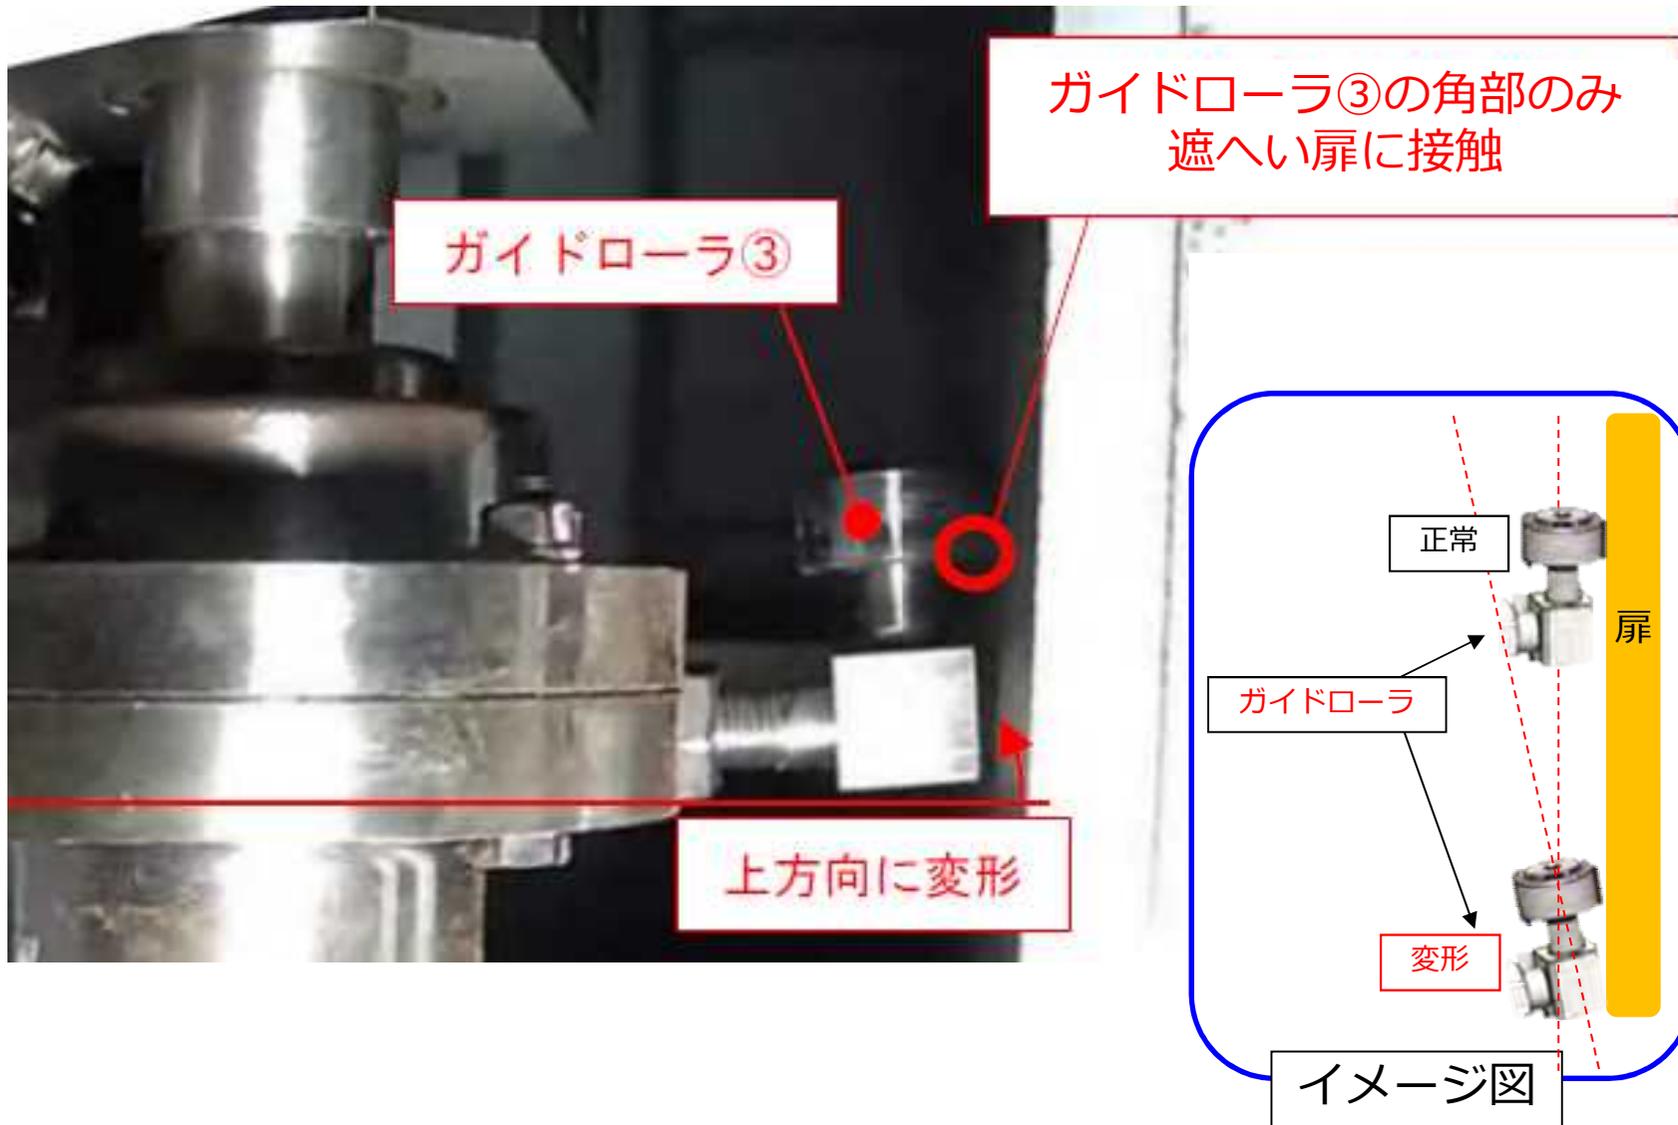
## 2. 現場作業の進捗状況（隔離部屋② 遮へい扉動作不良）

- 隔離部屋②の遮へい扉開閉時に発生する遮へい扉の振れを防止するガイドローラの一部に変形及びロックナットの緩みを確認

- 3月16日の地震発生時、隔離部屋②は据え付け作業中のため遮へい扉を微開していた。
- 地震の影響により遮へい扉が揺れ、ガイドローラー③が変形、ガイドローラー①の取付けロックナットに緩みが発生。

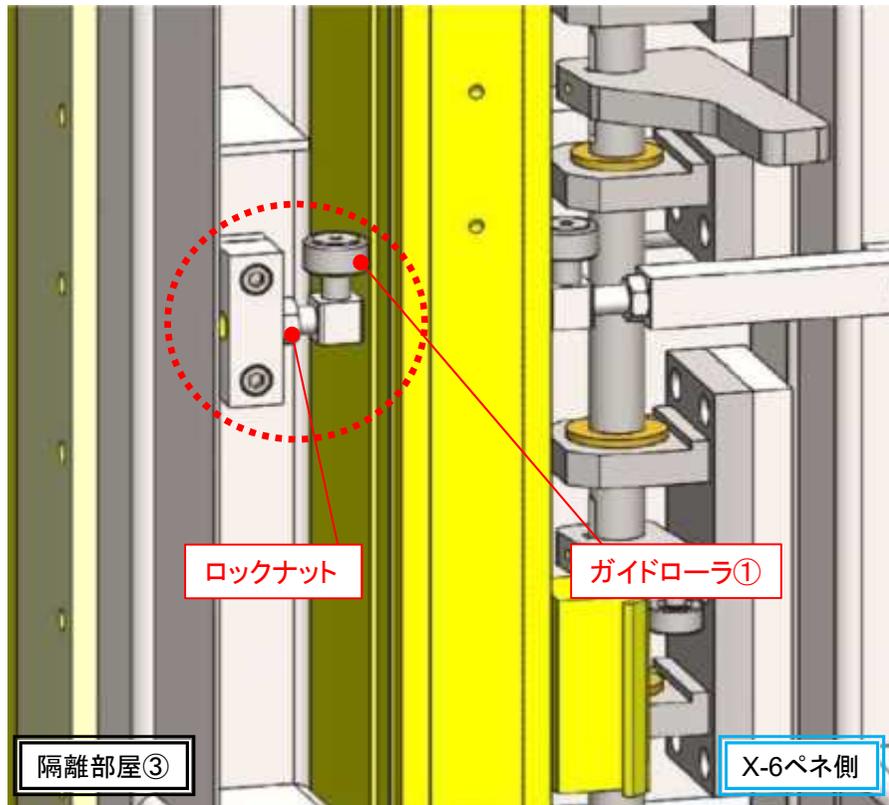
ロックナット通常設置状態

- ロックナットに緩みが発生した状態で遮へい扉の開閉確認を実施したため動作不良が発生
