# 1号機 PCV内部調査（後半）について

2022年12月22日

技術研究組合 国際廃炉研究開発機構  
東京電力ホールディングス株式会社

## 1. 1号機PCV内部調査の概要

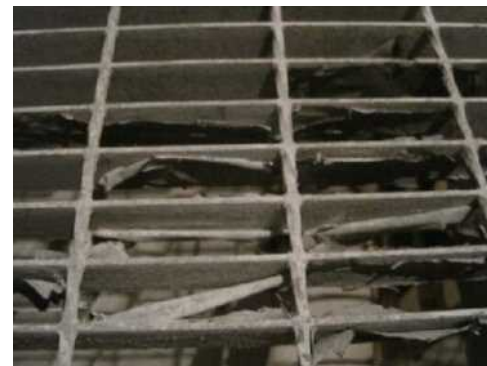
福島第二4号機で確認された  
グレーチングからの亜鉛塗料の剥離  
(推定される環境温度 ~150°C)

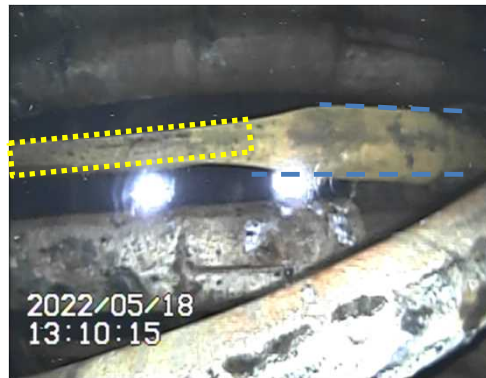
水面より上のRCW配管の状況

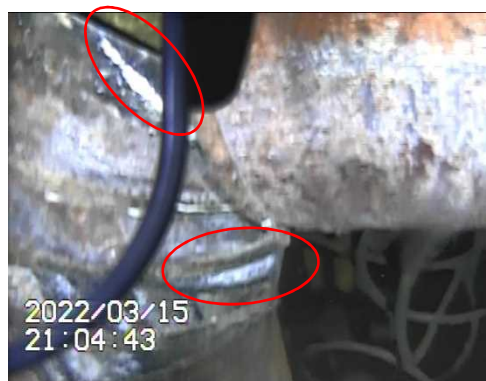
格納容器貫通部付近で確認された  
RCW配管への光沢のある付着物（水中）
