# 2号機 PCV内部調査・試験的取り出し作業の準備状況

2023年2月22日

## 2-2. 現場作業の進捗状況 (隔離部屋② 遮へい扉の調査結果)

## 2-4. 現場作業の進捗状況

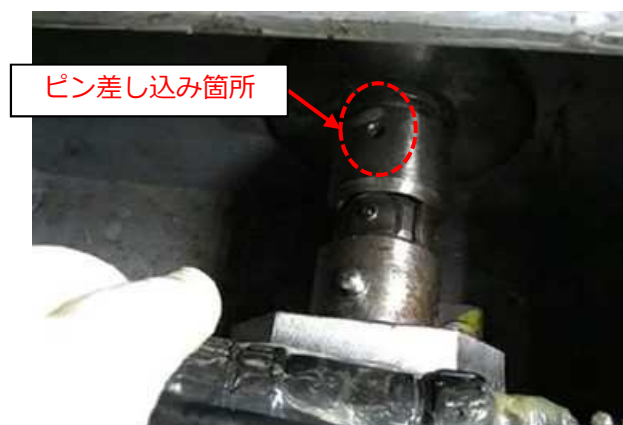
ジョイント部

- 押付機構の押付量を調整していた際に、A側の横軸ジョイント部のピンの破損を確認。
- 押付機構（A側、B側）の点検を行い、A側横軸の変形、B側横軸ジョイント部のピンの変形等を確認。
- ピンの破損、横軸の変形等の原因については調査中。
- 引き続き、押付機構の点検・調整を実施中。

ピン破損状況

※取付前寸法約50mm

- ・ 押付機構の必要なトルクに対する強度の余裕が少なく、変形の可能性があることを確認。
- ・ 強度上の最弱部であるジョイント部のピンが、ハッチ開放後のバウンダリ内にあることを確認。

- ・ 軸はジョイント部と同程度の強度になっていたため、軸の変形（キー溝の広がり）等が発生。
- 軸の変形（キー溝の広がり）により、軸回転時にキー連結部で回転ズレが発生し、押付カムの押付・開放のタイミングのズレが発生したと推定。

押付機構の許容トルクを増大

- ジョイント部の型式変更
- 軸の材質変更

押付機構の強度が最も弱い箇所（ピン）を安全装置としてバウンダリ外に設置（バウンダリ内のピンは、キー構造に変更し強度向上）

- 通常使用の範囲では破断に至らないものの、万が一のピンの破断に対して、交換が比較的容易な設計の見直し
