# 1号機 PCV内部調査（後半）について

2023年4月27日

技術研究組合 国際廃炉研究開発機構  
東京電力ホールディングス株式会社

# 1. 1号機PCV内部調査の概要

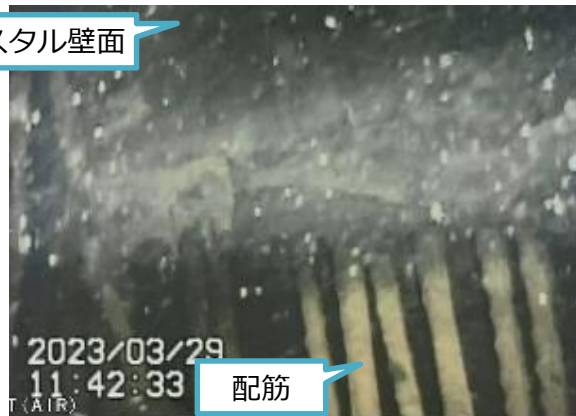
写真1. ポイント⑪ペDESTAL基礎部

- ペDESTAL内側下部のコンクリートが一部消失している箇所（床面より1m程度）には配筋を確認
  - 配筋には、垂直方向の引っ張り荷重を支持する縦筋と、周方向の引っ張り荷重を支持する横筋が存在するが、縦筋は大きな変形がなく当初の形状を維持<写真1>
  - 配筋は、製造時に施工されている格子状の凹凸が確認され、製造・据え付け時の寸法が維持されていると推定<写真1,2>
- 配筋露出箇所の上部には、棚状堆積物が存在し、それより上部にはコンクリートが残存<写真3>

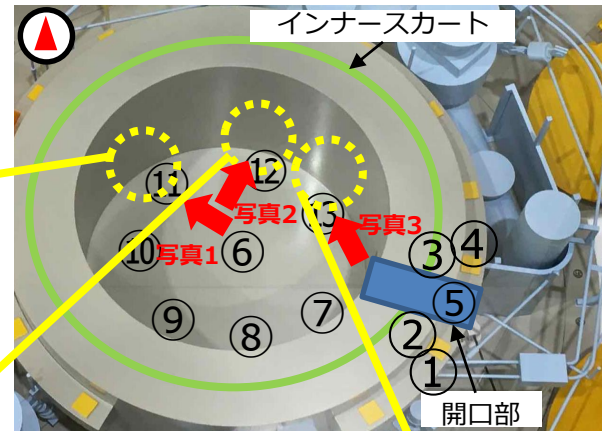
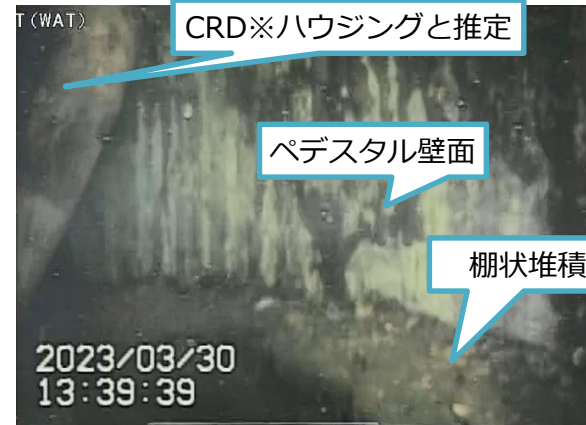
写真3. ペDESTAL内の棚状堆積物と壁面部

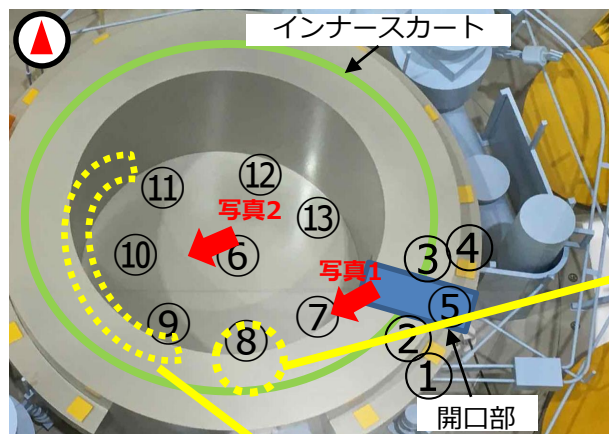
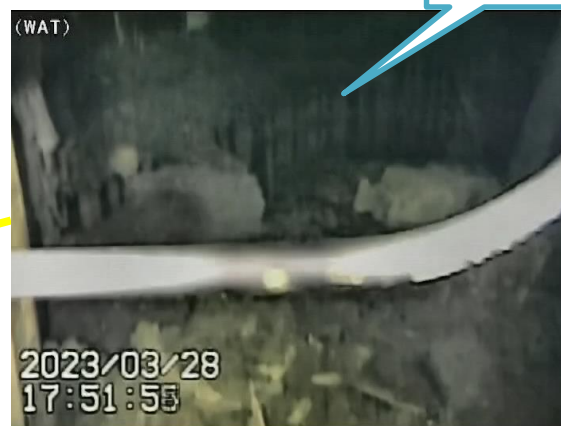
- 調査箇所⑧、⑨、⑩については、ROVが到達できなかったものの、調査箇所⑤にて撮影した映像や、ROVが遊泳中に撮影した映像からペデスタル基礎部の状態を確認 [＜写真1,2＞](#)
- 確認した基礎部の状態は他の調査箇所と似ている状態であり、ペデスタル内側下部のコンクリートが一部消失している箇所には配筋を確認 [＜写真1,2＞](#)
- 配筋より奥については、一部（調査箇所⑦）においてインナースカートに至るまでのコンクリートの消失を確認 [＜P28\\_写真5参照＞](#)

写真1. ポイント⑧ペデスタル基礎部

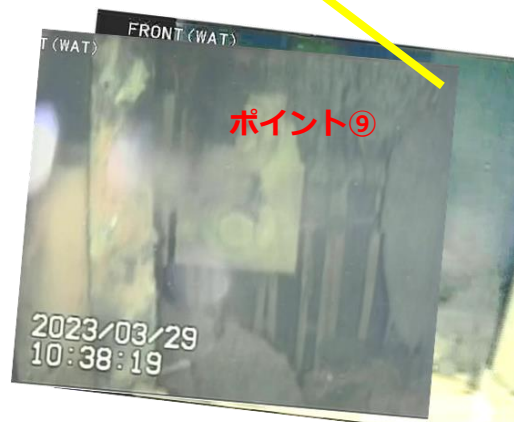
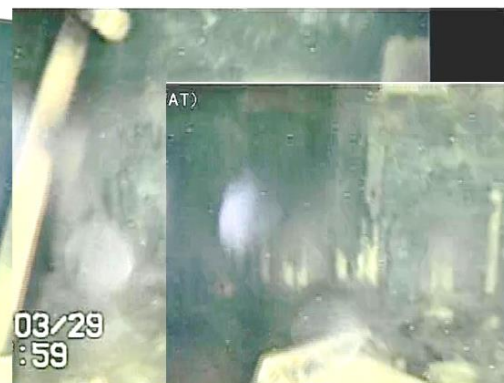
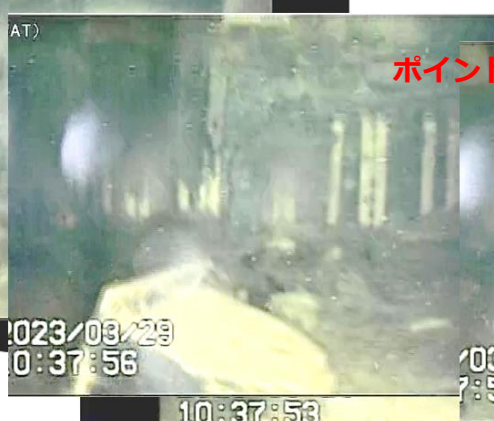
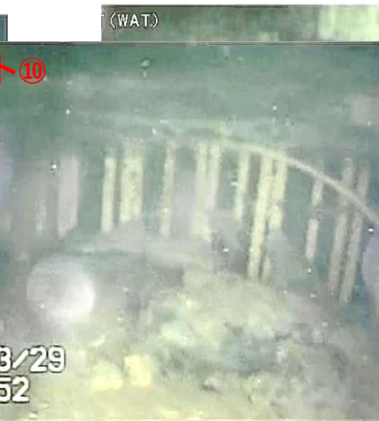
写真2. ポイント⑨、⑩ペデスタル基礎部

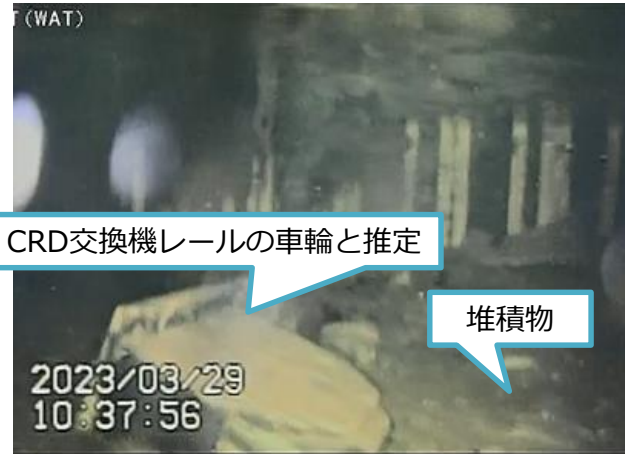
- ペDESTAL内底部には、CRDハウジング以上に大きな構造物は確認されず、CRD交換機については本体は確認されず、CRD交換機レール・車輪を部分的に確認 [＜写真1,2＞](#)
- ペDESTAL内底部には、床面全域にわたり高さ1 m未満の堆積物があり、CRDハウジング等の上部の構造物が部分的に落下しているのを確認 [＜写真2,3＞](#)

CRD交換機レールの車輪と推定

写真1. CRD交換機レールの車輪と思われる構造物

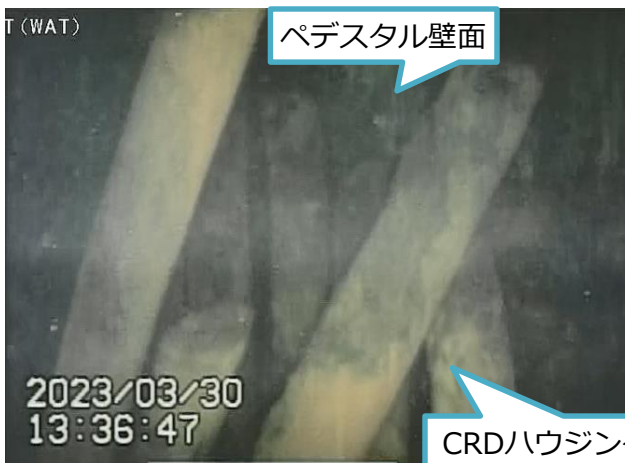
CRDハウジングと推定

写真2. CRDハウジングと思われる構造物

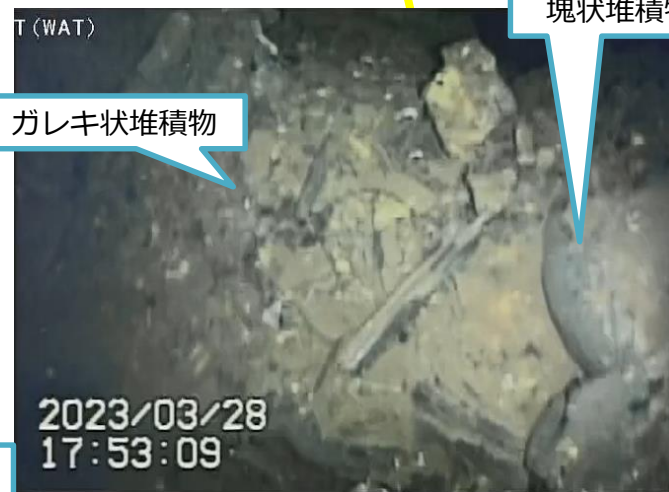
ガレキ状堆積物

塊状堆積物

写真3. ペDESTAL内開口付近堆積物

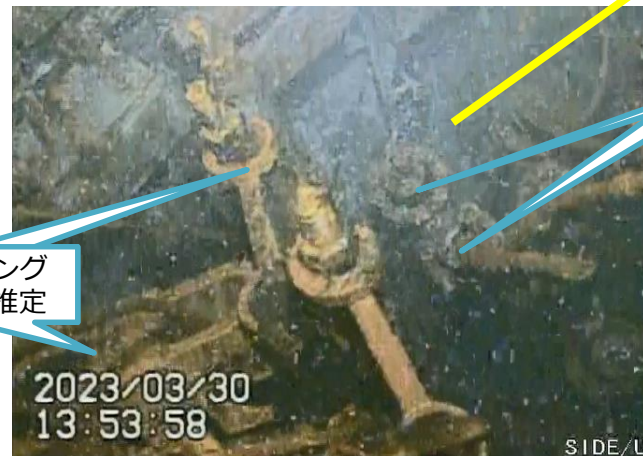
- ペDESTAL上部にはCRDハウジング、CRDハウジングサポートを確認。一部は正規位置より下方に位置していることを確認(ペDESTAL底部に落下しているものもあり) <写真1,2>
- 下方に位置しているCRDハウジングは原形を留めており、溶融物が固化したと思われる塊が付着している箇所がある <写真2>
- 今回映像データを取得した、調査ポイント⑦の周辺においては、本来は映るはずの場所にCRDハウジングと思われる構造物からの反射がなく、一部が黒い空間のように見える箇所がある。この領域はCRDハウジングが脱落し、その上部にあるRPV底部に穴が開いている可能性が示唆される。 <写真2>

CRDハウジングサポートと推定

写真1. CRDハウジングサポートと思われる構造物

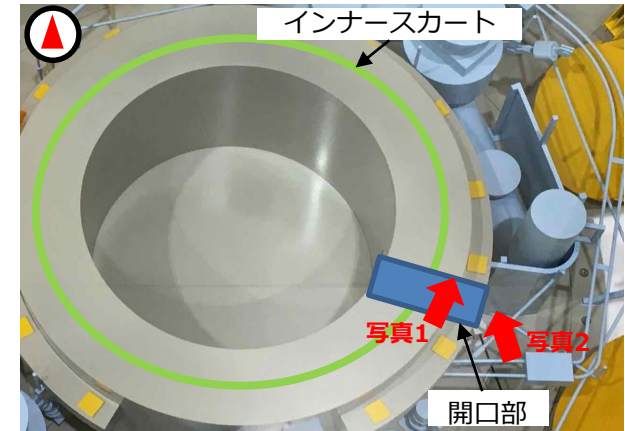
- ペDESTAL外部から見えているコンクリート残存の可能性の高い部分（事故前に設置されたボルトの締結状態が確認できる。）について、2023/3の調査にて、ペDESTAL壁内部でも対応する部分を確認した
- ペDESTALの外壁開口部右側におけるコンクリートの消失は限定的と考えられる
- 確認された外側の鉄筋は、開口部右7本、左11本。耐震評価においては、開口部とあわせ、角度にして64°に相当するとして設定

写真1. ペDESTAL開口部内から見えているコンクリート残存部

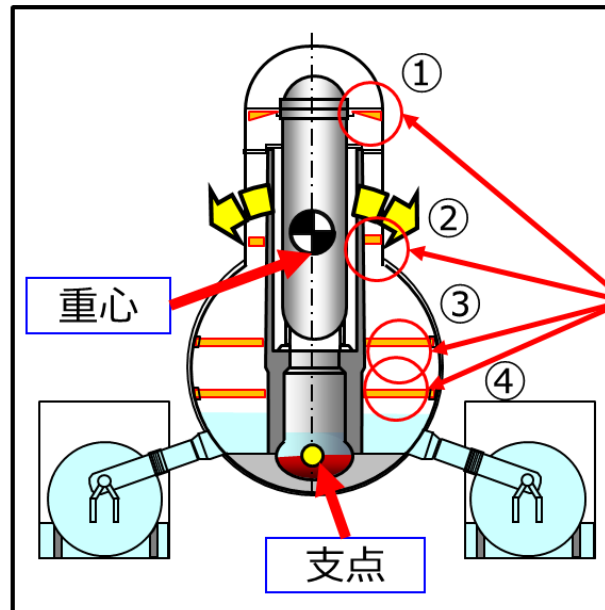
- ペDESTAL支持機能喪失時の、上部構造物の地震時挙動を想定する観点から、以下を実施。
  - 基礎部剛性が低下し、地震時に基礎部を支点に振られた場合の曲げモーメントを水平荷重として周辺構造部材※<sup>1</sup>に負荷し拘束可否を評価※<sup>2</sup>（曲げモーメントに対する支持可否）
  - 基礎の一部が喪失し、上部構造物が地震により水平/垂直に振られた場合の荷重を周辺構造部材に負荷して拘束可否を評価※（上部構造物の水平/垂直移動時の支持可否）
- 支持機能喪失時、水平方向はバルクヘッド等の周辺構造部材による移動制限が可能であり、上部構造物（RPV/RSW/ペDESTAL他）の変形は限定的な傾斜に留まる（倒壊等に至らない）が、垂直方向の沈下は否定できない。
  - 水平方向はSs900による荷重でも支持可能。
  - 垂直方向は周辺構造部材で支持できず、基礎が損失した分上部構造物が沈下する可能性

基礎部剛性低下ケース

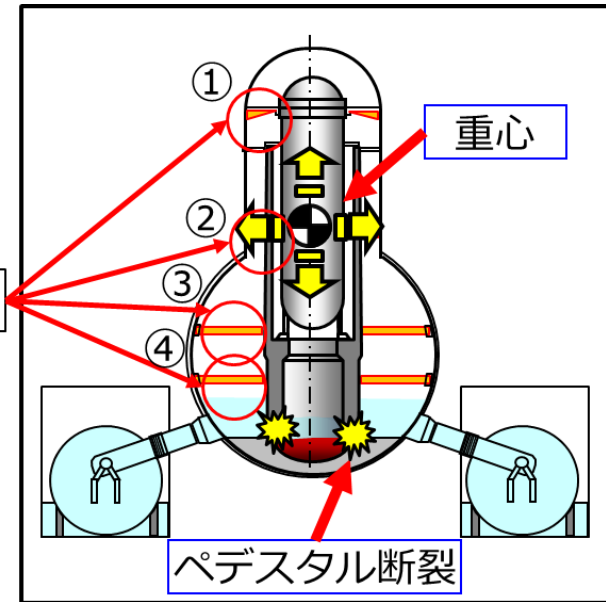
基礎部喪失ケース

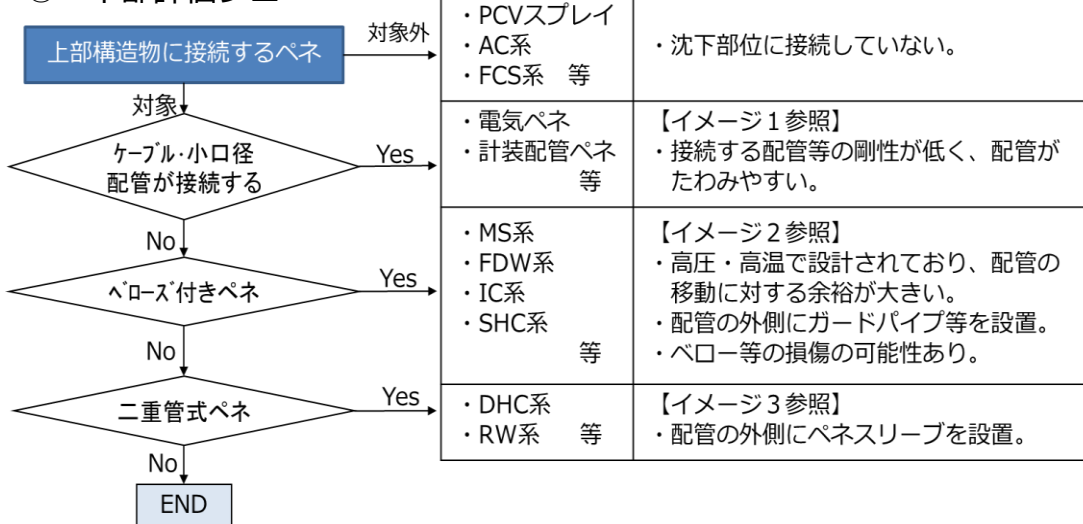
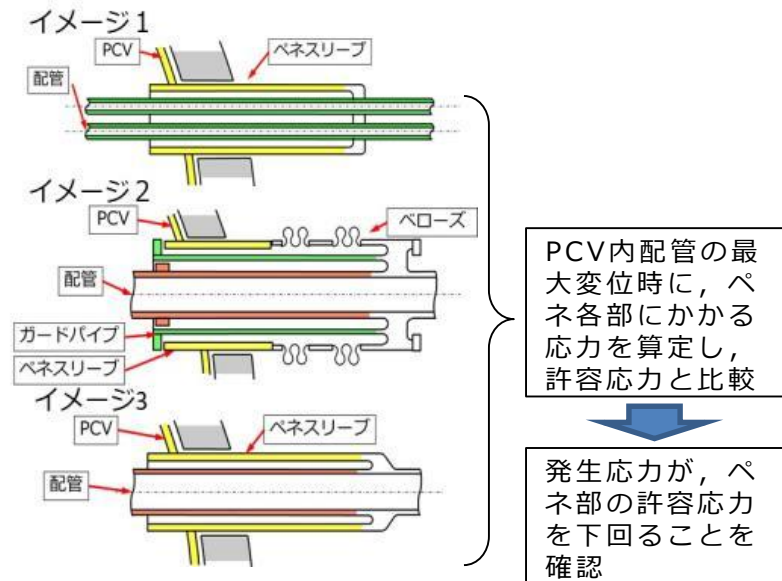
### ○ペネ部評価フロー

- 万が一、上部構造物が沈下した際の閉じ込め機能に影響を及ぼす個所として、上部構造物接続配管取合部（PCVペネトレーション（以下、ペネ））を選定し影響評価
  - 閉じ込め部に影響を及ぼすPCV内接続配管（以下、接続配管）とペネ構造を整理
  - 上部構造物の沈下と共に接続配管が変位した際のペネ構造部材に与える影響を評価
- 上部構造物が沈下し接続配管にペネ径を上回る変位が発生した際も、以下の理由からペネ部に発生する応力は許容応力を下回り、閉じ込め機能の喪失には至らない見込み
  - 小口径配管（及びケーブル）  
接続配管の剛性は低くペネよりも優先して変形するため、ペネの健全性維持可能
  - ベローズ付きペネ、二重管式ペネ  
バウンダリを構成するペネスリーブはプロセス配管より厚肉・大口径であり、接続配管が優先して変形するため、ペネの健全性維持可能

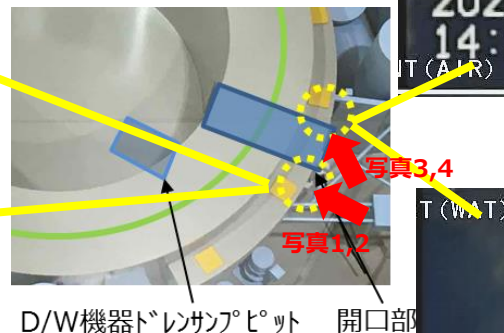
写真4.ペDESTAL開口部右下側壁面部

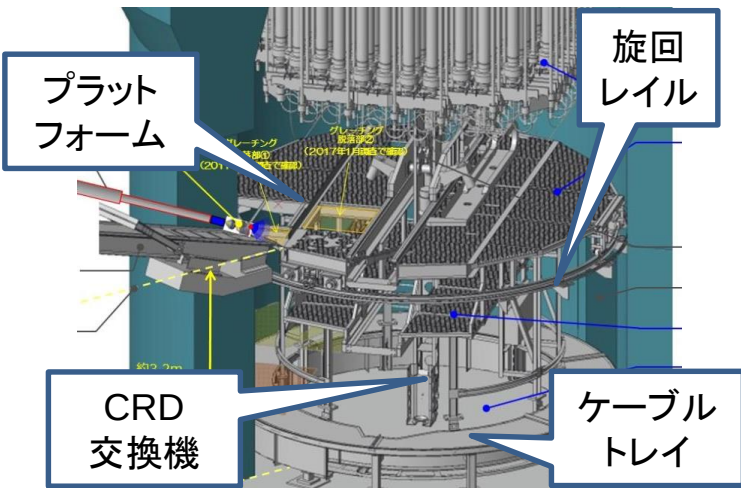
図1. Mark-I格納容器のペデスタル内の機器配置(例)
