# 2号機 PCV内部調査・試験的取り出し作業の準備状況

2023年8月31日

技術研究組合 国際廃炉研究開発機構  
東京電力ホールディングス株式会社

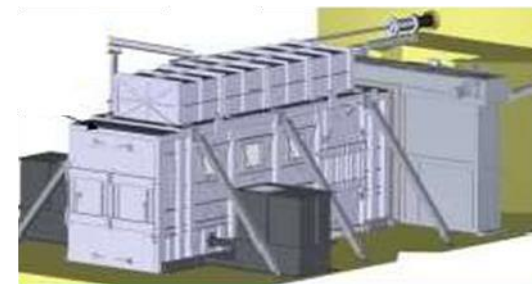
隔離部屋③の設置

※ロボットアーム設置前まで使用

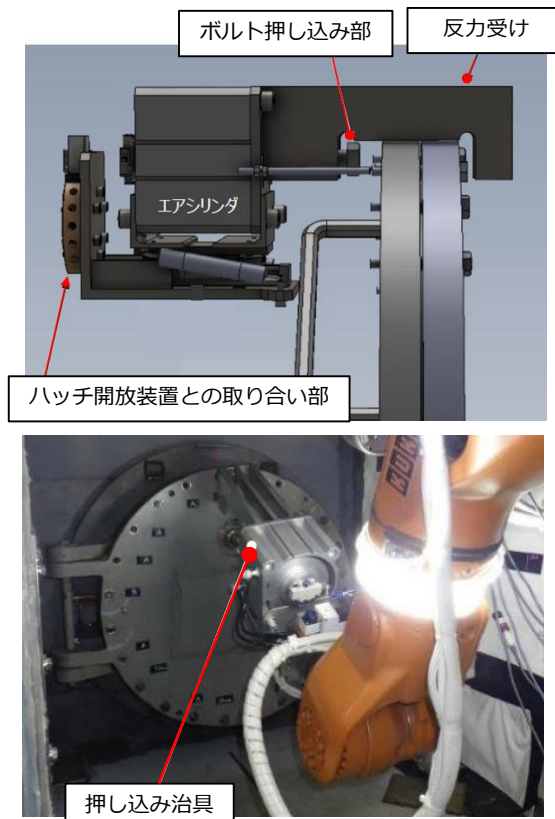
押し込み治具の工場検証状況

- 固着しているボルトについて、長尺ホールソーを使用し追加切削を実施し、押し込みツール等を使用し、ボルトの押し込みを実施したが、押し込めなかった。
- 新たな押し込み治具として、これまでの押し込みツールよりも強い力でボルトをペネ蓋フランジ面まで押し込む治具を検討、新規製作。
- 工場検証により、作業成立性が確認できたことから、現場へ適用し、**固着しているボルト9本（No.1,4,5,6,7,13,14,15,24）の押し込みを実施し、No.15ボルトのみ固着解除でき、ボルト除去まで完了。**  
（他の固着しているボルトは動かず）

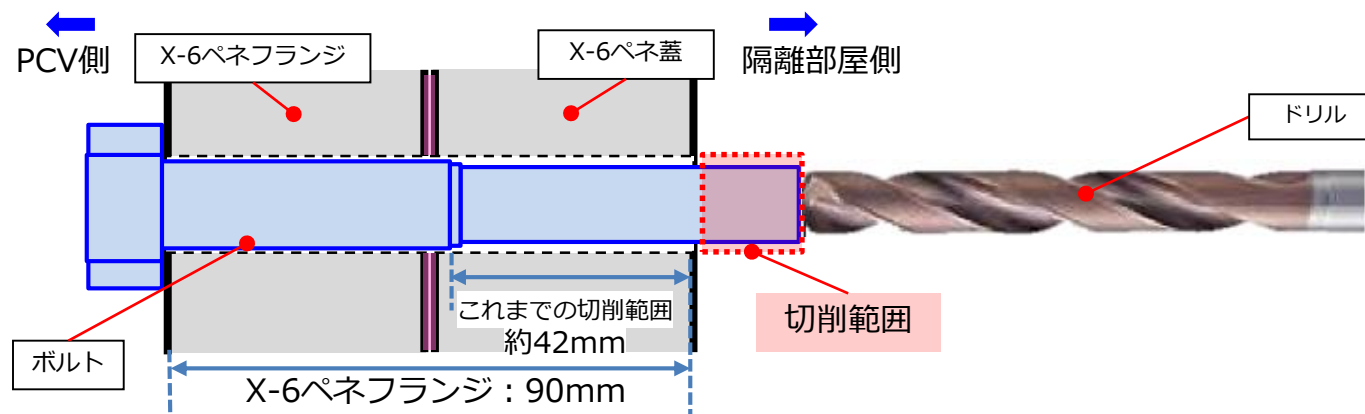
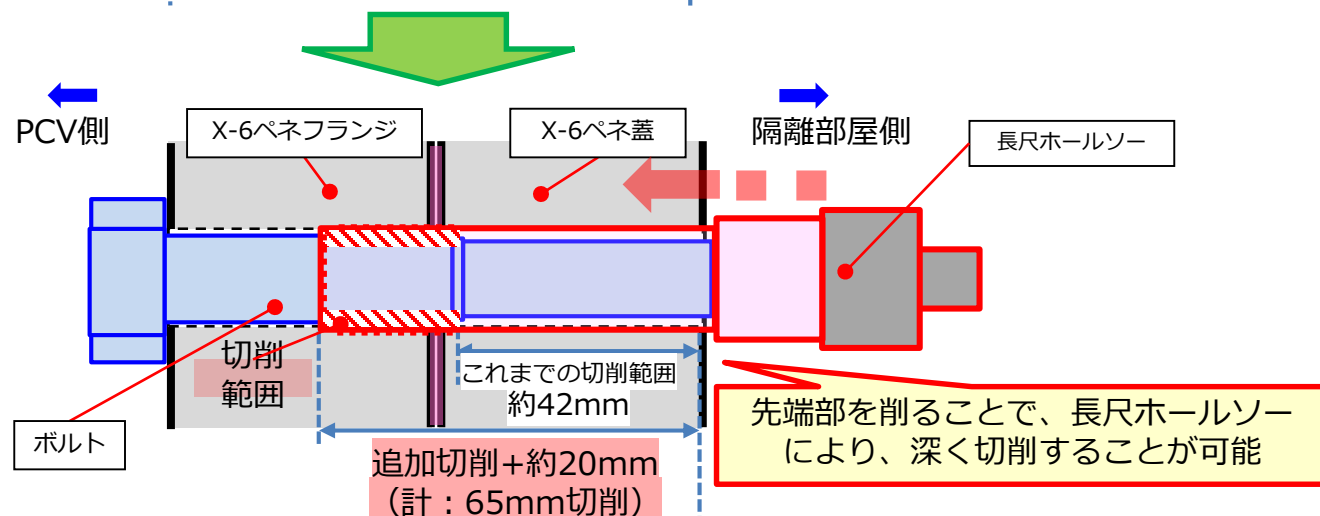
電動ドリルによるボルト先端部切削のイメージ

- 固着しているボルト8本 (No.1,4,5,6,7,13,14,24) について、長尺ホールソーによる深めに追加切削、新規製作の押し込み治具による押し込みでボルトの固着が解除できなかったことから、**電動ドリルによるボルト先端部の切削を実施**。
- 先端部を切削後、長尺ホールソーによる追加切削を行い、新規押し込み治具を改良し（フランジ面から更に深く押し込み）で押し込みを実施したが、**ボルトは動かず**。

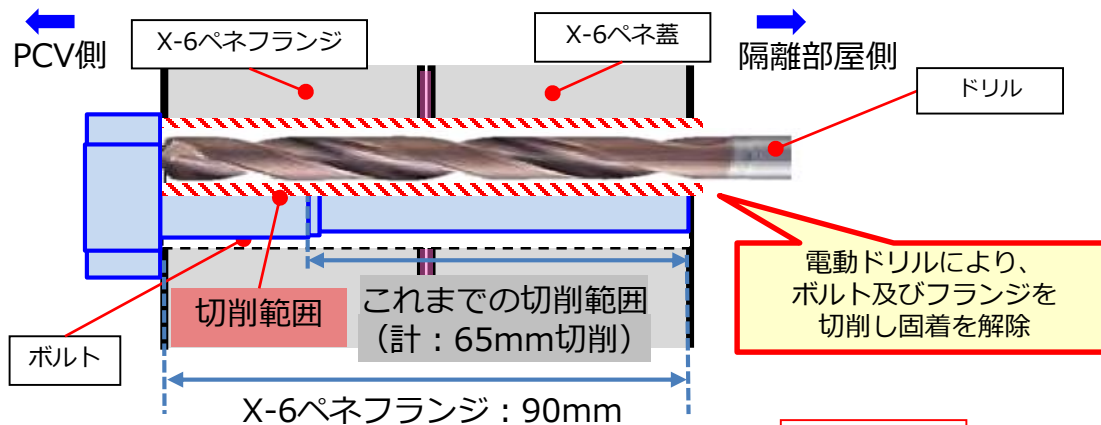
電動ドリルによるボルト切削のイメージ

- 固着しているボルト8本（No.1,4,5,6,7,13,14,24）について、電動ドリルで更に深め（ハッチを貫通する程度）にボルトを切削する工法について、工場検証を行い、作業成立性が確認できたことから、現場に適用し、**ボルトの切削を実施し、No.13ボルトの除去が完了。**

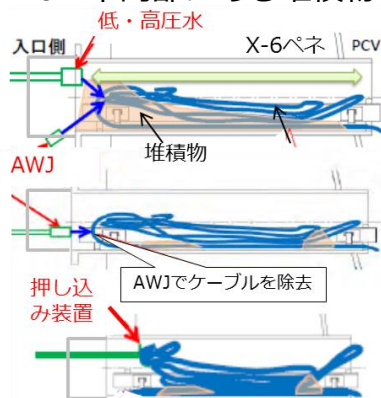
X-6ペネ内部にある堆積物・ケーブル類を除去する

- 【低・高圧水】で堆積物の押し込み
- 【AWJ】でケーブル除去
- 【押し込み装置】でケーブルを押し込み
