# 2号機 PCV内部調査・試験的取り出し作業の準備状況

2024年1月25日

技術研究組合 国際廃炉研究開発機構  
東京電力ホールディングス株式会社

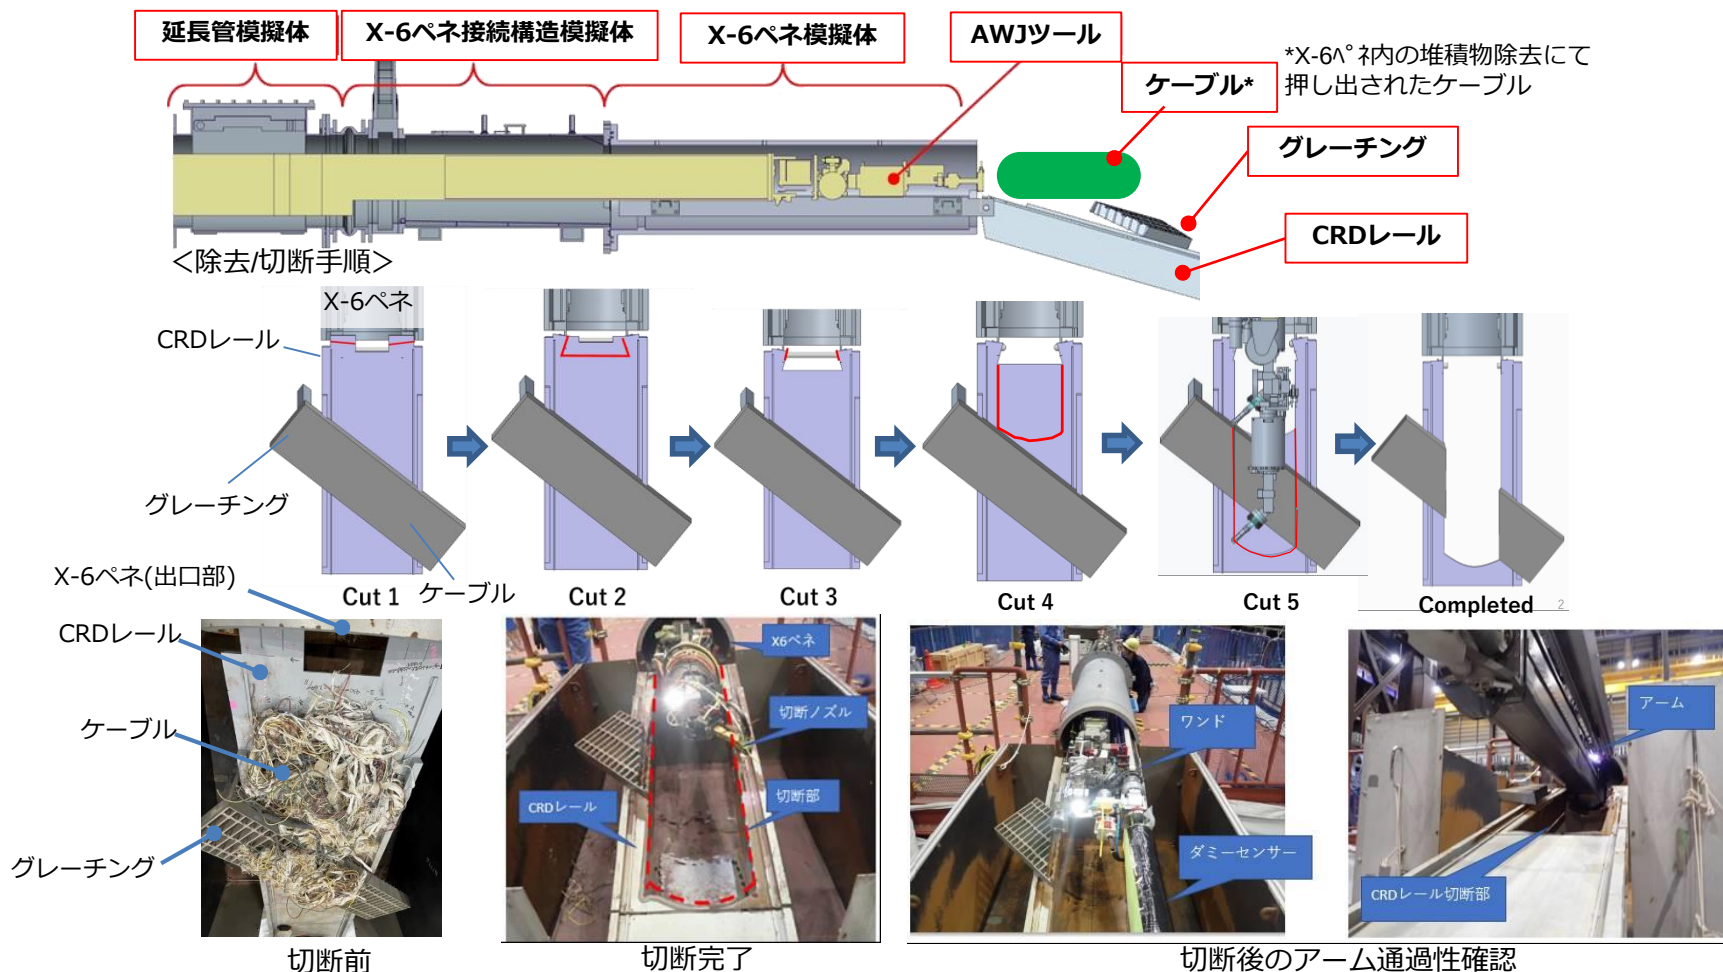
- アーム通過の障害物となるCRDレール/吊り具、グレーチング、ケーブル、電線管の除去/切断を実施
- X-6ペネ出口の障害物をAWJで除去可能なこと及び除去後アームが通過可能なことを確認
- なお、CRDレール上のケーブル、堆積物の残置状態に応じたAWJノズルの角度、位置調整等に時間がかかり、**ロボットアーム挿入後のアクセスルート構築に時間を要することが試験にて確認できたため、作業効率化（作業時間短縮）についても継続検討中**

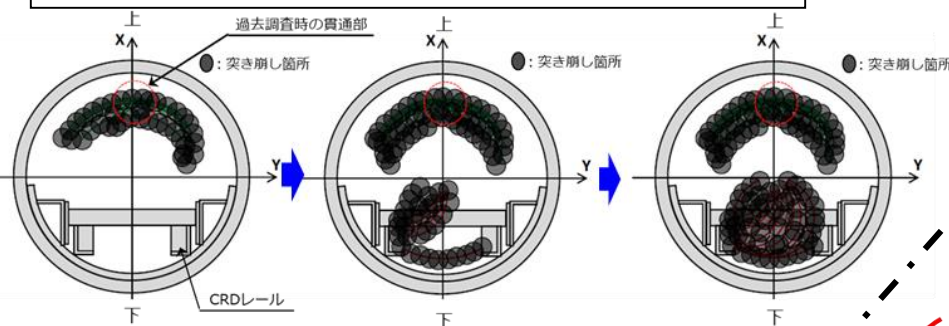
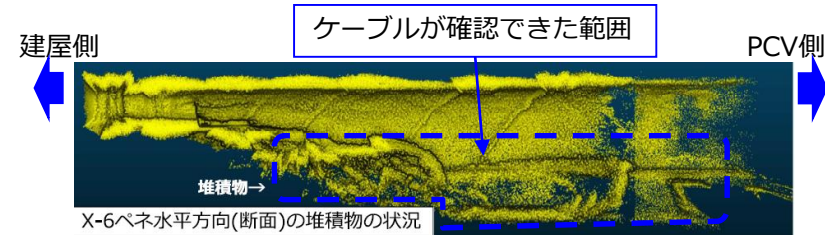
2020年10月 3Dスキャン調査結果

- X-6ペネ内堆積物除去作業を開始し、ドーザツールによる堆積物の突き崩しを実施
- 過去調査時の貫通部近傍から突き崩し作業を行い、上部はドーザツールで抵抗なく押し込めている状況、下部は上部よりも抵抗があるものの、ドーザツールで押し込めている状況

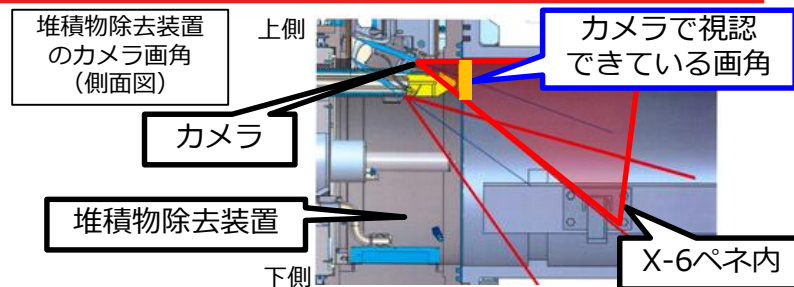
低圧水施工前 1月17日作業開始前

- ドーザツールによる突き崩し作業に続き、低圧水噴射による堆積物除去作業を実施
- 事前のモックアップと比較し堆積物の除去に時間を要しているが、徐々に堆積物が除去できてきており、ケーブル類が確認されてきた。また、ペネ下部に泥状の堆積物が残っている状況

- ・ 事前のモックアップと比較し堆積物の除去に時間を要しているが、徐々に堆積物が除去できてきており、ケーブル類が確認されてきた。今後、2月以降、残った堆積物とケーブル類について、高圧水／AWJによる除去を実施していく。
- ・ 低圧水による除去作業結果及び今後の高圧水／AWJによる作業の不確実性に加え、試験的取り出しに向けて、ロボットアームについては、モックアップ試験からアクセスルート構築に時間を要すること、また、事故炉の格納容器内で初めて使用するための信頼性を確認するべく今後も予定されている試験があること等を踏まえ、燃料デブリの性状把握のための燃料デブリの採取を早期・確実に行うべく、まず過去の内部調査で使用実績があり、堆積物が完全に除去しきれていなくても投入可能なテレスコ式の装置を活用し、燃料デブリの採取を行う。その後、ロボットアームによる内部調査及び燃料デブリの採取も行うべく、本試験的取り出しにおける取組を継続。
- ・ ロボットアームによるアクセスルート構築作業に先立ち、テレスコ式の装置でPCV内の堆積物除去後の状態を確認することで、ロボットアーム作業の確実性が向上できると考えている。
- ・ 試験的取り出しの着手時期としては、遅くとも2024年10月頃を見込む。
- ・ 今後も堆積物除去作業、試験的取り出し作業について、安全確保を最優先に着実に作業を進めていく。

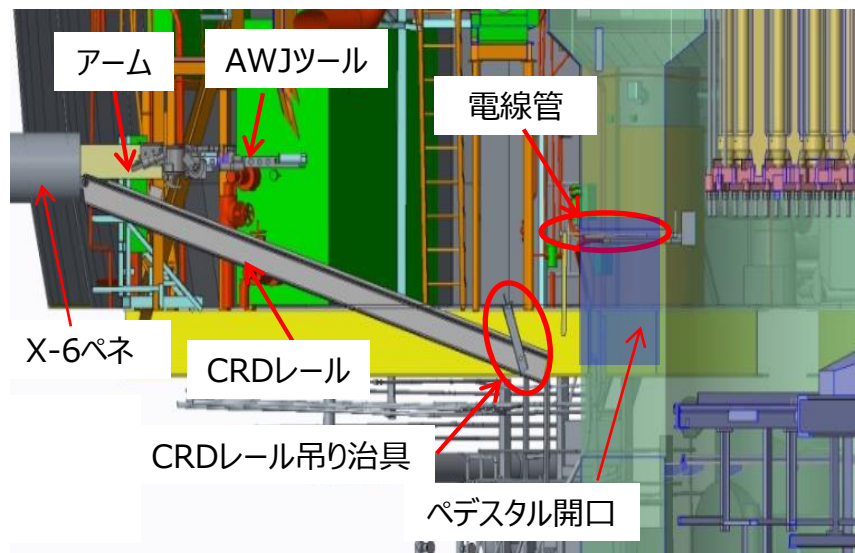
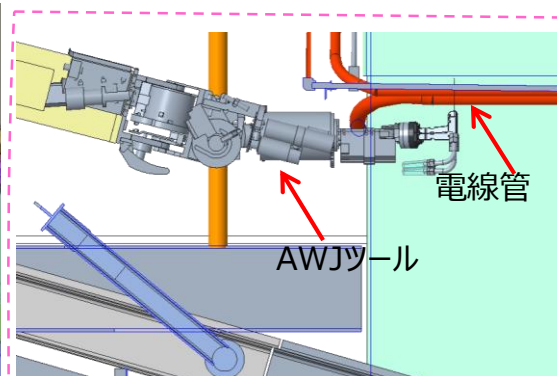
電線管切断試験

- AWJツールをアームに搭載し、アーム通過の障害物となるCRDレール吊り治具、ペDESTAL開口部の電線管の切断試験を実施
- アーム先端に搭載したカメラによる視認にてCRDレール吊り具、電線管とも、計画通り切断できることを確認
- なお、CRDレール同様AWJノズルの角度、位置調整等に時間がかかり、ロボットアーム挿入後のアクセスルート構築に時間を要することが試験にて確認できたため、作業効率化（作業時間短縮）についても継続検討中
