国プロ「原子炉格納容器の水張りに向けた調査・補修（止水）技術の開発」（調査）等の成果活用について

平成26年2月27日

東京電力株式会社

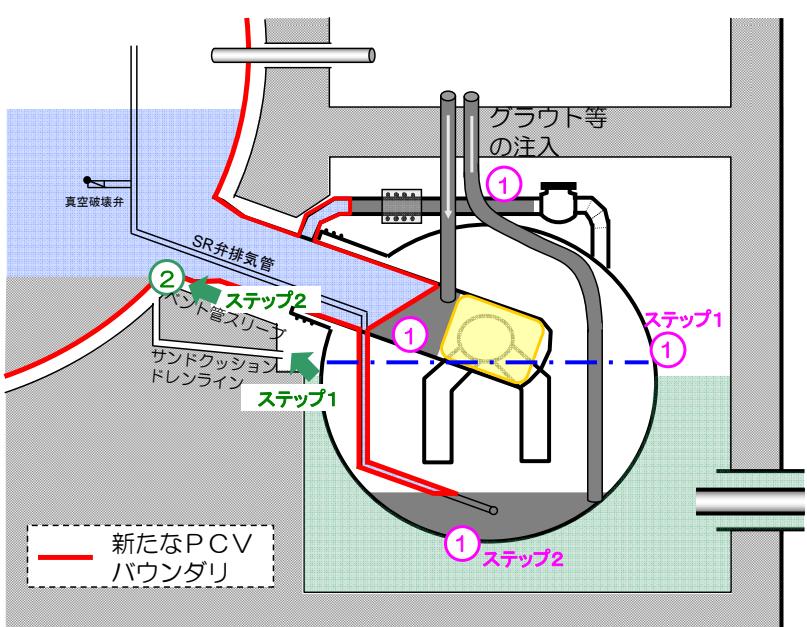
ベント管止水工法イメージ図

ベント管での止水をベースとした工法の成立性を確認するため、対象①と②の調査を計画。

【対象①】

止水材を充填するS/C下面、ベント管および真空破壊ライン（1号機のみ）について、グラウト等の注入に影響のある損傷等の有無を確認する

【対象②】

D/W側のバウンダリ健全性確認を行い、D/W側の追加補修等の対策の必要性を判断する
《漏えい有無の確認》

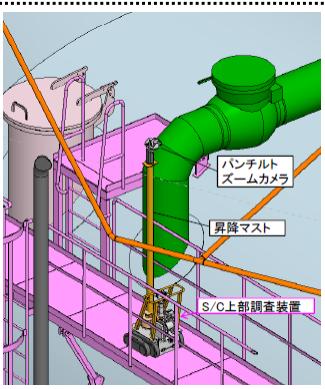
真空破壊ライン (1号機) について、グラウト等の注入に影響のある損傷等の有無を確認する (図中A)

- 1号機: S/C上部調査ロボット (国P J)
- 2, 3号機: 真空破壊ラインなし

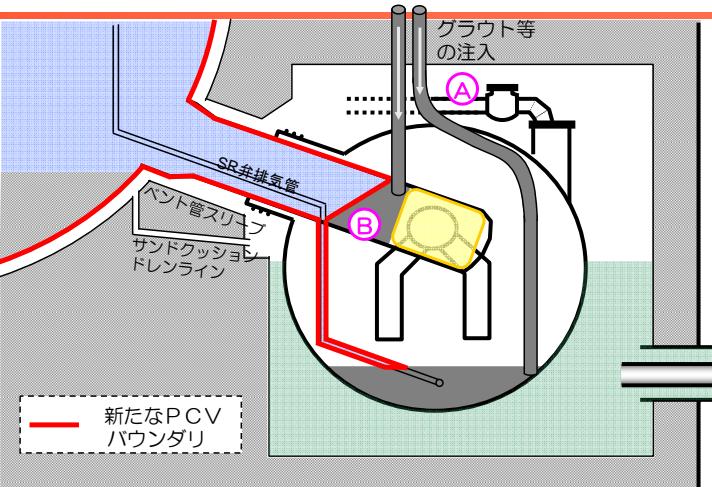
ベント管 (S/C内部) について、グラウト等の注入に影響のある損傷等の有無を確認する (図中B)

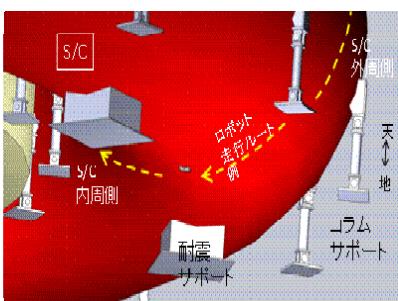
【ステップ2】S/Cシェル (下部) について、グラウト等の注入に影響のある損傷等の有無を確認する (図中C)

S/C下部調査ロボット (国P J)

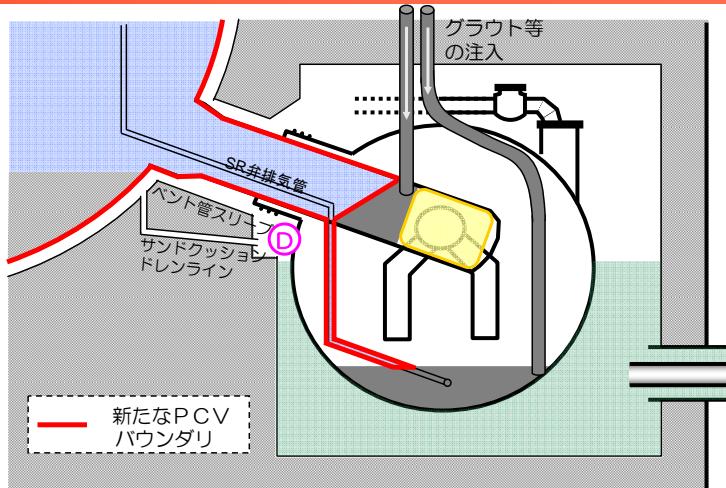
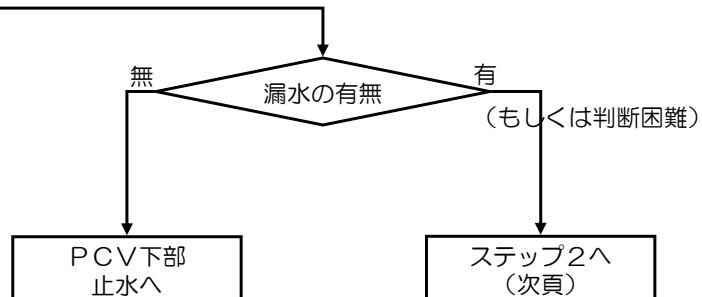
【ステップ1】ベント管下部周辺調査 (ベント管スリーブおよびサンドクッションドレン管からの水の滴下等の有無を確認 (図中D))

1号機：水上ROV (遠隔技術TF) (実施済み)

2号機：4足歩行ロボット (実施済み)

サンドクッションドレンライン調査装置 (国PJ) *

*サンドクッションドレンラインが水没していた場合

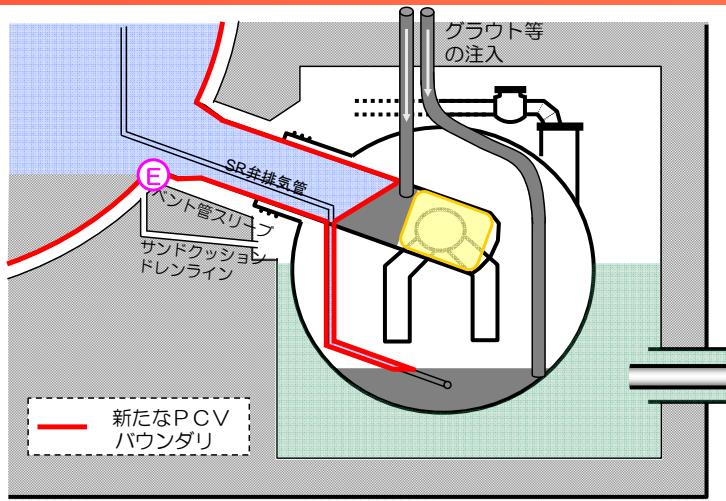
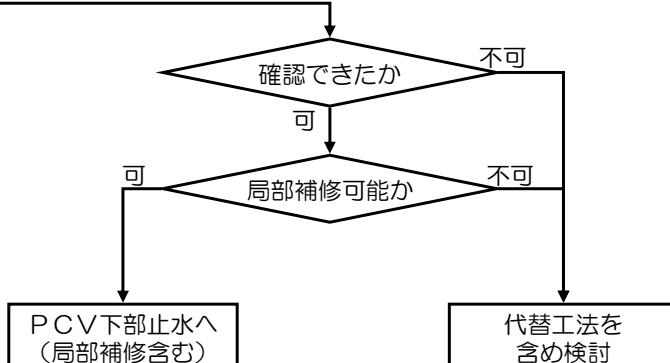
【ステップ2】D/W損傷箇所調査 (図中E)

D/W外側からの調査：ベント管接合部調査ロボット (国PJ)

ベント管接合部調査ロボット

D/W内側からの調査：PCV内部調査装置 (国PJ) の改良を検討

PCV内部調査装置の改良
(PCV内部調査PJ)

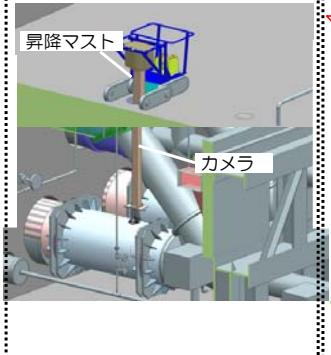
【調査1】損傷の可能性も高くPCV水張り後に漏水の可能性が否定できないハッチ・貫通部ベロ一等について状況を確認する。

<確認方法>
1～3号機：
D/W狭陥部調査ロボット
(国PJ)

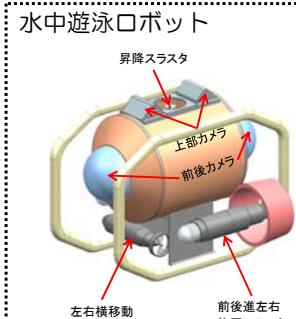
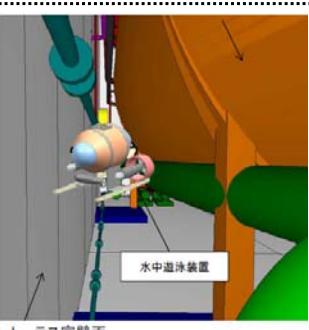
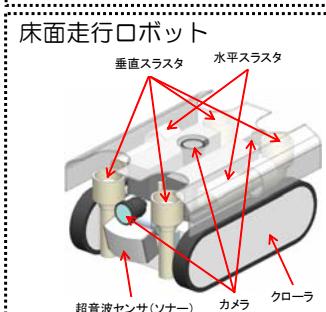
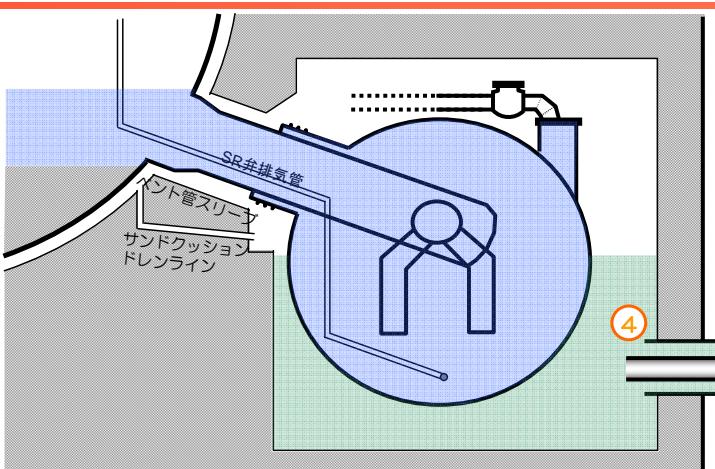
隣接建屋に接するR/B壁面【対象④】

R/Bと隣接するT/BおよびRw/Bへの漏水状況（損傷状況等）を把握するため、隣接建屋に接するR/B壁面の調査を行う

1～3号機：トーラス室水中壁面調査ロボット（国PJ）
