1号機X-2ペネトレーションからの原子炉格納容器内部調査 アクセスルート構築作業の実施状況について

2019年5月30日

東京電力ホールディングス株式会社

1. X-2ペネからのPCV内部調査のためのアクセスルート構築 **TEPCO**

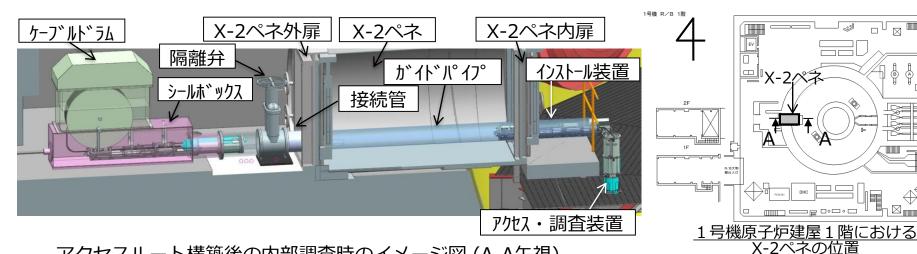
- 1号機の原子炉格納容器内部調査は, X-2ペネトレーション(以下, ペネという)から実施 する計画。
- X-2ペネは所員用エアロックのため,アクセスルートを構築する際に,外扉と内扉の穿孔が 必要であり, 孔あけ加工機の設置状況確認やアクセス・調査装置を原子炉格納容器(以下, PCVという)内へ投入する際の監視等のため、孔を3箇所設置する。
- またアクセス・調査装置をPCV 内に投入するため、既設構造物(グレーチングや電線管 等)も切断する。
- このほどX-2ペネ外扉の穿孔が全3箇所終了し、X-2ペネ内部の状況が確認できたことから 報告する。

アクセスルート構築後の内部調査時のイメージ図 (A-A矢視)

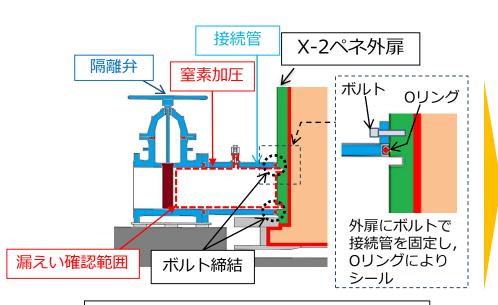
- アクセスルート構築中およびPCV内部調査中のバウンダリとなる,接続管,隔離弁をX-2ペネ外扉に設置し,接続管,隔離弁について窒素加圧により漏えい確認を実施し,漏えいが無いことを確認。
- その後隔離弁を開け,孔あけ加工機(コアビット)にてX-2ペネ外扉の孔あけを実施している。現時点では全3箇所について穿孔が完了している。
- なお、作業の実施に伴い作業エリアの雰囲気線量および監視している連続ダスト濃度について異常は確認されなかった。

1号機X-2ペネ接続管・隔離弁設置時の作業イメージ

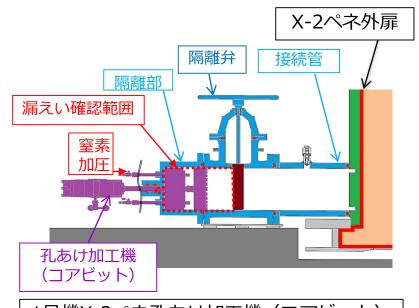
1号機X-2ペネ孔あけ加工機(コアビット) 設置時の作業イメージ

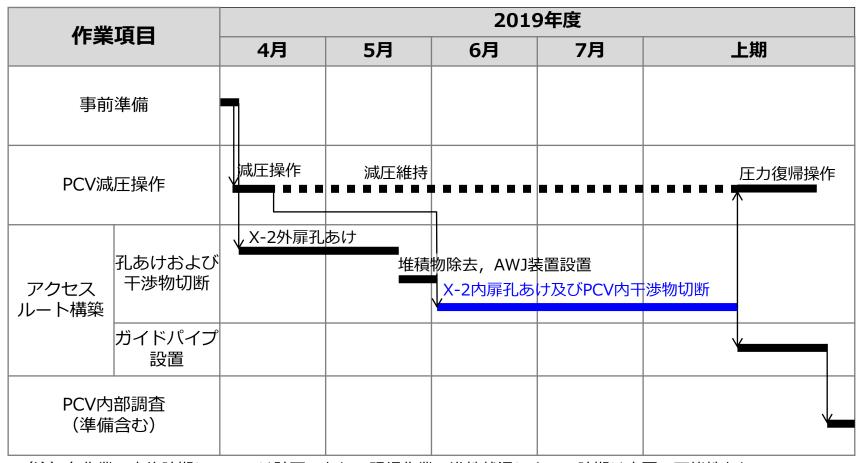
- PCV減圧操作(4/4~)を実施し、X-2ペネ外扉孔あけまで完了したところ。
- X-2ペネ内扉孔あけ(AWJ作業)は,堆積物の一部を除去した後にAWJ装置を設置するため,6月上旬から実施する予定。
- なお、AWJ作業完了後にPCV圧力を復帰する予定。

(注) 各作業の実施時期については計画であり、現場作業の進捗状況によって時期は変更の可能性あり

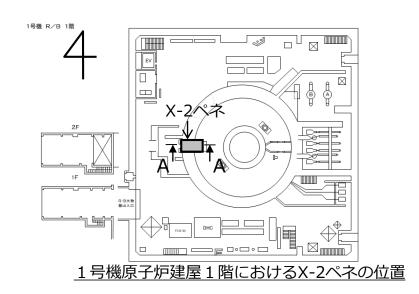
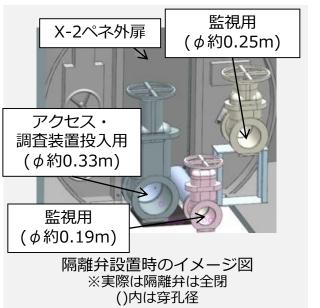
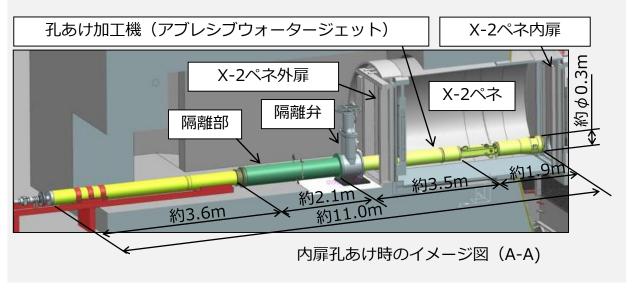
(参考)アクセスルート構築に使用する機器

孔あけ加工機 (コアビット)
 X-2ペネ外扉

隔離弁
 X-2ペネ

外扉孔あけ時のイメージ図 (A-A)

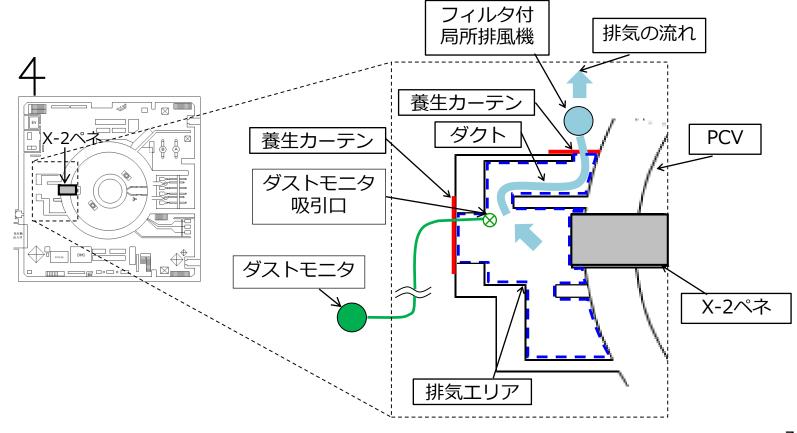
ダスト濃度監視

- ▶ アクセスルート構築作業の前に、X-2ペネ前を養生カーテンで仕切った上で局所排風機を 設置し、X-2ペネ前からの排気ついてはフィルタを通して排気している。
- 当該エリアへの人の立入時および孔あけ作業時は局所排風機を運転している。

また当該エリアについてはダストモニタによるダスト測定を行い,作業中のダスト濃度を 監視している。
