1号機 PCV内部調査にかかる 干渉物切断作業の状況

2020年12月24日

技術研究組合 国際廃炉研究開発機構
東京電力ホールディングス株式会社

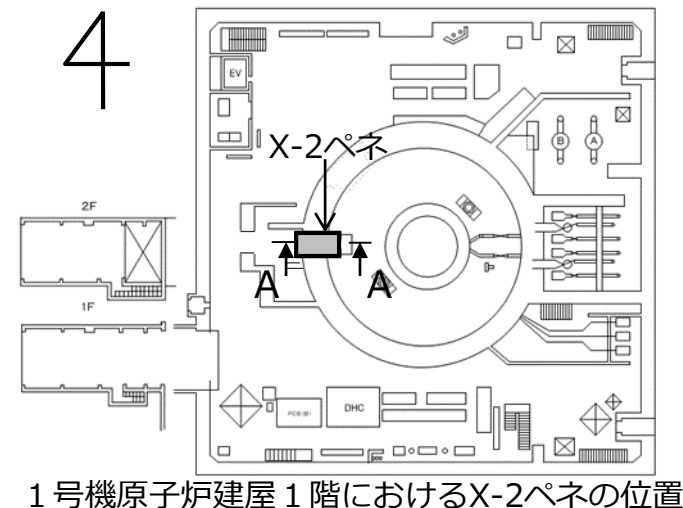
1号機原子炉建屋1階におけるX-2ペネの位置

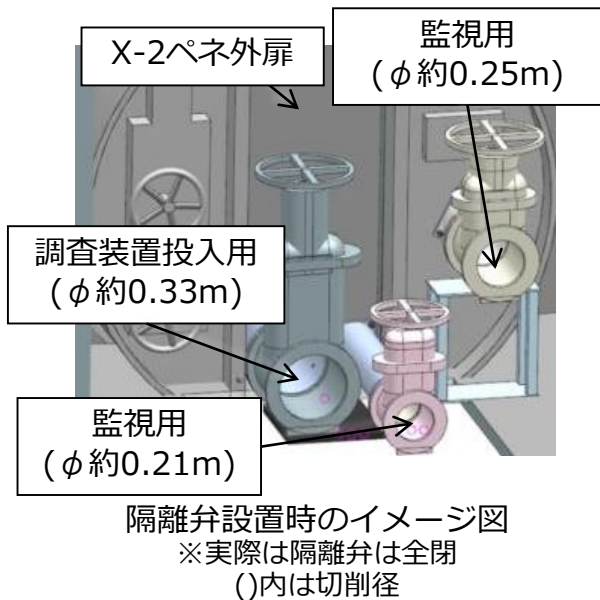
1. 隔離弁設置 (3箇所) 2019.5.10完了

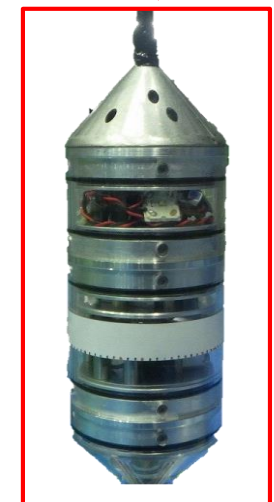
カメラ部外観

- 新規カメラ装置は吊り下ろし式の装置を採用し，下及び横方向を撮影できるカメラを搭載する計画。カメラで取得した映像から評価し，各干渉物の位置を特定する。
