1号機PCV内部調査について

2017年3月30日

東京電力ホールディングス株式会社

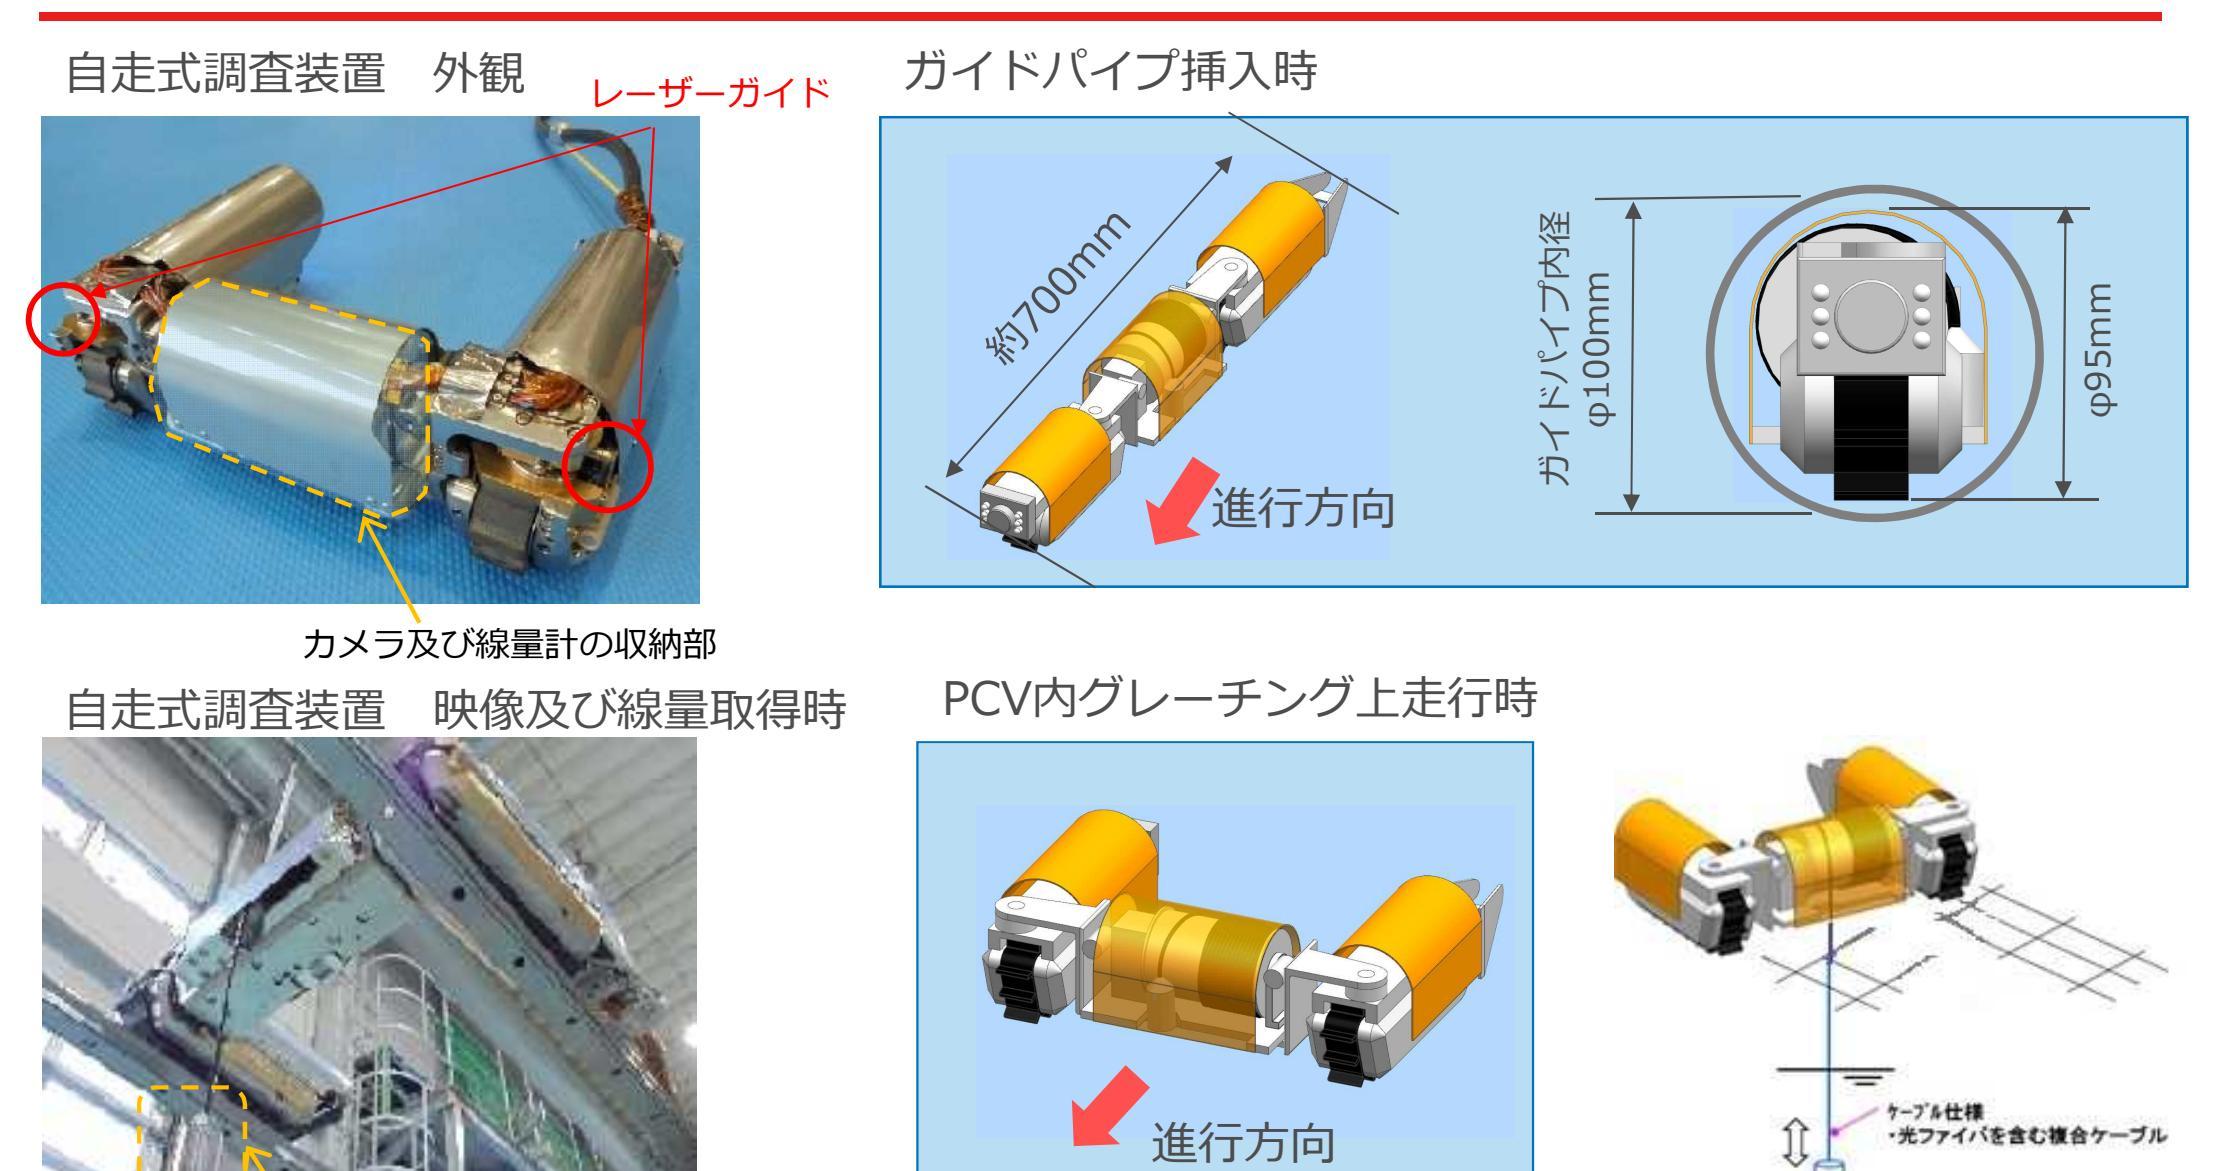
2. 自走式調査装置の概要

計測ユニット(線量計+水中カメラ)

線量計計測範囲:1×10⁻¹~1×10⁴Gy/h 2

・約Ф20mm×約40mm

水中カメラ:35万画素

耐放射線性:1000Gy

カメラ及び線量計が一体化した センサーユニット

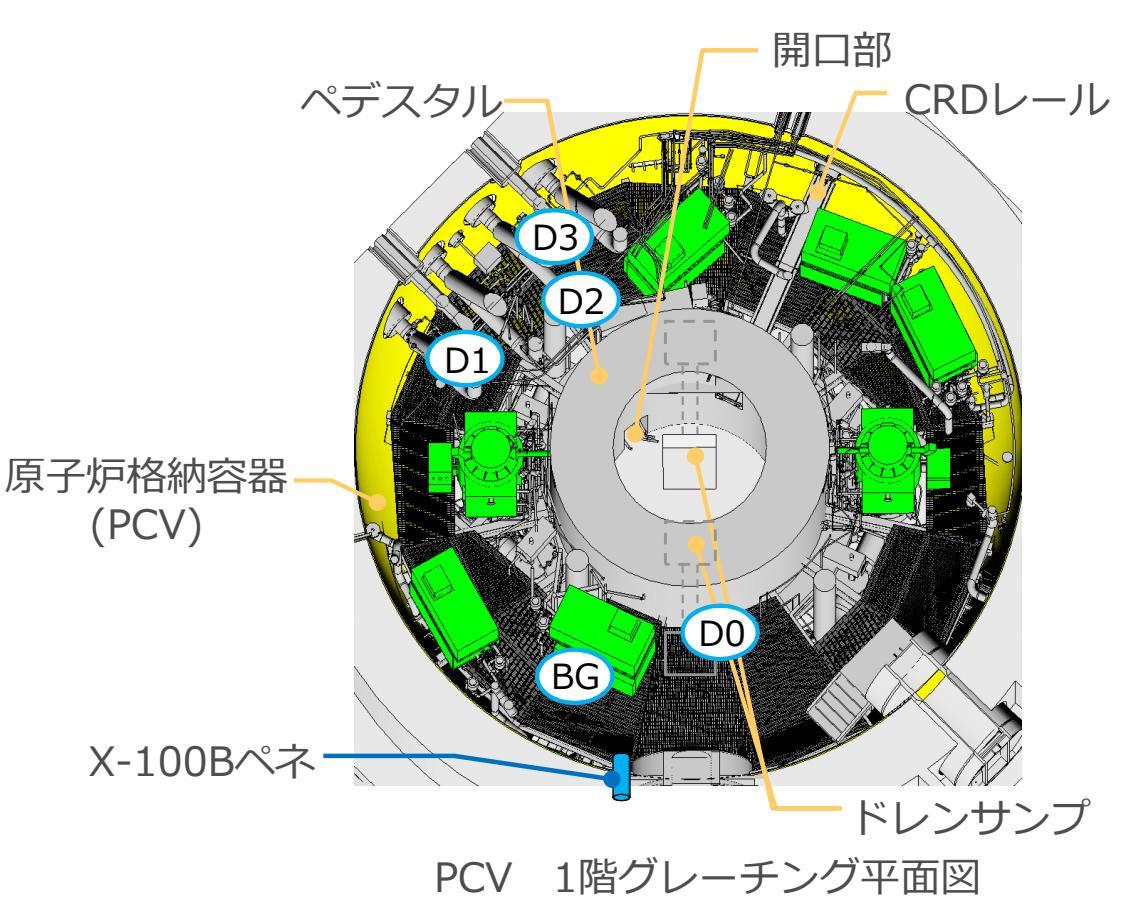
3. 自走式調査装置による測定点

測定点	推定する内容等				
DO	ドレンサンプからの燃料デブリの拡散有無の推定				
BG	D0~D3の測定に対するバックグラウンドレベルの 把握				
D1, D2	開口部からの燃料デブリの拡散有無の推定				
D3	PCVシェルに燃料デブリが到達している 可能性があるかの推定

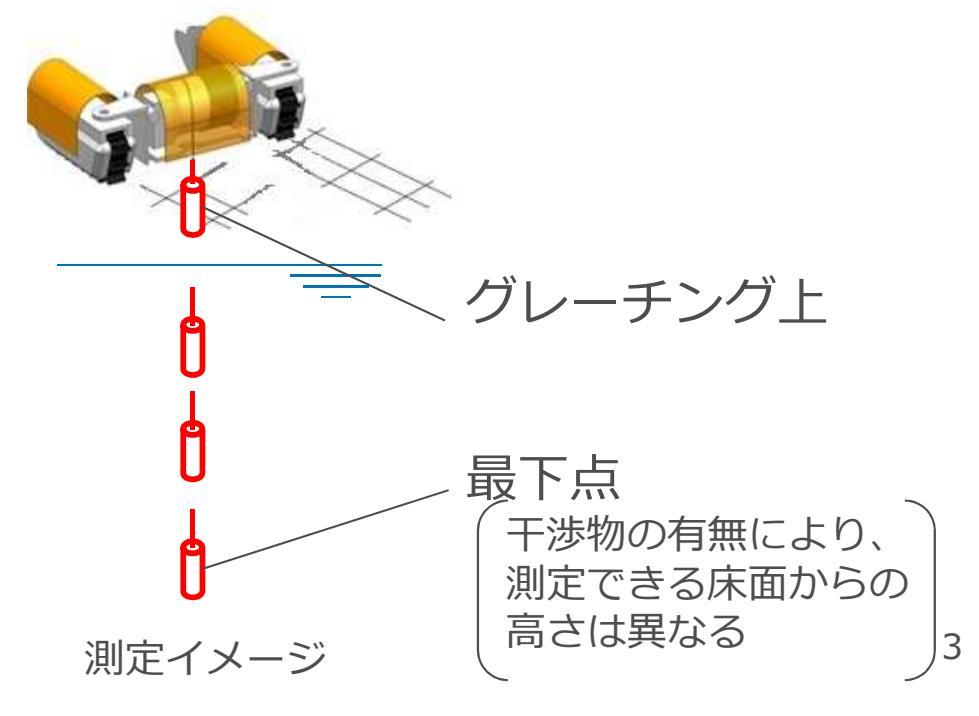
・計測ユニットを底部までおろし、その後5cm 間隔で上昇させながら線量を測定

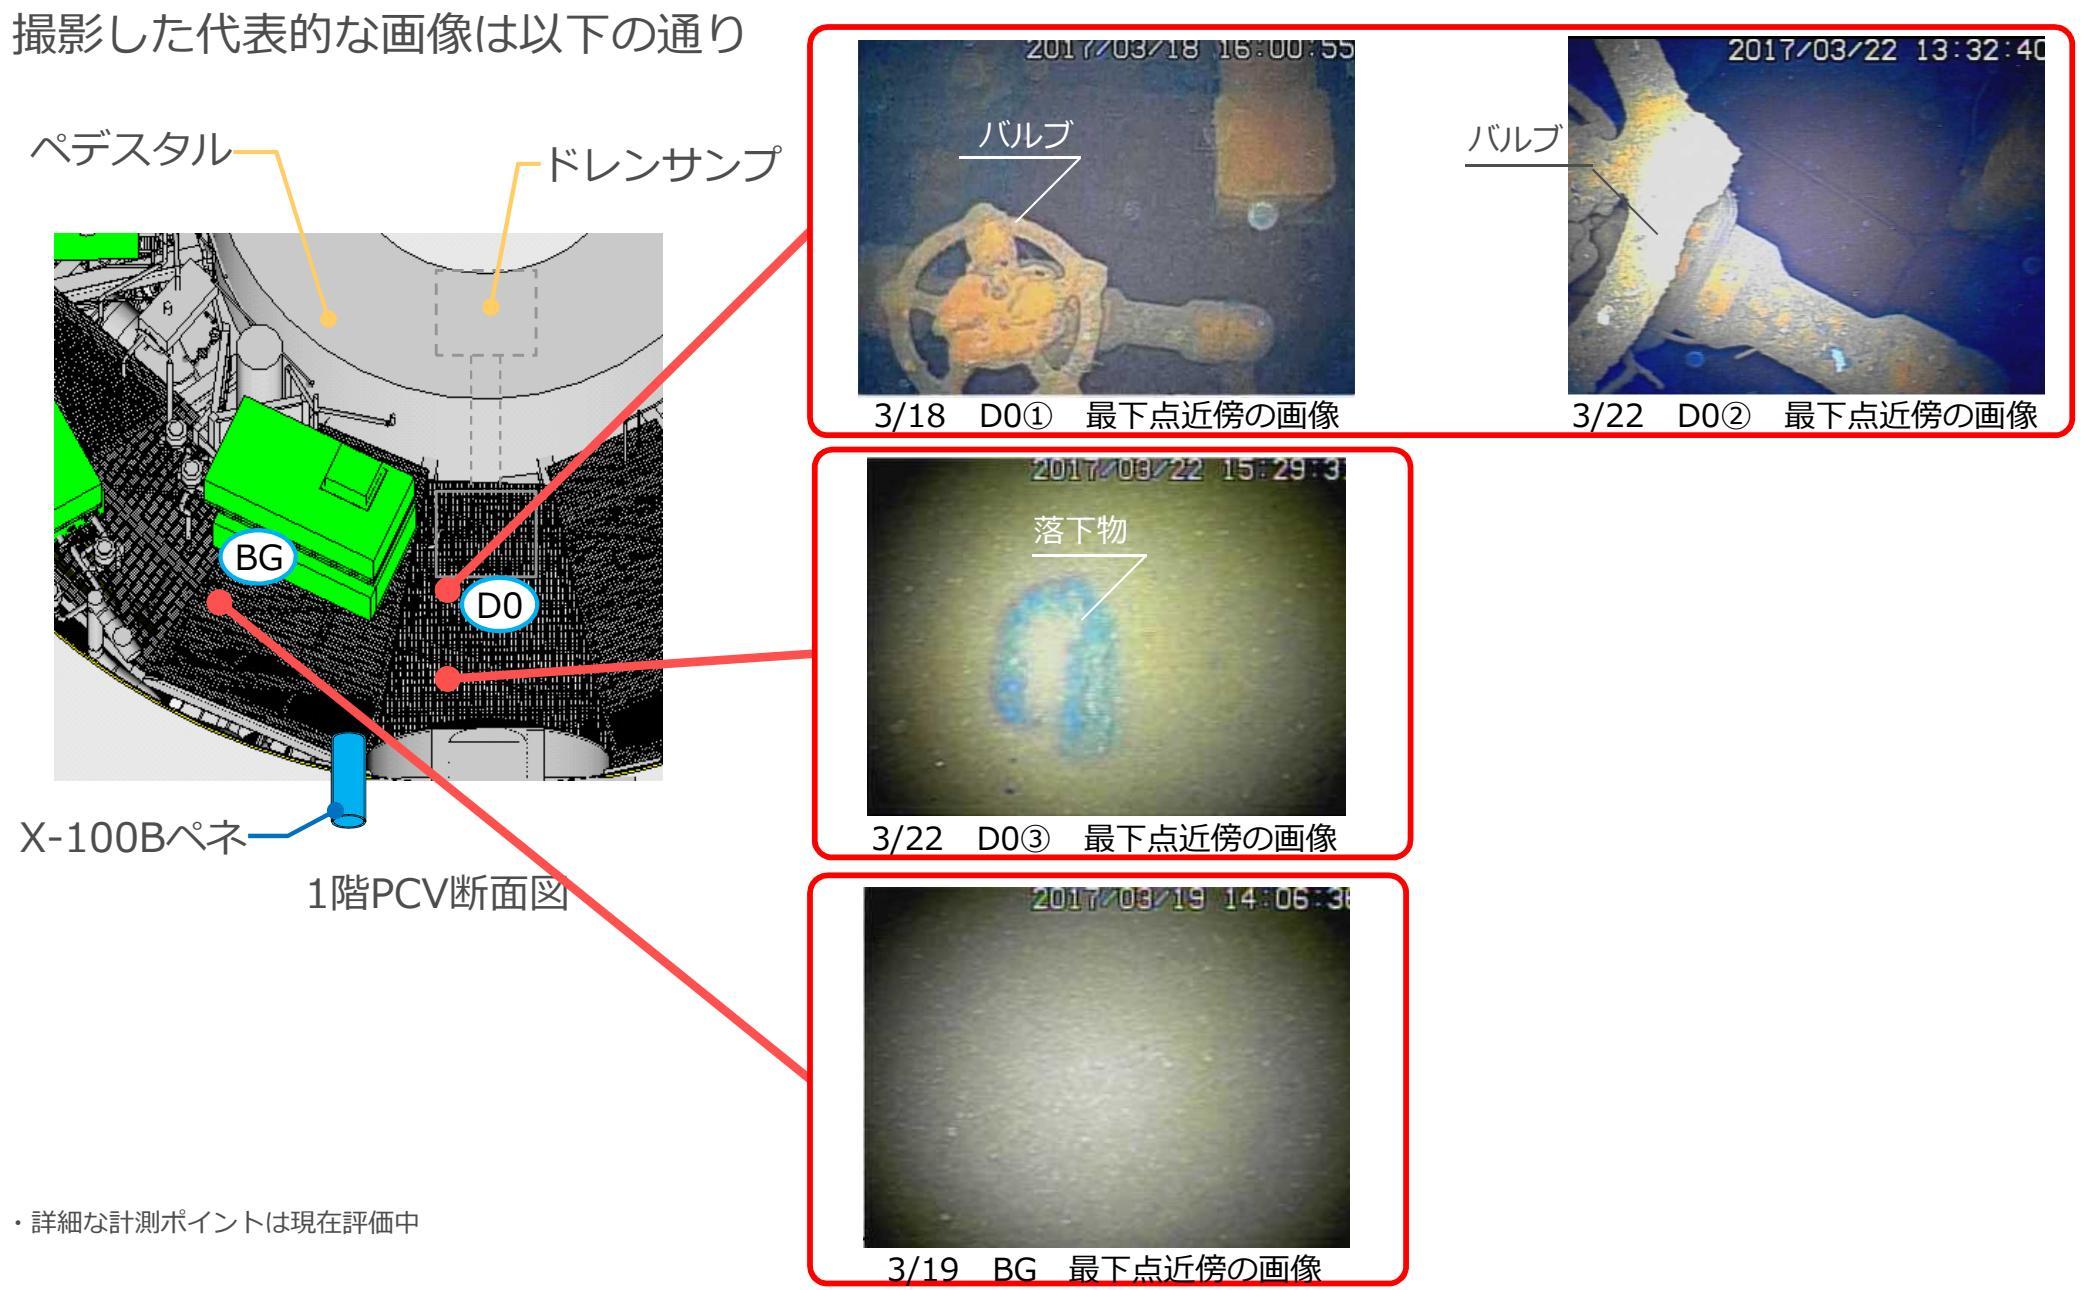
4. 画像測定結果(1/2)

■ PCV底部、配管等に堆積物が確認された。

- D2エリアの堆積物に近接して撮影を行ったが、堆積物の舞い上がりが確認されなかったことから、堆積物はある程度の重さを持ったものと推定
- 水中に入ると線量は低くなるが、 PCV底部に近づくと線量が上昇
- 線量の上昇が始まるPCV底部からの高さは測定ポイントにより異なる。 (堆積物が線源になっている可能性や、堆積物下の構造物に付着した線源の影響を受けている 可能性、 PCV底部近傍に溶融燃料がある可能性など、様々な可能性がある。
- なお、グレーチング上の線量は前回調査時(2015年4月)と大きく変わらず、既設構造物についても大きな損傷は確認されなかった。

(今後、画像の評価や、堆積物のサンプリング採取を行い、堆積物の性状等の分析を行う)

得られた画像データと線量データを元に、 PCV底部の状況を継続検討する。

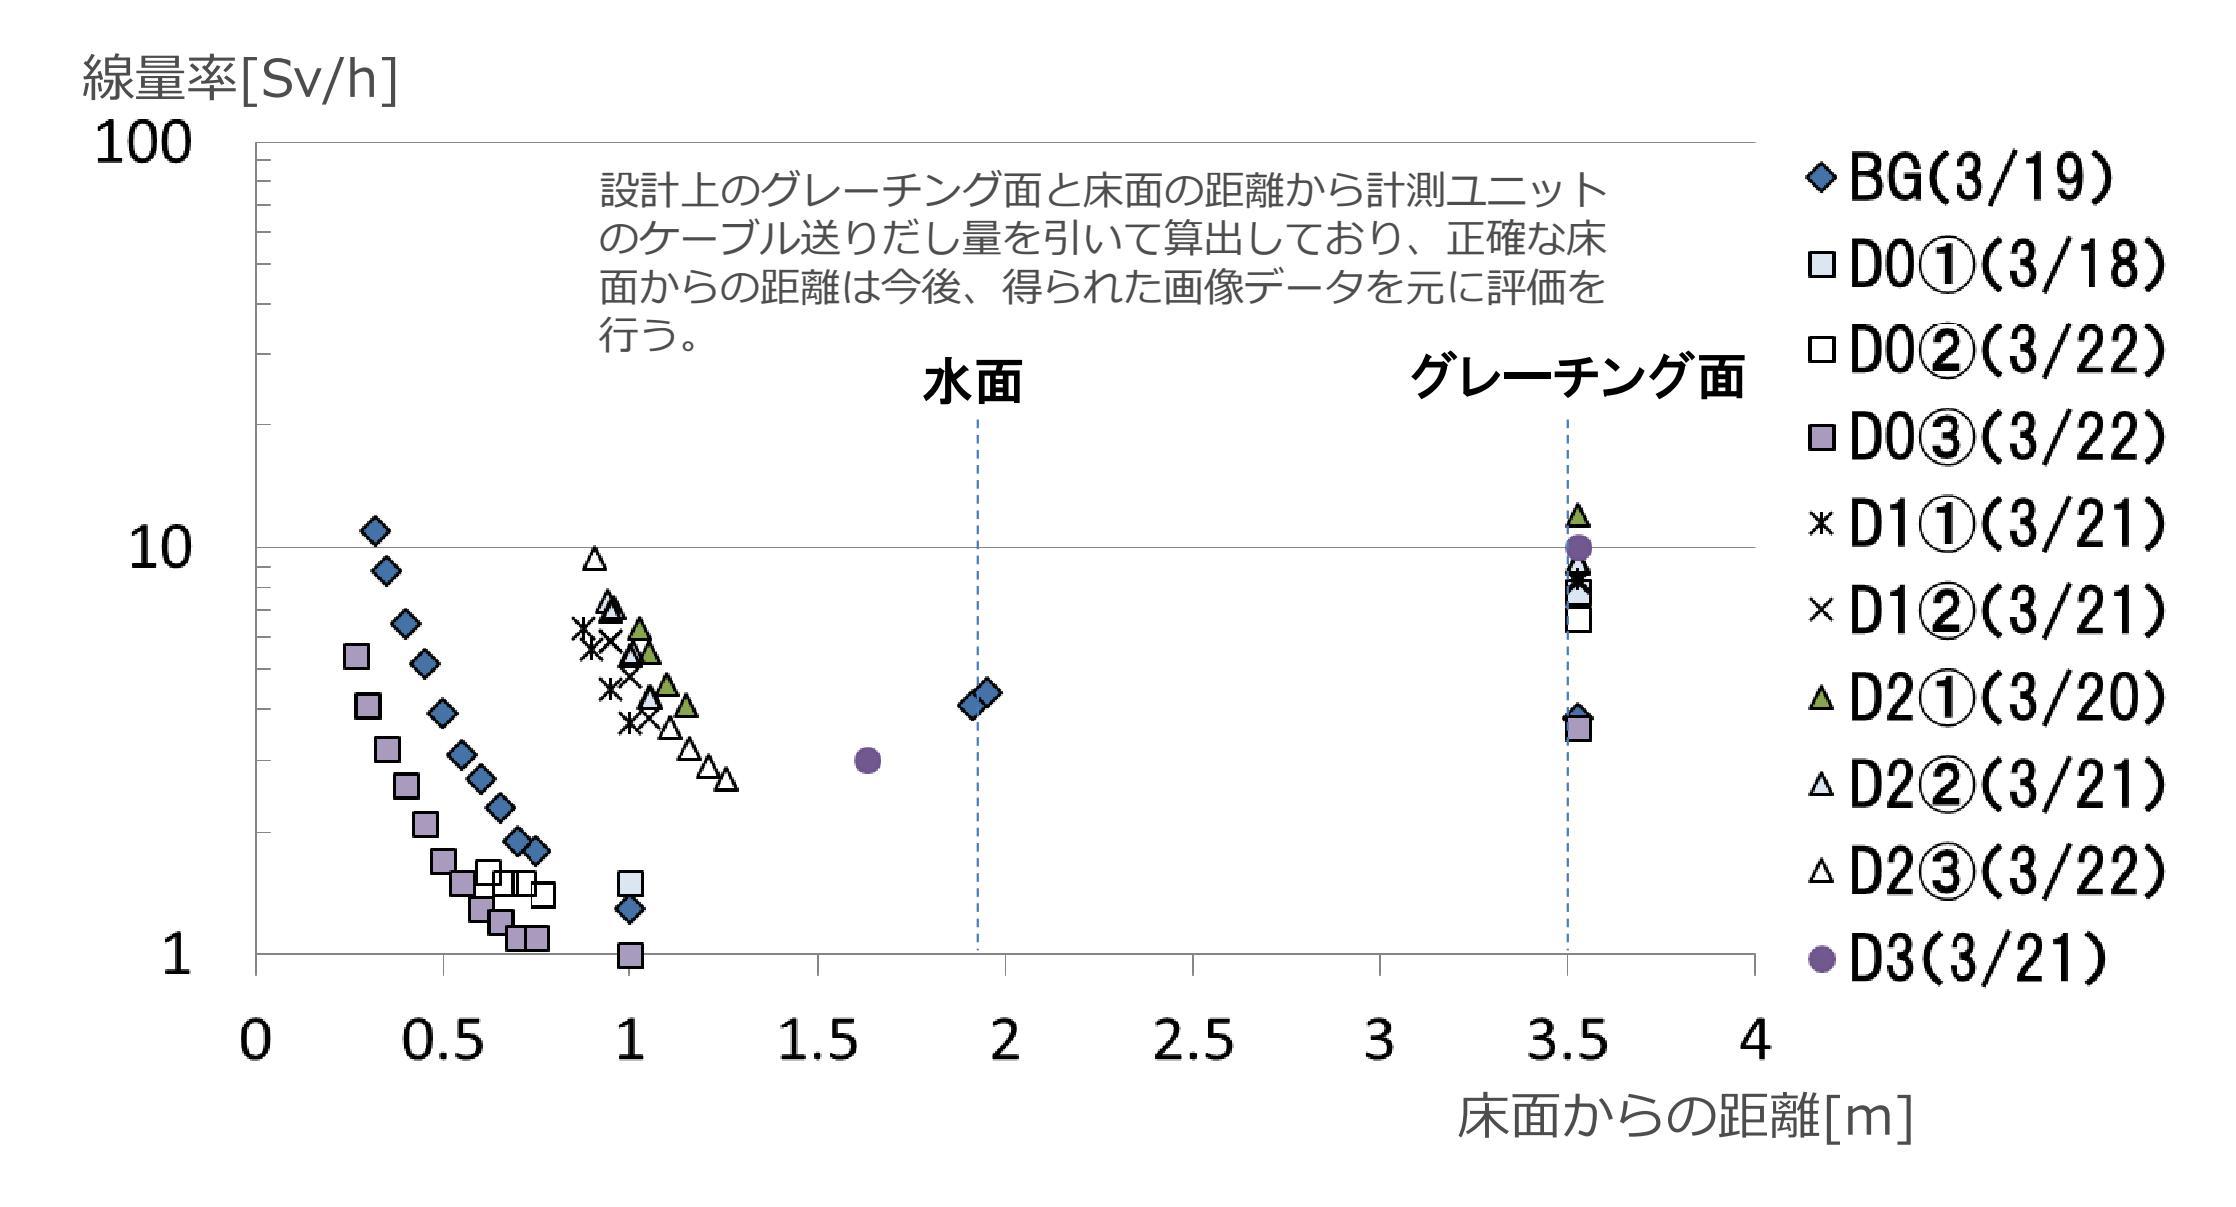
5. 線量測定結果(1/2)

測定点 (測定日)	BG	① (3/18)	D0	③ (3/22)	D	● 1 ② (3/21)	① (3/20)	D2	③ (3/22)	D3 (3/21)
グレーチン グ上 線量[Sv/h]	3.8	7.8	6.7	3.6	8.4	8.2	12	9.2	9.3	10
最下点 線量[Sv/h] (床面からの 計測ユニット 吊おろし高さ)	11 (約0.3m)	1.5 (約1m)	1.6 (約0.6m)	5.4 (約0.3m)	6.3 (約0.9m)	5.9 (約0.9m)	6.3 (約1m)	7.4 (約0.9m)	9.4 (約0.9m)	3.0 (約1.6m)
						ペデス 【 【 【	タル の の の の の の の の の の の の の	PCV D2② (3/21, D2① (3/21) D2① (3/21) D2① (3/21) D2①	開 3 22) 0) 3 3 22) 7 5 5 5 5 5 5 5 5 5 5 5 5 5 5 5 5 5 5	□哥

今回ペデスタル開口部近傍のPCV底部の状況を初めて撮影することができた。また、PCV底部に 近づくほど線量が上昇する傾向を確認することができた。

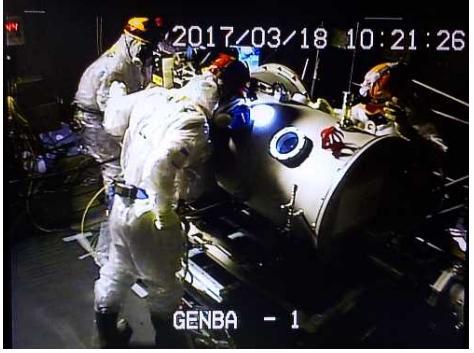
X100Bペネ下 (作業架台:高さ約4m)

- ・ガイドパイプに自走式調査装置を収納したシールボックスを取付後, 自走式調査装置を投入することでバウンダリを構築し, PCV内の気体 が外部に漏れ出て周辺環境へ影響を与えないよう作業を実施。
- ・作業中に適時ダストサンプラーによるダスト測定を行い,作業中のダ スト濃度を監視。

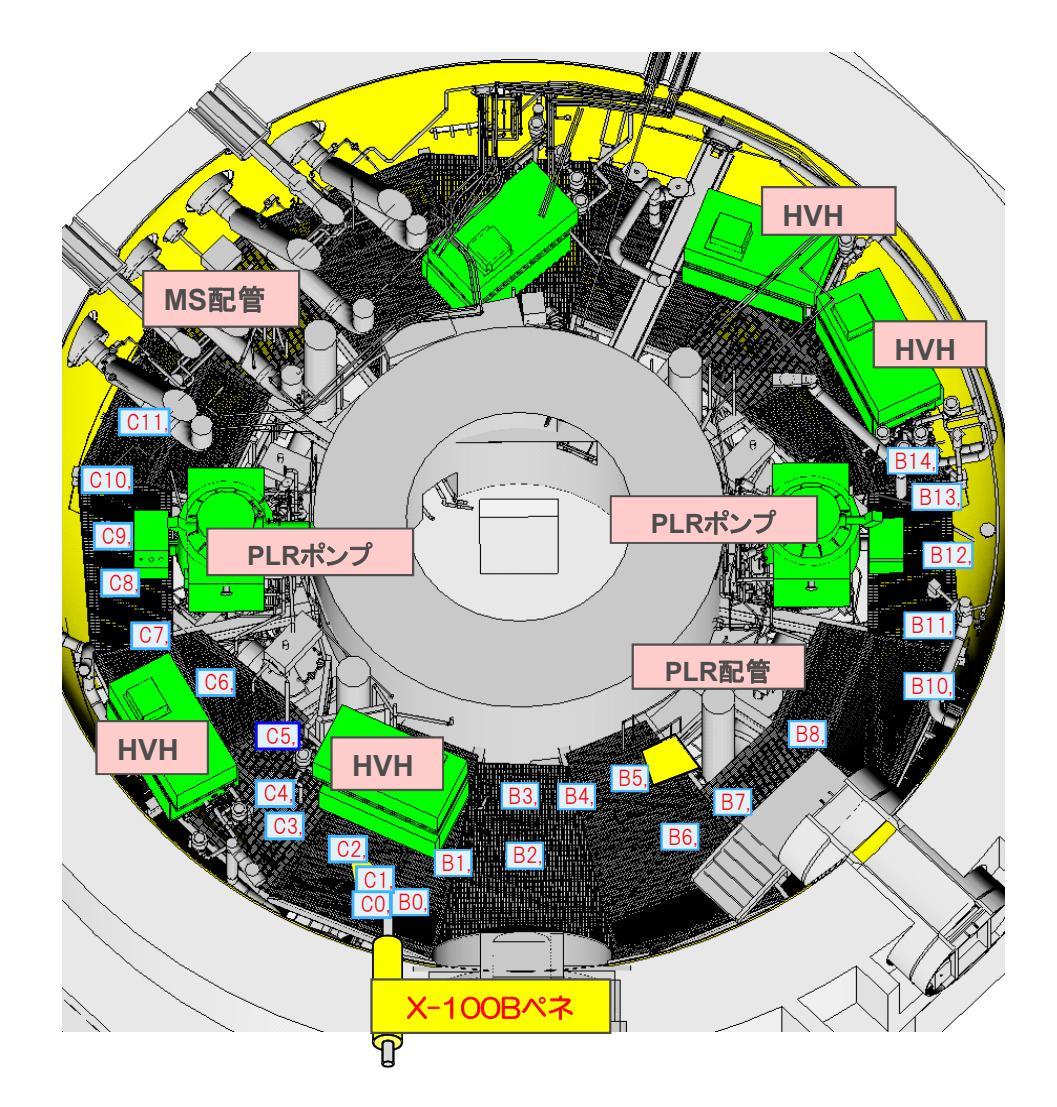
線量率(Sv/h)
B3	7.4
B4	7.5
B5	8.7
B7	7.4
B11	9.7
B14	7.0
C2	6.7
C5	8.3
C6	7.7
C9	4.7
C10	5.3
C11	6.2

B3~B14 (測定日:2015年4月10日) C2~C6 (測定日:2015年4月15日) C9~C11 (測定日:2015年4月16日)

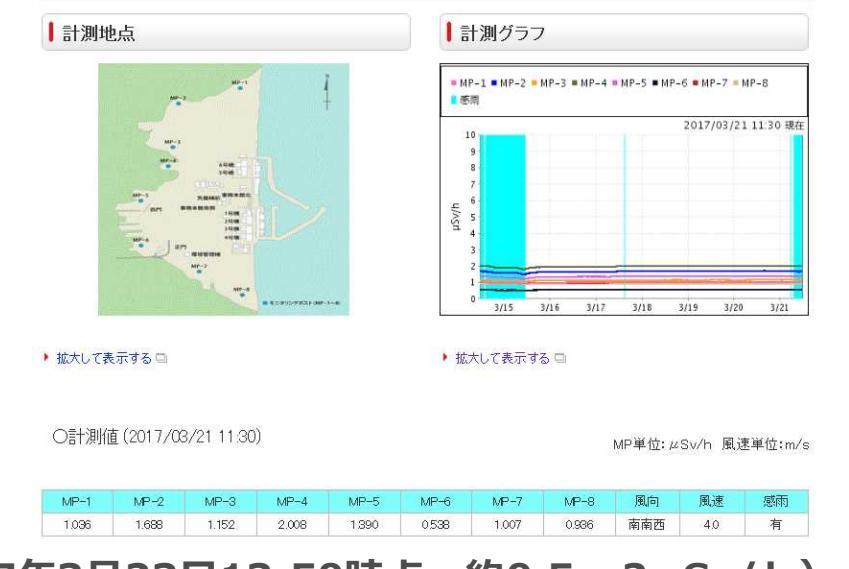
既設モニタリングポストデータ

(2017年3月23日13:50時点:約0.5~2µSv/h) *原子炉格納容器内部以外からの線量寄与も含めた線量

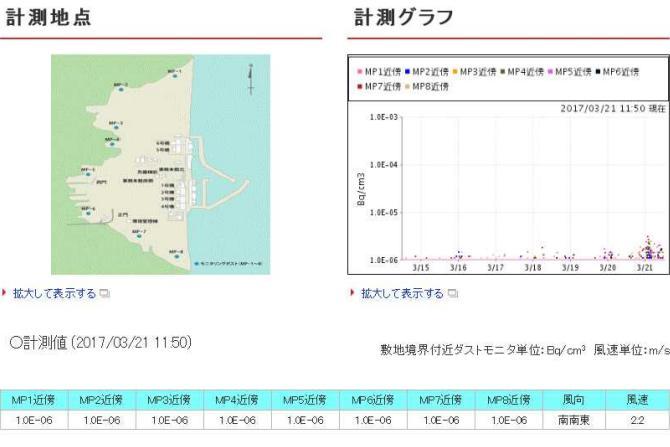
福島第一原子力発電所敷地境界付近でのダストモニタ 計測状況

(2017年3月23日10:50時点:1.0E-06Bq/cm3)

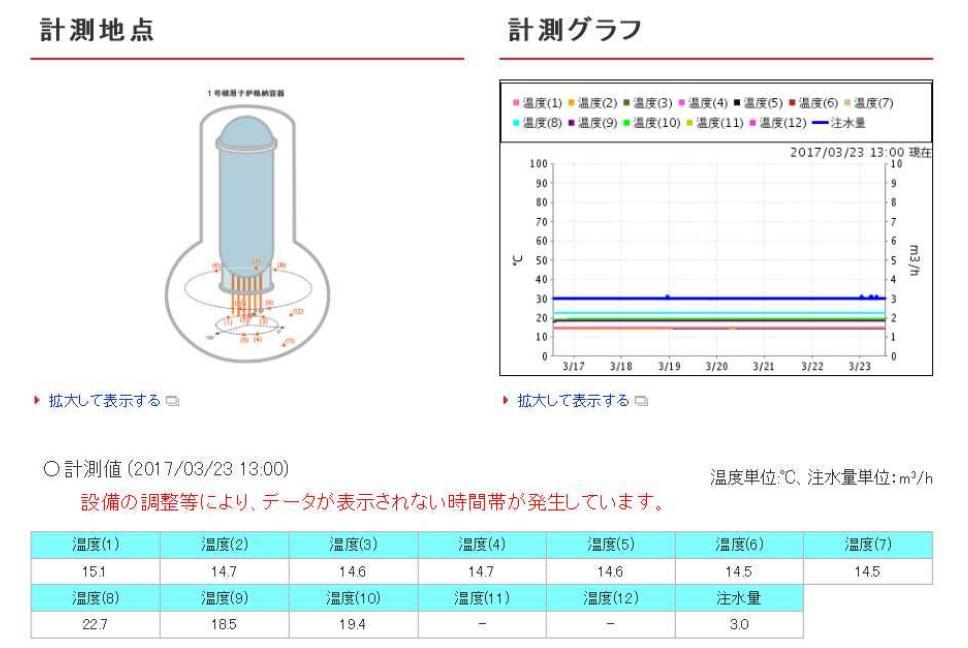
福島第一原子力発電所1号機 原子炉格納容器内温度 計測状況

(2017年3月23日13:00時点:約14~23℃)

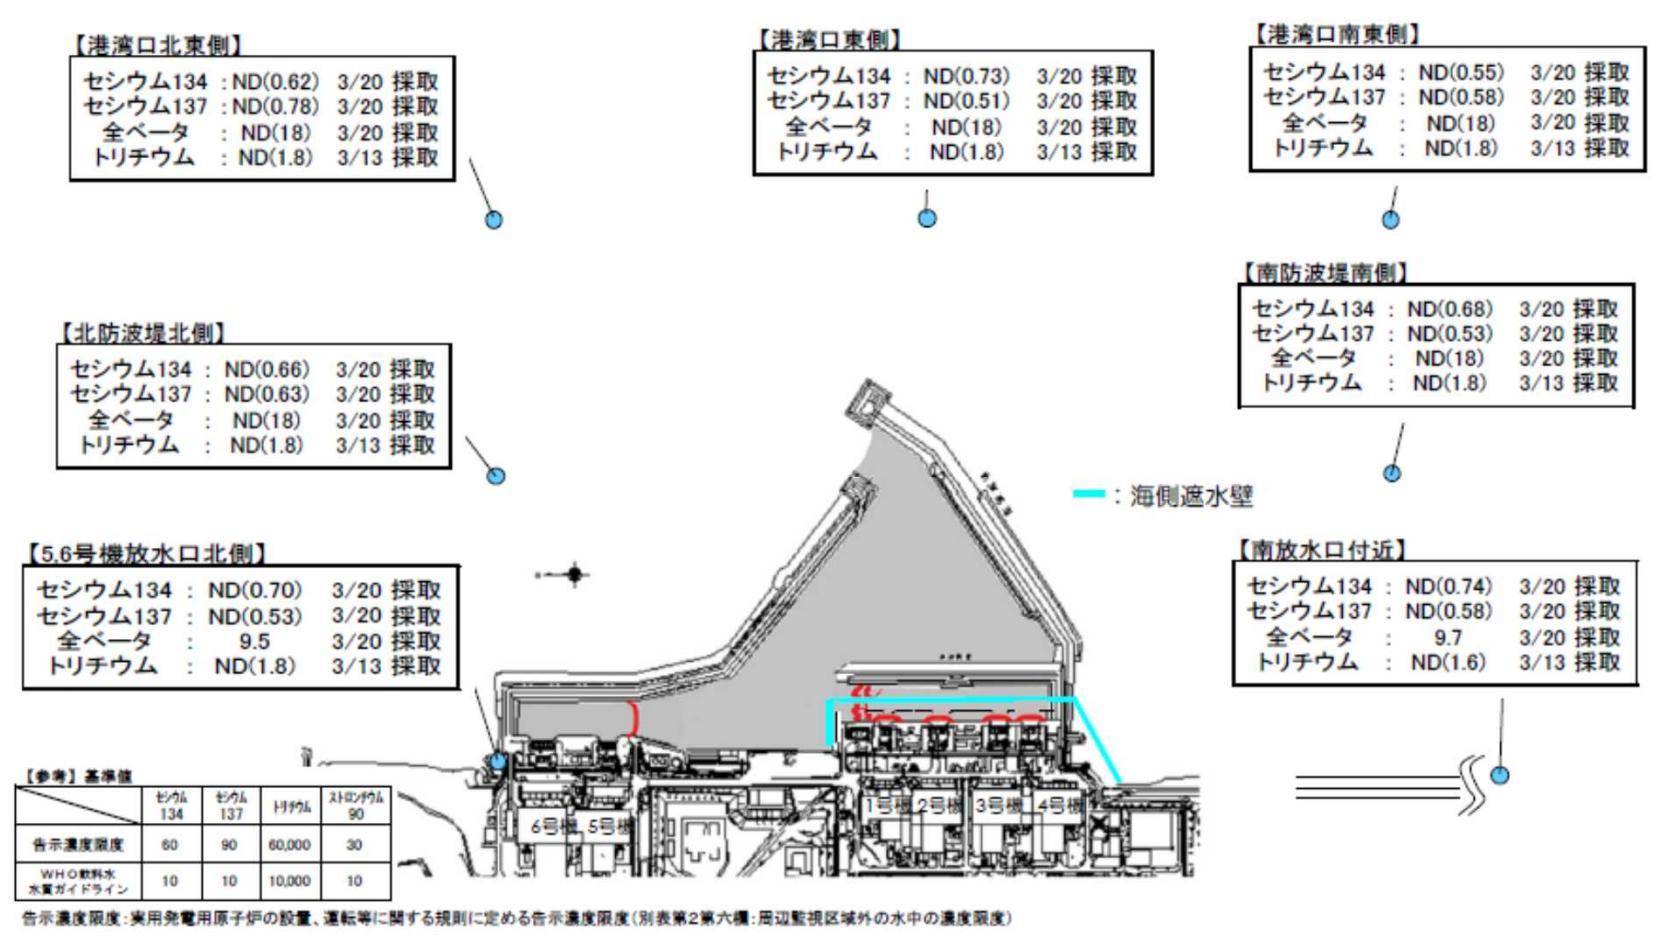
海水の放射性物質の分析結果について,サンプリングしており,作業前後で発電所付近の 海水のデータに有意な変動はありません。

(2017年3月23日0:00時点:セシウム134,セシウム137はND,全ベータはND~9.7Bq/L)
