The International Research Institute for Nuclear Decommissioning (IRID) has been founded in August 2013 and fully committed to research and development of technologies required for addressing the urgent issue of decommissioning the Fukushima Daiichi Nuclear Power Station (F1NPS). Since the Nuclear Damage Compensation and Decommissioning Facilitation Corporation (NDF) was reorganized from the Nuclear Damage Liability Facilitation Fund in August 2014, the roles of the four major entities involved in the decommissioning have been clarified; the Japanese Government and the NDF that is reasonable for formulating decommissioning strategies and R&D plans, Tokyo Electric Power Company Holdings, Inc. (TEPCO) that is responsible for on-site operations, and IRID in its capacity of leading R&D for F1NPS decommissioning technologies.

<sup>\*:</sup>技術研究組合 国際廃炉研究開発機構 研究管理部

### デコミッショニング技報 第56号 (2017年9月)

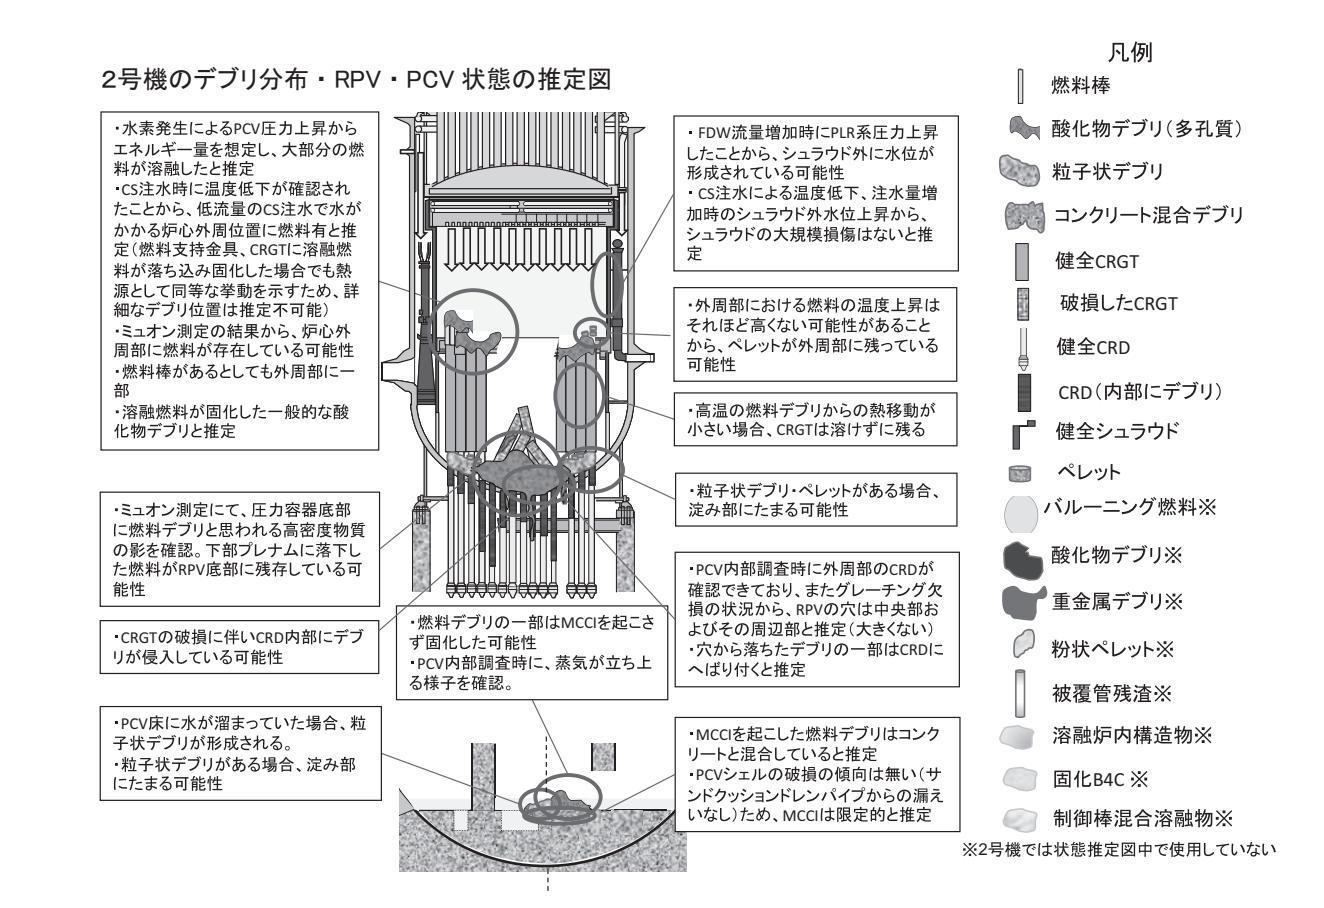
Fig. 5 Estimation diagram of Unit 2

燃料デブリ取り出しに先立ち、各号機の炉内の 状況を事前に推定・調査をしておくことは、燃料 デブリ取り出し計画を立案する上で必要不可欠な ものである。現在、炉内状況の推定・調査の結果 を一元的に纏めて評価するために、①解析コード による評価結果、②実測データ・実験等による分 析結果、③現場調査により得られた結果の3つの 結果に基づくアプローチを総合的に評価すること を実施している。そして、その評価結果について は、Fig.5に示すデブリ分布・RPV・PCV状態の 推定図 (例として2号機のものを掲載)<sup>2)</sup>として纏 めている。本推定図については、新たな現場調査 結果や知見等が得られる都度、見直し・改定がな されていく。この一元化された情報を各研究プロ ジェクト、廃炉作業プロジェクト間で共有しなが ら、全体プロジェクトが進められていく。

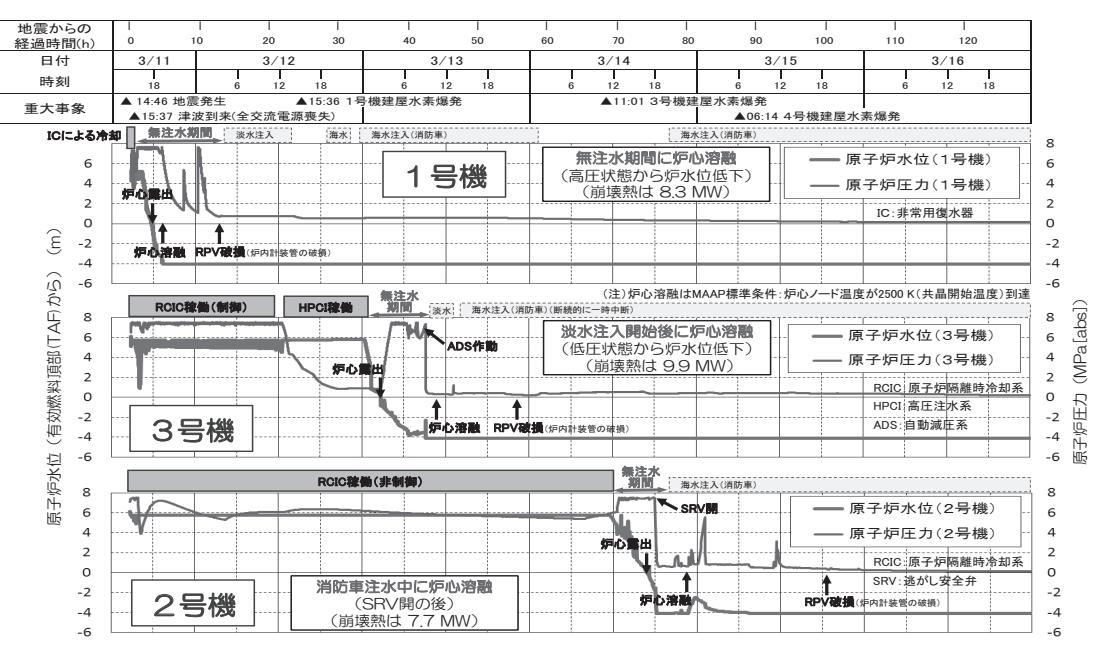
Fig. 6 Accident timeline

事故時プラントデータ等の情報に基づいた解析 コード(MAAP)による解析結果<sup>3)</sup>の一例をFig. 6に示す。これらの解析結果に基づき、プラント 挙動を理解・把握しておくことは、現在のプラン ト状況を推定する上で、貴重な情報となる。

解析結果から、1号機は、地震発生後比較的早 い段階で、炉心溶融に至っていることが確認され た。また、3号機は、地震発生後2日後の3月13 日に、2号機は、3機の中で最も遅く地震発生後 3日後の3月14日に炉心溶融に至っていること も、確認されている。これらのプラント挙動に関 する情報が、今後の炉内状況把握のために、大い に参考となる。

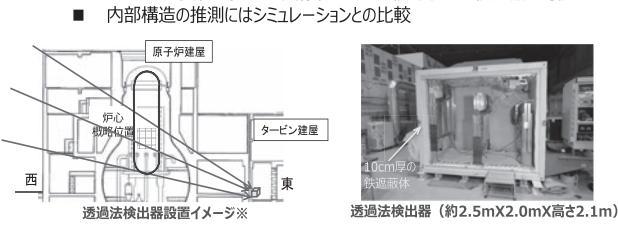
2.3 ラジオグラフィ(ミュオン)の調査結果 宇宙線ミュオンを活用したラジオグラフィを、 1~3号機に適用し、それぞれの号機の格納容器 内の状態を調査した。Fig.7には、調査検出器設 置イメージと検出器の概要を示す。また、Fig.8

■ 炉心部や格納容器内部の高密度な場所を推定

- 透過法:物体の有無(ただし、相対的評価にとどまる)
- フラックスの変化を影として画像化
   比較的小型の検出器で可能
   内部構造の推測にはシミュレーションとの比較

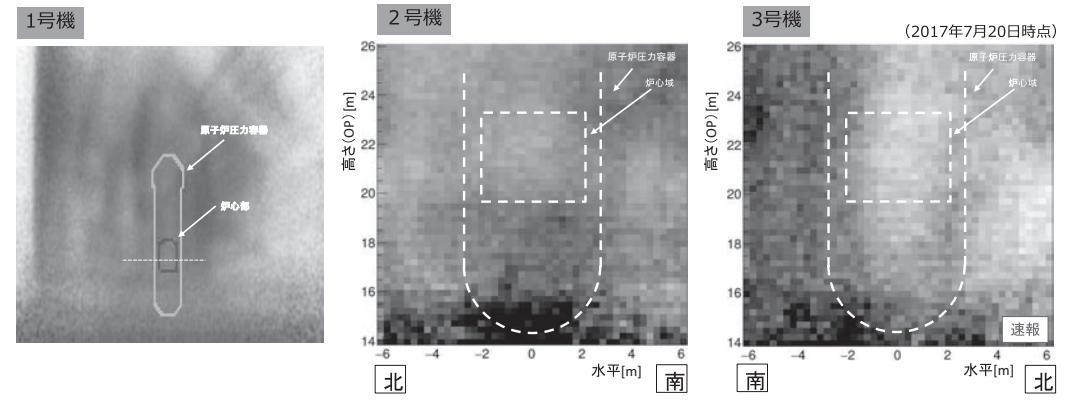
Fig. 8 Investigation using muons at Unit 1, 2 and 3

に、1~3号機の調査結果<sup>4)</sup>を示す。1号機の調 査結果では、圧力容器内の炉心位置及び底部に、 高密度の物質の存在が確認できず、ほぼ燃料デブ リは、格納容器内に落下したものと推定される。 一方、2号機の場合には、通常の炉心位置には高 密度の物質が確認できないものの、圧力容器の底 部には存在が確認できる。従って、2号機では、 燃料が溶融して落下しているものの、一部は圧力 容器内に留まっているものと推定される。なお、 3号機については、圧力容器内の炉心位置および 底部に、高密度の物質の存在が確認できず、まだ 一部の燃料デブリが圧力容器内に残存する可能性 はあるものの、多くが格納容器内に落下している 可能性が高い。

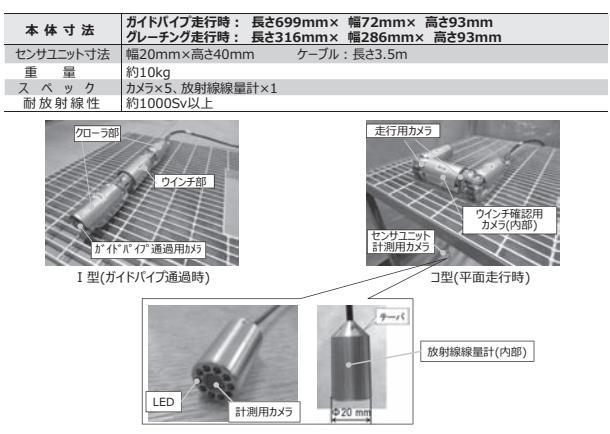
Fig. 9 Development of Investigation robot for Unit 1 inside the PCV

1号機におけるPCV内部調査は、ペデスタル 外を対象に、調査ロボットは、グレーチング上を 移動し、カメラ付き線量計を水面下に投入して調 査するものが開発された。ロボットの概要を Fig. 9に示す。また、調査内容については、Fig. 10に示す。

# 1号機 B2調査ロボット「PMORPH(ピーモルフ)」

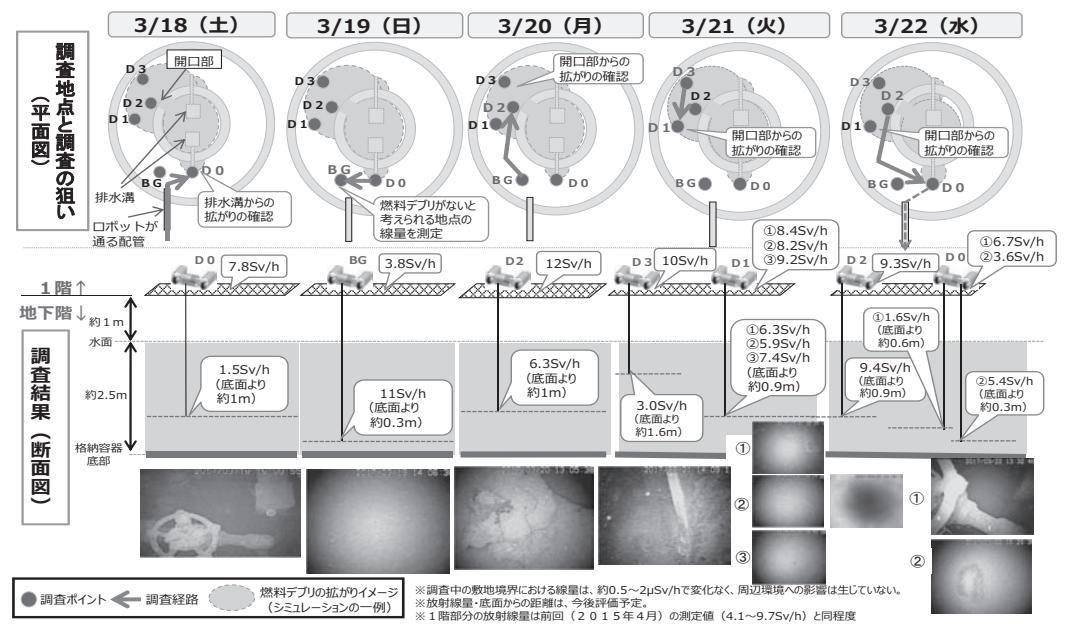
Fig. 11 Results of Unit 1 investigation

今回の調査結果の要約をFig. 11に示す。今回 の調査結果から、ペデスタル外底面には、各機器 が覆われる堆積物の存在が判明した。そして、堆 積物表面の主線源はCs-137であると推定された。 今回の調査結果および解析結果からは、堆積物の 下に燃料デブリが存在するかどうかの推定はいま だできていない。今後、採取した堆積物の特性等 を踏まえ、次回の調査範囲と方法について検討を 行っていく。

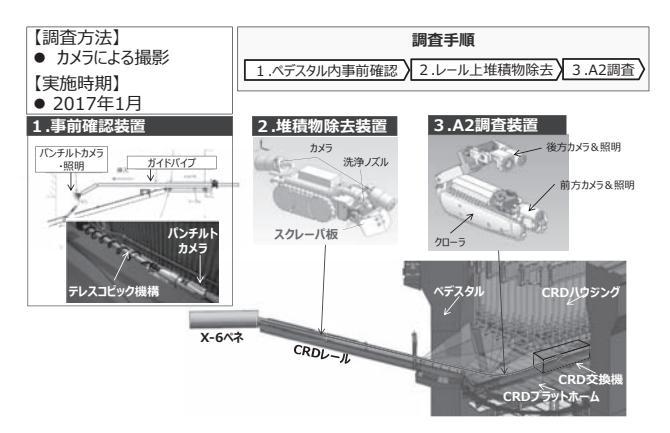
Fig. 12 Investigation inside of the Unit 2 upper pedestal

2号機におけるPCV内部調査は、ペデスタル 内を対象に、調査ロボットは、制御棒駆動機構 (CRD)交換用レールを経由し、直接ペデスタル開 口部へ侵入して調査するものが開発された。調査 内容については、Fig. 12に示す。

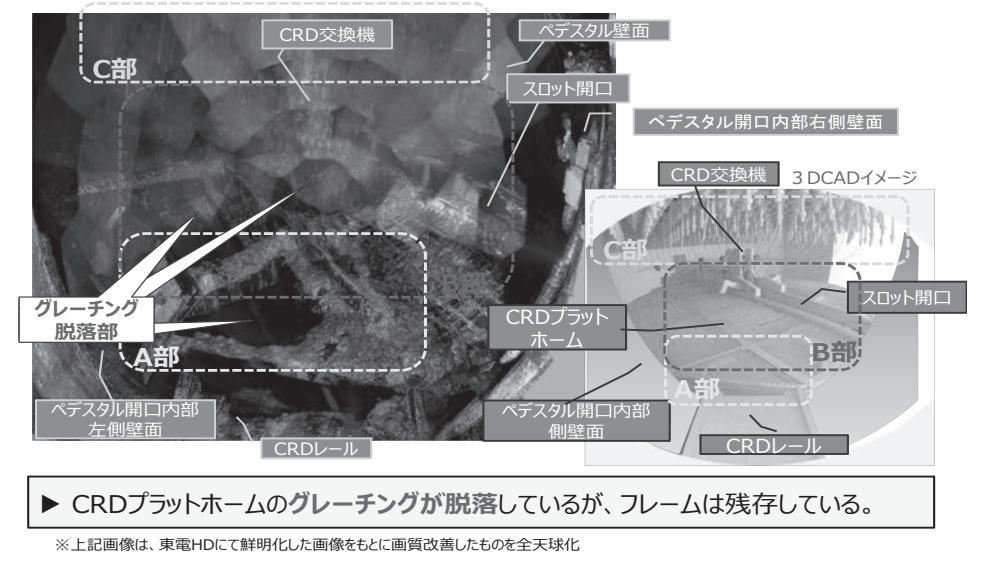
Fig. 13 Inside Unit 2 pedestal (Section of platform)

今回の調査結果の要約をFig. 13~16に示す。 今回の調査結果をまとめると下記の通りである。

- ①燃料デブリの一部は圧力容器からペデスタル 下部に移行した可能性がある。ただし、量と 広がりはいまだ不明。今後ペデスタル下部で の燃料デブリ落下状況の詳細調査が必要。
- ②ペデスタルプラットフォームには、事故前と 同様の空間が残っていて、大規模な機器の落 下物はないことから、次フェーズのペデスタ ル内部調査においてアクセス上の大きな障害 はないものと推定される。
- ③今後の燃料デブリサンプリングや横取出しの アクセスルートとして、格納容器貫通部:X6 ペネトレーションは一つの有力な候補となる。

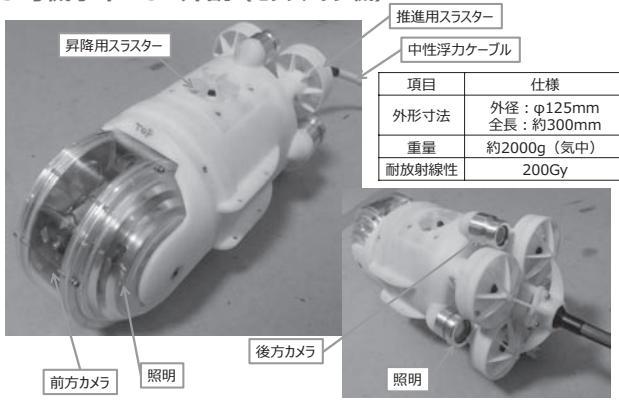
Fig. 17 Investigation device for Unit 3

3号機におけるPCV内部調査は、ペデスタル 内を対象に、調査ロボットは、水位が高いため、 遊泳ロボットを採用した。ロボットは、格納容器 貫通部;X-53より投入し着水後、潜水によりペデ スタル入口から内部に侵入して調査を実施した。 ロボットの概要をFig. 17に示す。また、調査内容 については、Fig. 18に示す。

3号機水中ROV外観 (モックアップ機)

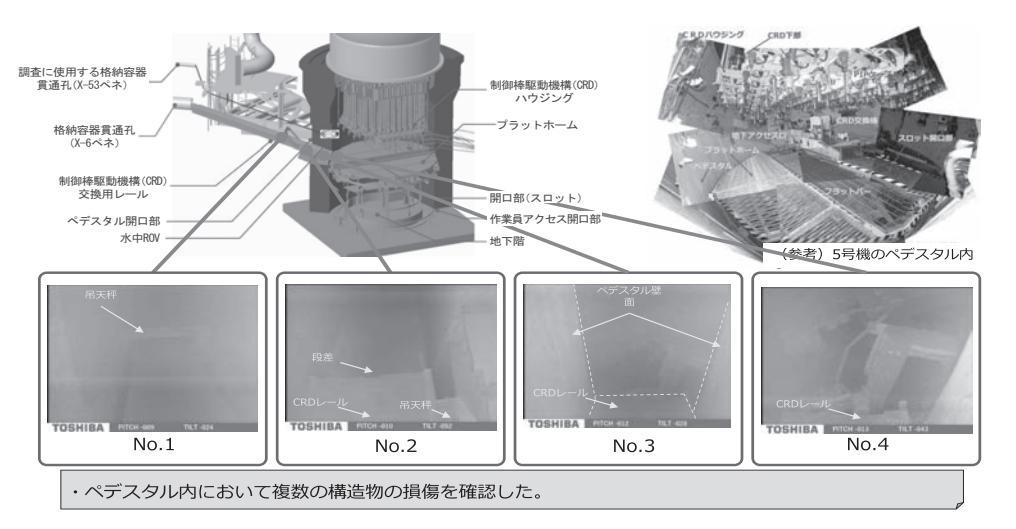
Fig. 19 Unit 3 CRD rail & pedestal entrance

今回の調査結果の要約をFig. 19~20に示す。 今回3号機のペデスタル内部の状況を初めて撮影 できた。現在得られた画像データを基に、ペデス タル内部等の状況を継続確認していくが、現時点 での確認事項は、下記の通りである。

①CRDハウジング支持金具の複数個所で損傷 が確認され、CRDハウジング支持金具に溶融 物が固化したと思われるものが付着している

ことを確認した。

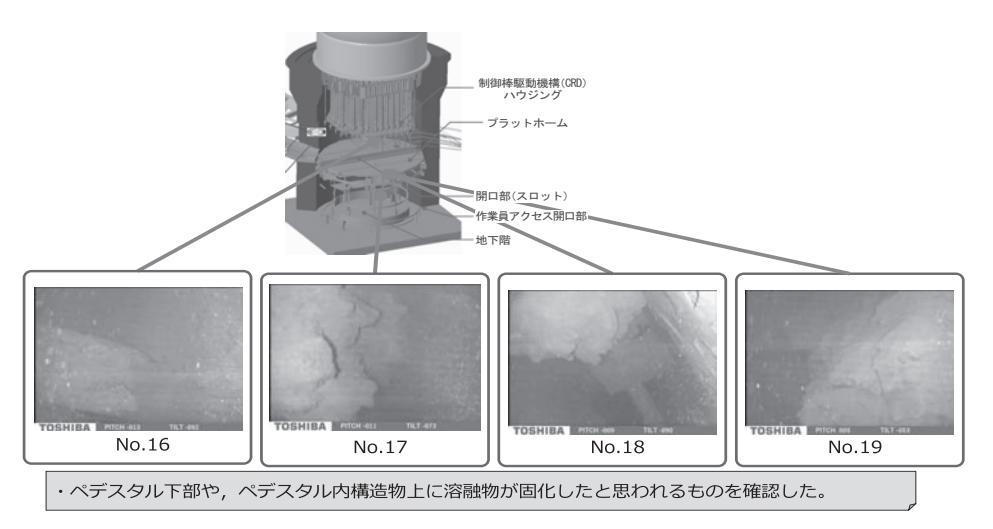
Fig. 20 Inside Unit 3 pedestal

②ペデスタル下部において、溶融物が固化した と思われるものやグレーチング等の複数の落 下物、堆積物を確認した。

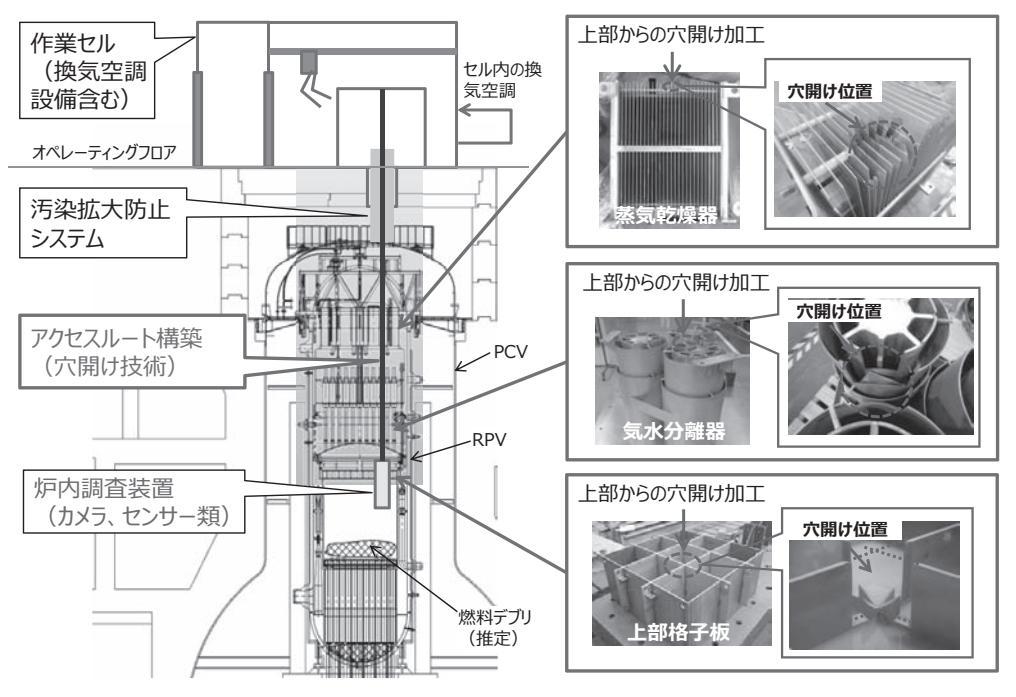
Fig. 21 Investigation inside RPV by top entry method

現在、RPV及びRPV内の炉内構造物の損傷状況や燃料デブリの状態を調査するための技術開発が行われている。技術開発は、Fig. 21に示す上部

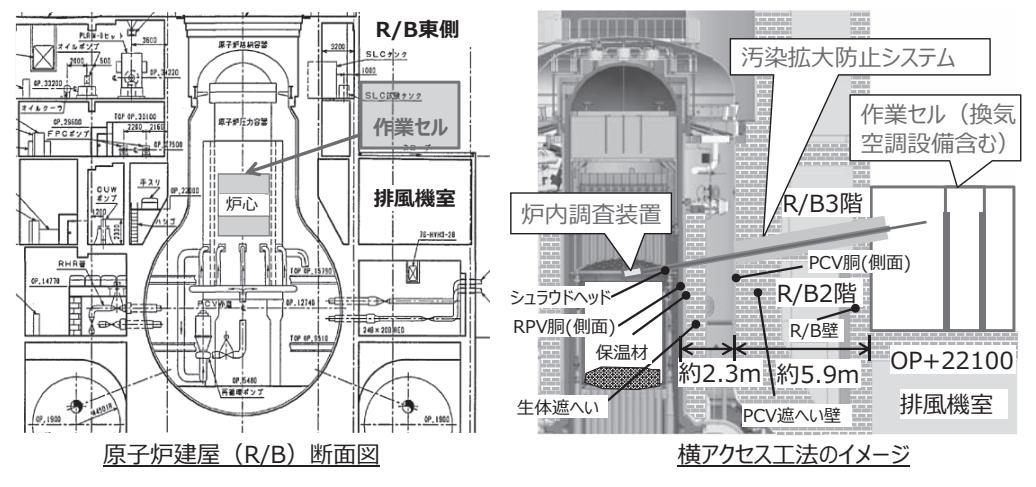
Fig. 22 Investigation inside RPV by side entry method

穴あけによるRPV内部調査技術とFig. 22に示す 側部穴あけによるRPV内部調査技術の2つが行 われている。

#### 横アクセス工法のメリット

- ① 炉心部に近い。
- 2 **炉内構造物を切断せず**に炉心にアクセスできる。
- ③ 作業エリアが使用済燃料取り出しと干渉しない。
- ④ シュラウドヘッド-上部格子板間の空間にアクセスするため燃料デブリと接触しない。

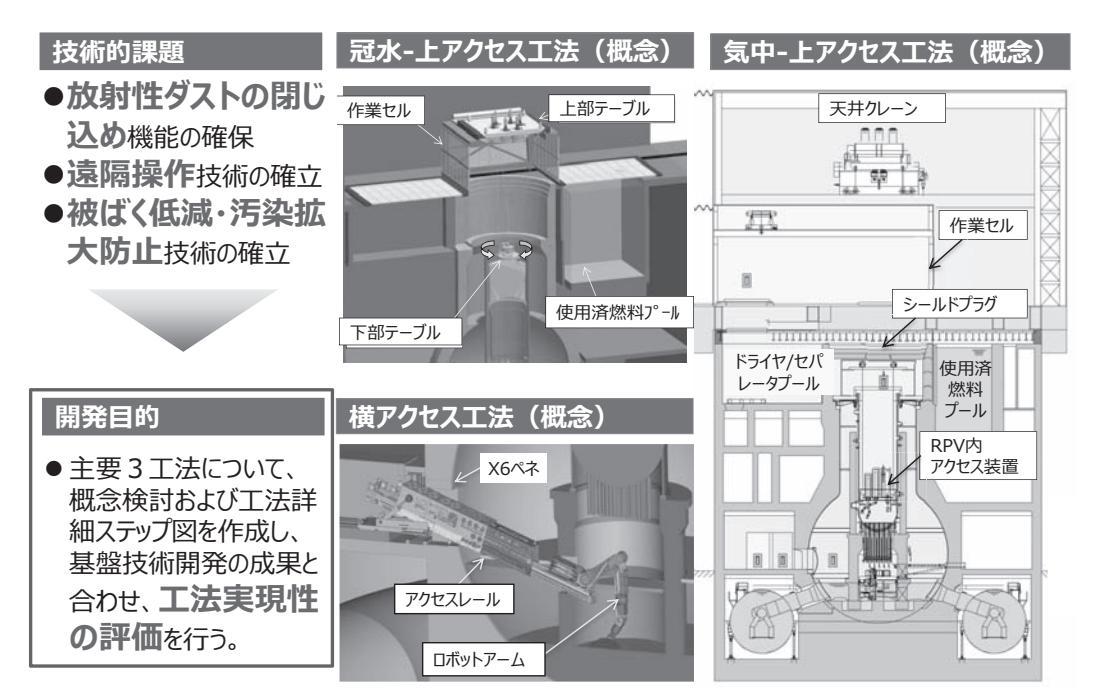
Fig. 23 Development of fuel debris retrieval methods

燃料デブリ取り出し工法を検討するに当り、技術的課題は、i)放射性ダストの閉じ込め機能の 確保、ii)遠隔操作技術の確立、iii)被ばく低減・ 汚染拡大防止技術の確立、にあった。これらの技 術的課題を克服する工法<sup>6)</sup>として、Fig. 23に示す 通り、①冠水-上アクセス工法、②気中-上アクセ ス工法、③気中-横アクセス工法の3工法が主要 工法として検討されてきた。これら3工法の中 で、NDFは、2017年夏頃に定める「号機毎の燃料 デブリ取り出し方針の決定」に向け、「③気中-横 アクセス工法から検討を進めて行く」ことで、現 在検討が進められている。 「冠水工法」については、PCV内で燃料デブリを 冠水する工法であることから、「放射性ダストの 閉じ込め機能の確保」として有利な工法である反 面、「冠水領域のPCVの止水技術の確立」、「耐震 評価」等の面で解決しなければならない技術的課 題が多い。

「気中工法」の中で、「横アクセス工法」が先行 する工法として選択されている点は、現在までの PCV内部調査の結果、PCV内に燃料デブリが落 下している可能性が高いこと、今後原子炉上部で 行われる使用済燃料の取り出し作業との干渉が少 ないこと、などから横アクセス工法が有利である ことによる。PCV内の燃料デブリが取り出され た後に、RPV内の燃料デブリを取り出すために、 「上アクセス工法」が必要となる。

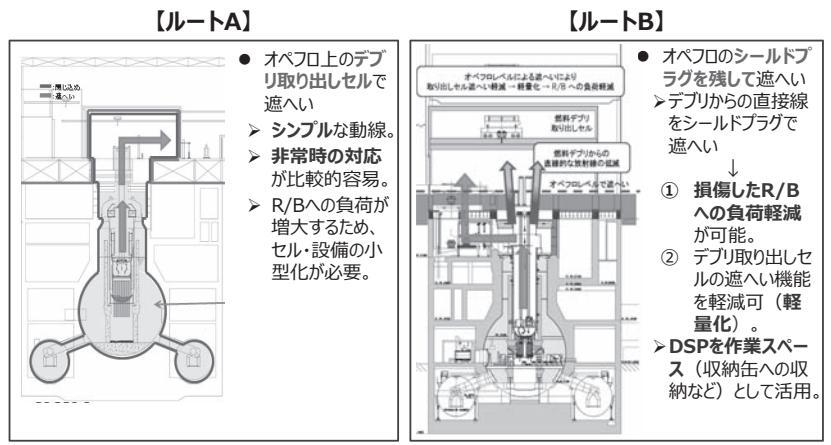
Fig. 24 Route of carried out for debris by top entry method

上アクセス工法では、Fig. 24に示す通り、閉じ 込めと遮へいの要求を満足し、かつ建屋負荷を許 容範囲内に収めるために、燃料デブリの搬出ルー トとして、2つのルートについて検討が行われて いる。また、燃料デブリ取り出し装置について も、Fig. 25に示す通り現状RPV内部の損傷状況 が分からないことから、2つの方式で検討してい る。Fig. 26には、上アクセス工法における燃料デ ブリ取り出しのイメージ図を示す。 ■ 上アクセス工法は、閉じ込めと遮へいの要求を満足し、かつ建屋負荷を許容範囲 内に収める工法として、搬出ルートを以下の2ルートについて検討。

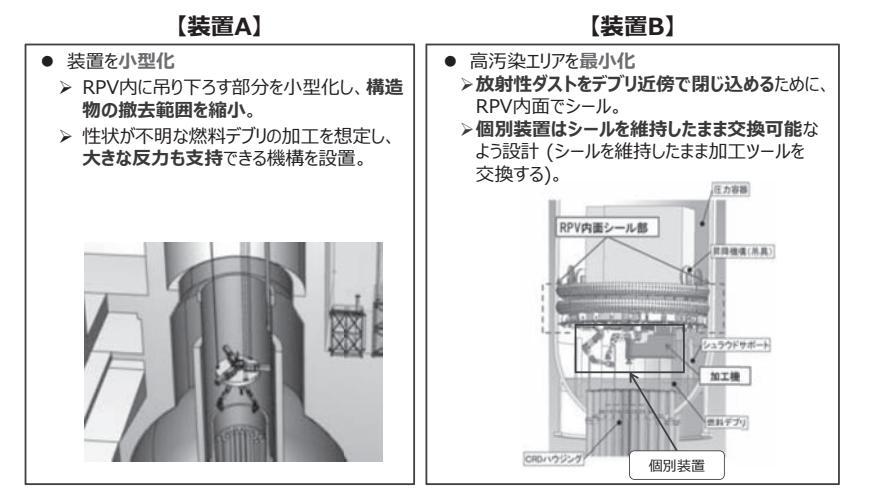
Fig. 25 Devices for debris retrieval by top entry method

■ 現状はRPV内部の損傷状況が分らないので、以下の2ケースについて検討。

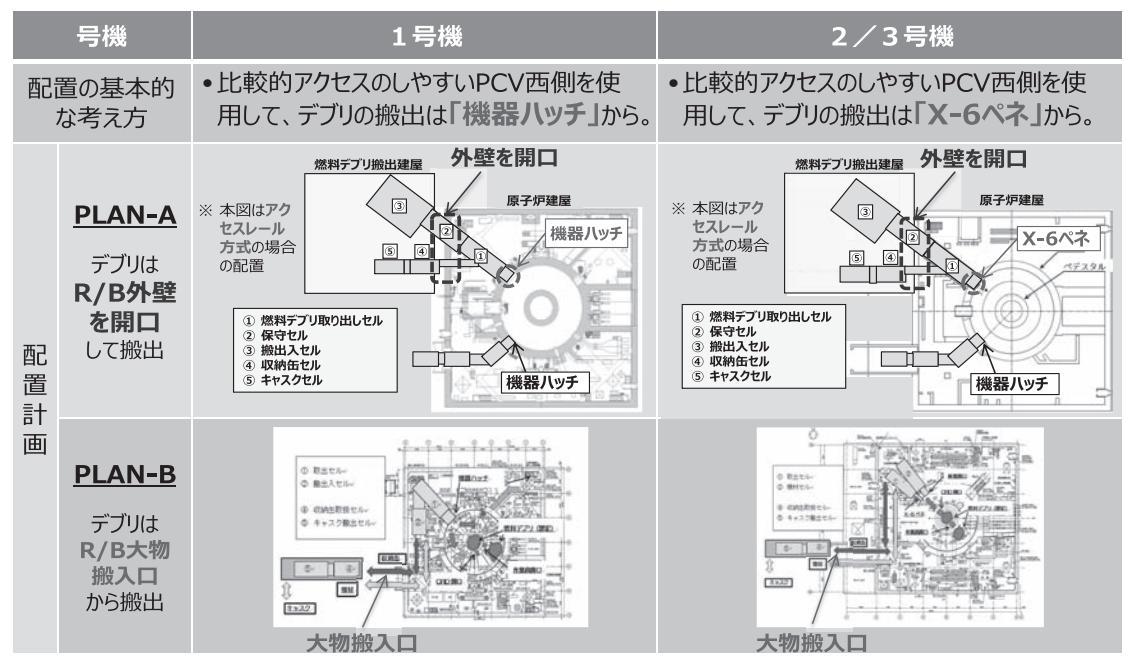
Fig. 27 Route of carried out for debris by side entry method

横アクセス工法でも、Fig. 27に示す通り、燃料 デブリの搬出ルートとして、2つのルートの検討 を行っている。「PLAN-A」は、原子炉建屋に隣接 して燃料デブリ搬出建屋を増設した上で、原子炉 建屋外壁を開口し、燃料デブリ取り出し直後に収納缶に入れ、燃料デブリの動線を短くするプランである。一方、「PLAN-B」は、既存の原子炉建屋大物搬入口を活用し、燃料デブリを外部へ搬出するプランである。

■ デブリ搬出ルートについて、以下の2ケース(PLAN-A、B)について検討。

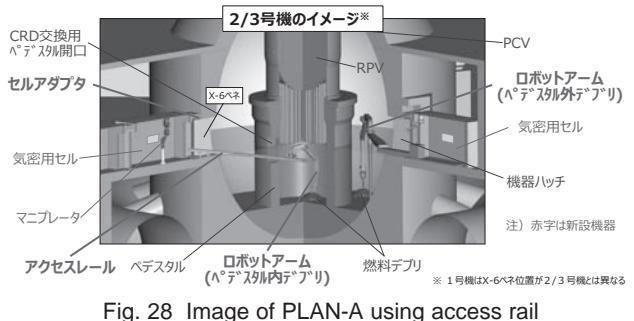
「PLAN-A」方式においては、さらに、燃料デ ブリにアクセスする方式として、「アクセスレー ル方式:PLAN-A」と「アクセストンネル方式: PLAN-A'」の2つの方式が検討されている。 「アクセスレール方式」のコンセプトを、Fig. 28

【PLAN-A】アクセスレール方式~取り出しイメージ~ テフリ搬出方法

- ペデスタル「内」デブリ⇒X-6ペネからアクセスレールをペデスタル内に挿入させ、ロボットアームを使って回収。
- ペデスタル「外」デブリ⇒機器ハッチからロボットアームを使って回収。

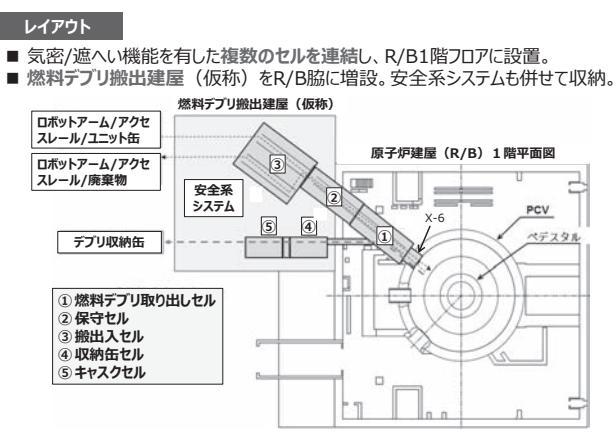
Fig. 29 Layout of PLAN-A using access rail

~29に示す。「アクセスレール方式」は、連結した 複数のセルをPCV貫通部に直結させ、そのセル 内に備え付けているアクセスレールをPCV内に 伸ばし、そのアクセスレールを利用して取り出し 装置をペデスタル内に持ち込む方式である。

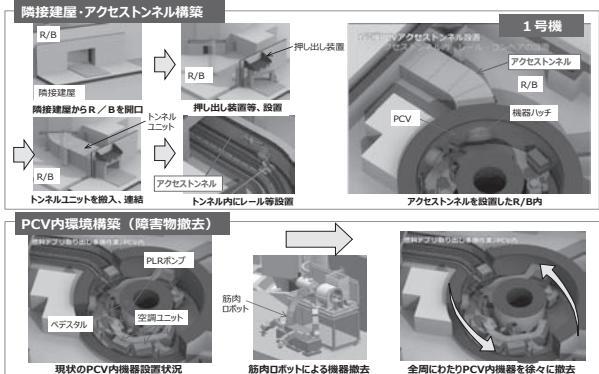
Fig. 31 Construction of access tunnel

【PLAN-A´】アクセストンネル方式~トンネル構築~

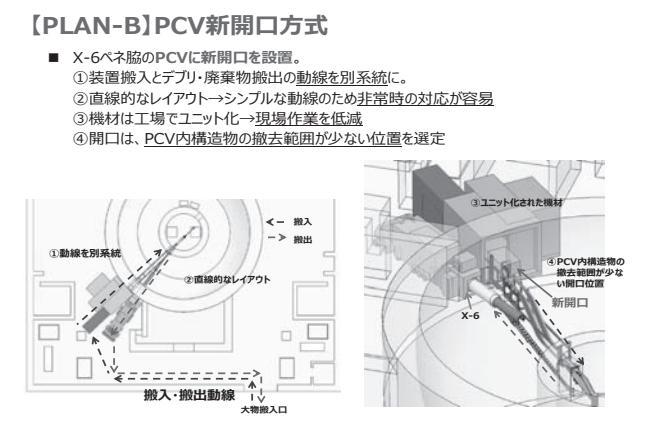
Fig. 33 Concept of PLAN-B

PLAN-Bのコンセプトを、Fig. 33~34に示す。 このプランでは、燃料デブリの外部への搬出入は 既存の原子炉建屋大物搬出入口を利用する。原子 炉格納容器内部へのアクセスは、既存のX-6ペネ トレーションを利用するとともに、その脇に新開 口を設置して、装置搬入と燃料デブリ、廃棄物の 搬出の動線を分けていることが特徴である。

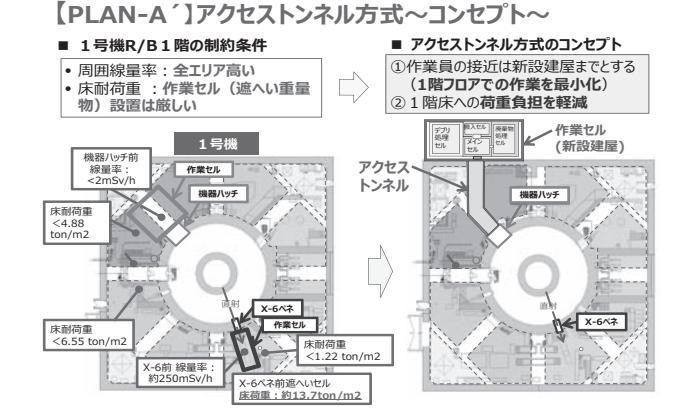
Fig. 30 Concept of PLAN-A'

「アクセストンネル方式:PLAN-A'」のコンセ プトについては、Fig. 30~32に示す。「アクセス トンネル方式」は、原子炉建屋に隣接した新規建 屋内に設置する作業セルとPCV貫通部間に、ト ンネルを設置し、取り出し装置や取り出した燃料 デブリを移動する方式である。この方式は、原子 炉建屋1階で発生する作業を減らすことで、作業 員被ばくを軽減するとともに、原子炉建屋1階床 への荷重をトンネル分のみの荷重とすることで軽 減を図ることを狙いとしている。

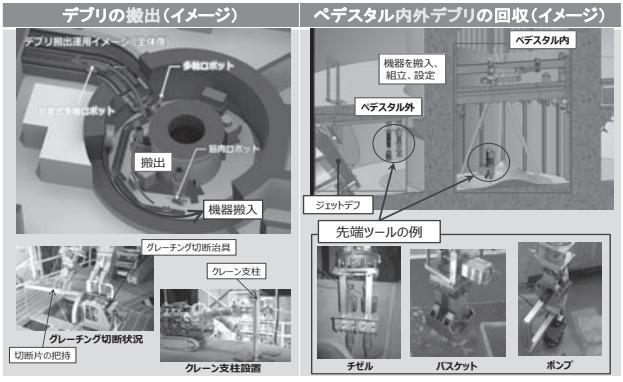
Fig. 32 Debris retrieval methods of PLAN-A'

【PLAN-A´】アクセストンネル方式~デブリ搬出~

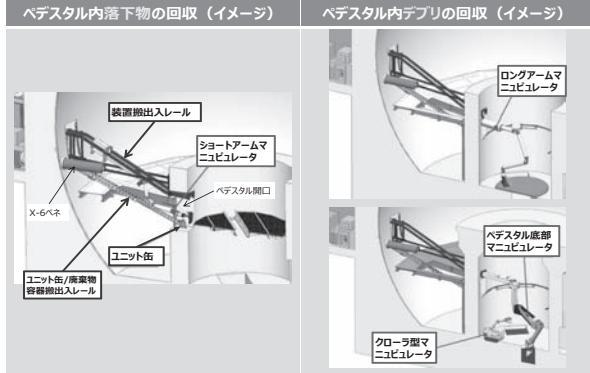
Fig. 34 Image of debris retrieval by PLAN-B

PLAN-Bでは、PLAN-Aの「アクセスレール式」と 同じように、アクセスレールを利用して燃料デブ リ取り出し装置をペデスタル内に持ち込む。セル が原子炉建屋内に収まるようにセルの一部を移動 式とし、燃料デブリ取り出し装置及び回収した燃 料デブリは移動台車で搬出入する点が、PLAN-A と異なる。

【PLAN-B】PCV新開口方式

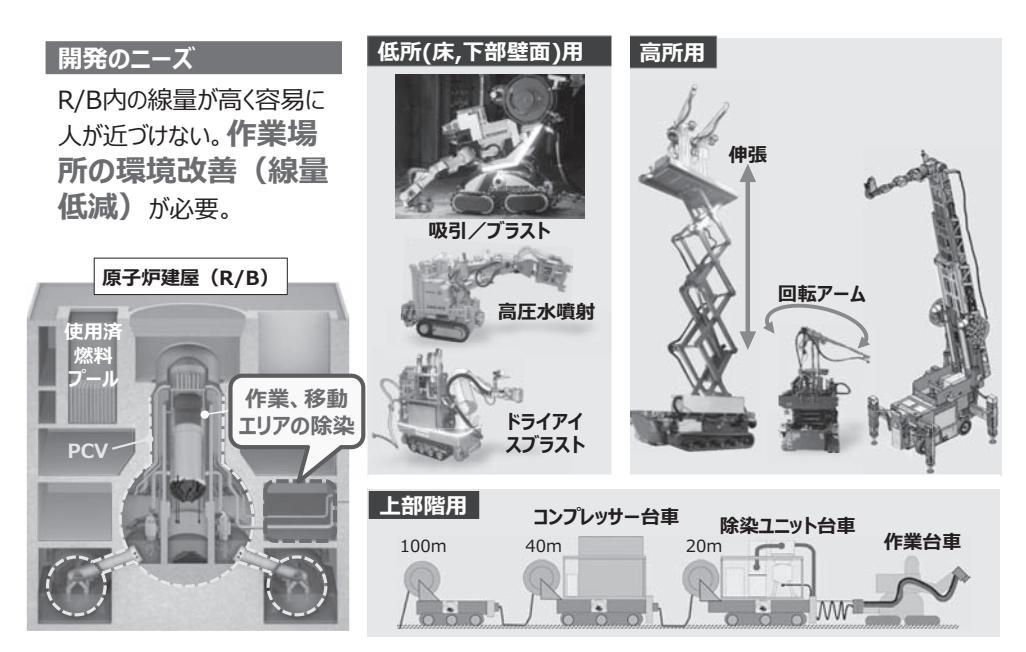
Fig. 35 Outline of technology for decontamination and dose reduction

PCV・RPV内部調査や燃料デブリ取り出し作業 等の現場作業実施前には、可能な限り除染を行 い、作業環境の改善(線量低減)を行っていく必 要がある。IRIDで取り組む除染技術開発の概要 を、Fig. 35に示す。

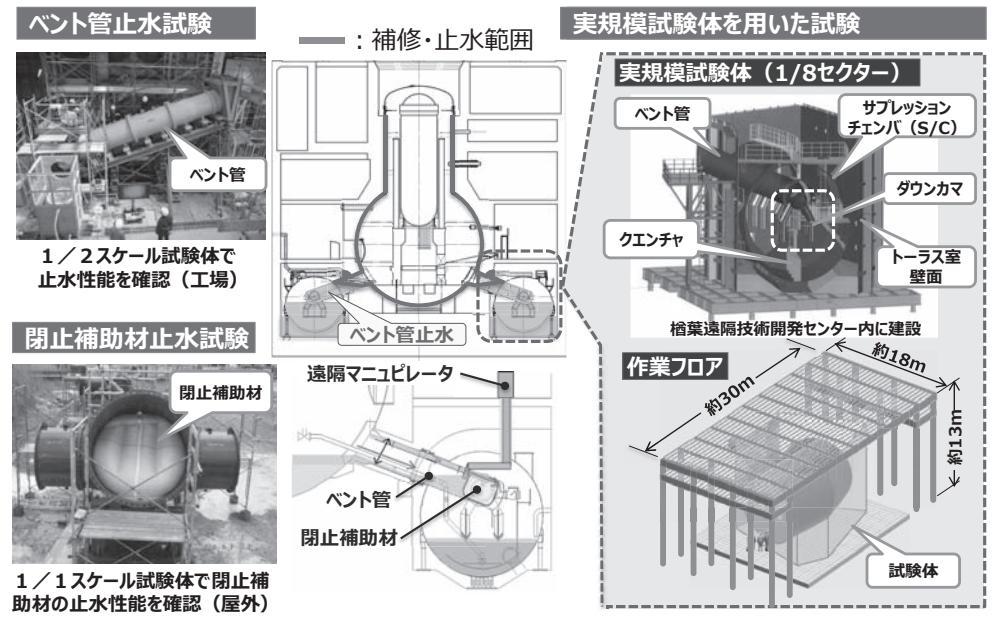
Fig. 36 Outline of technology for repair and water stoppage of PCV

燃料デブリ取り出し作業の前準備として、PCV からの漏えい・止水の実施が必要となる。これら の技術開発の概要を、Fig. 36に示す。これらの技 術開発として、「ベント管止水技術」、「サプレッ ションチェンバー(S/C)内充填止水技術」<sup>7)</sup>、 「S/C脚部補強技術」の開発を行い、JAEA楢葉遠 隔技術開発センターで実規模レベルの試験を実施 している。

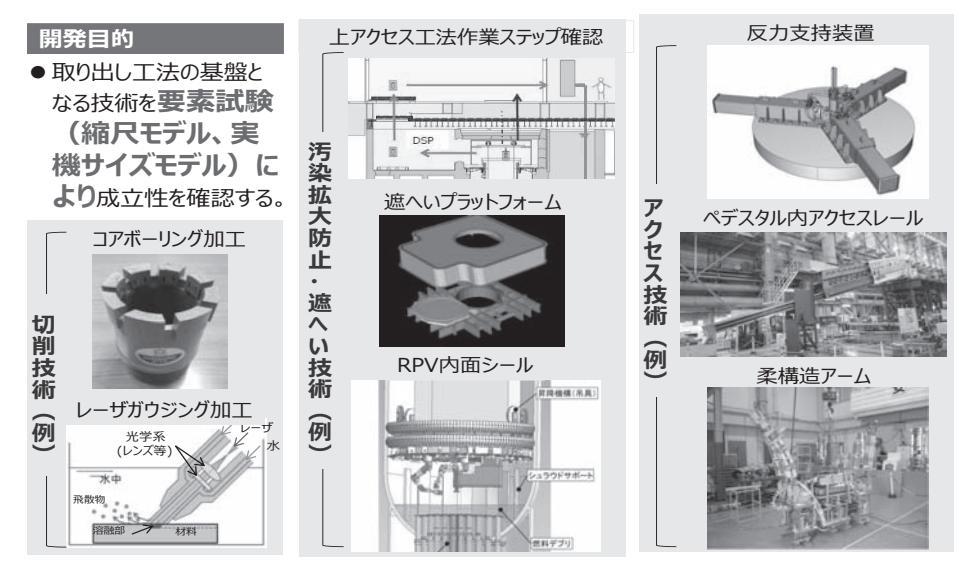
Fig. 37 Outline of technology for fuel debris retrieval

燃料デブリ取り出し関連技術の概要を、Fig. 37 に示す。燃料デブリ取り出しのための切削技術に ついては、「コアボーリング加工」、「レーザガウジ ング加工」を始めとして、多くの技術開発が行わ れている。燃料デブリ取り出し時の被ばく低減対 策としての汚染拡大防止技術・遮へい技術の開発 も実施している。「上アクセス工法作業ステップ 確認試験」、「遮へいプラットフォーム機能確認試 験」、「RPV内面シール性能確認試験」等、を実施 して、各開発技術の性能を確認している。また、 燃料デブリそのものへのアクセス技術として、 「位置決め/反力支持装置」、「ペデスタル内アク セスレール」、「柔構造アーム」他、多くの技術開 発が実施されている。

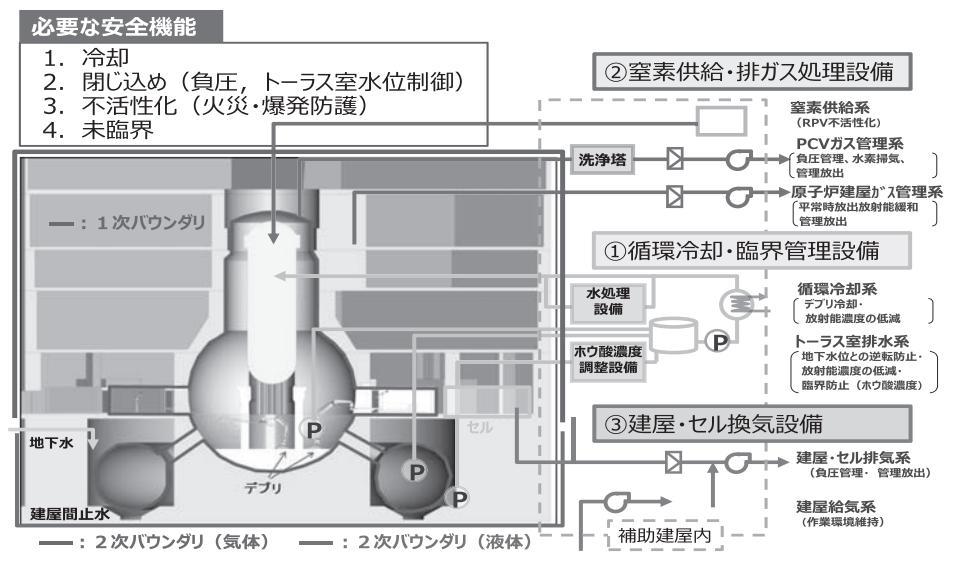
Fig. 38 Design concept of safety system for fuel debris retrieval

燃料デブリ取り出し作業時に要求される安全機 能として、①冷却機能、②閉じ込め・バウンダリ 機能、③火災・爆発防護機能、④未臨界維持機能 がある。これらの要求される安全機能に適合する システムの検討を実施しており、Fig. 38に安全機 能に係るシステムの概念図を示す。これら安全系 システムを成立させるための要素技術(負圧管理 技術、他)の検討も進められている。

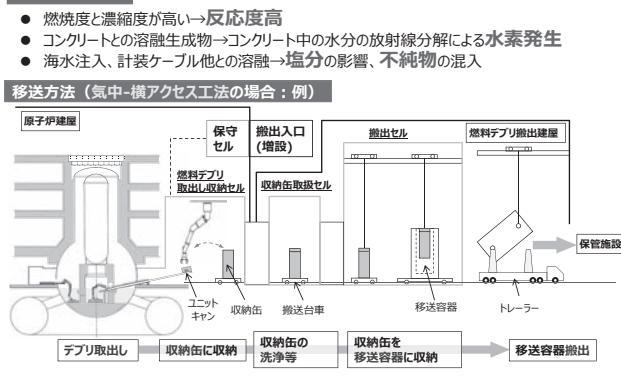
Fig. 39 Concept of technology for collection, transfer and storage of fuel debris

の収納・移送・保管についても、技術開発が必要 となる。Fig. 39に、これらの収納・移送・保管技 術の概要を示す。燃料デブリの収納缶について は、「臨界管理」、「水分の放射線分解による水素発 生対策」等、独自の技術開発が必要となる。

#### 収納缶の設計 ⇒1F固有の課題に対処

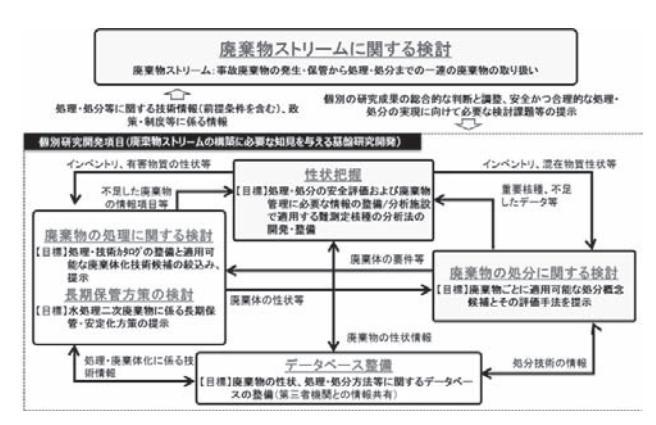
Fig. 40 Concept of technology for treatment and disposal of solid waste

IRIDでは、固体廃棄物に関して、Fig. 40に示す 研究内容を実施している<sup>8)</sup>。検討方法は、「デー タの蓄積を待つことなく、これまで蓄積された処 理・処分の技術や知識を用いて廃棄物の処理・処 分方法を幅広く評価し、廃棄物の性状把握の進展 に合わせてそれらを繰り返し実施し、処理・処分 方策を絞り込んでいく | ことで行っている。
