廃棄物試料の分析結果 (瓦礫,水処理設備処理二次廃棄物,汚染水, 処理水,土壌)

平成30年7月26日

技術研究組合 国際廃炉研究開発機構/ 日本原子力研究開発機構

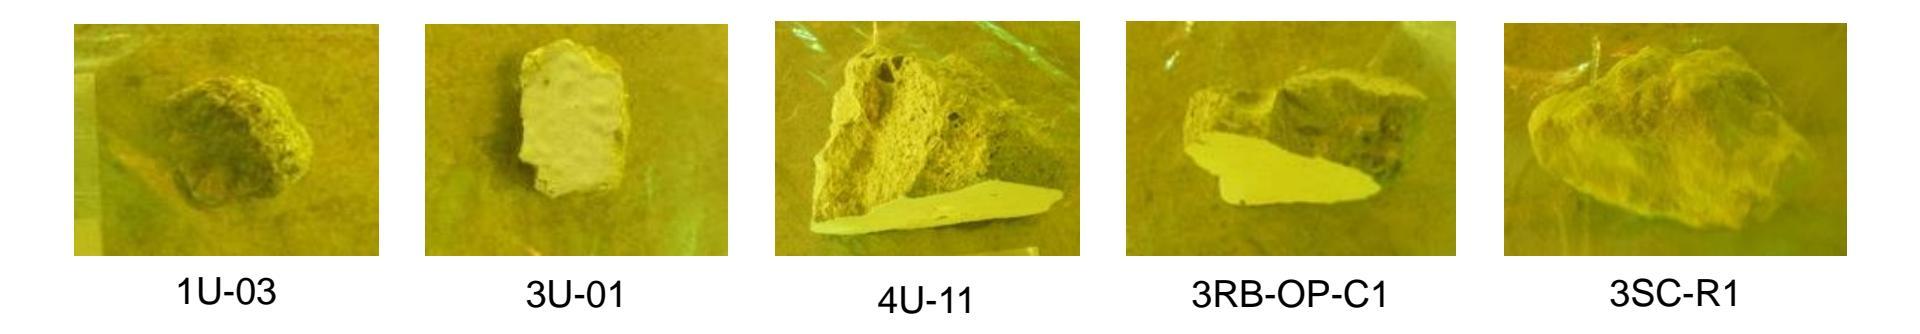
瓦礫(コンクリート)試料

試料の外観

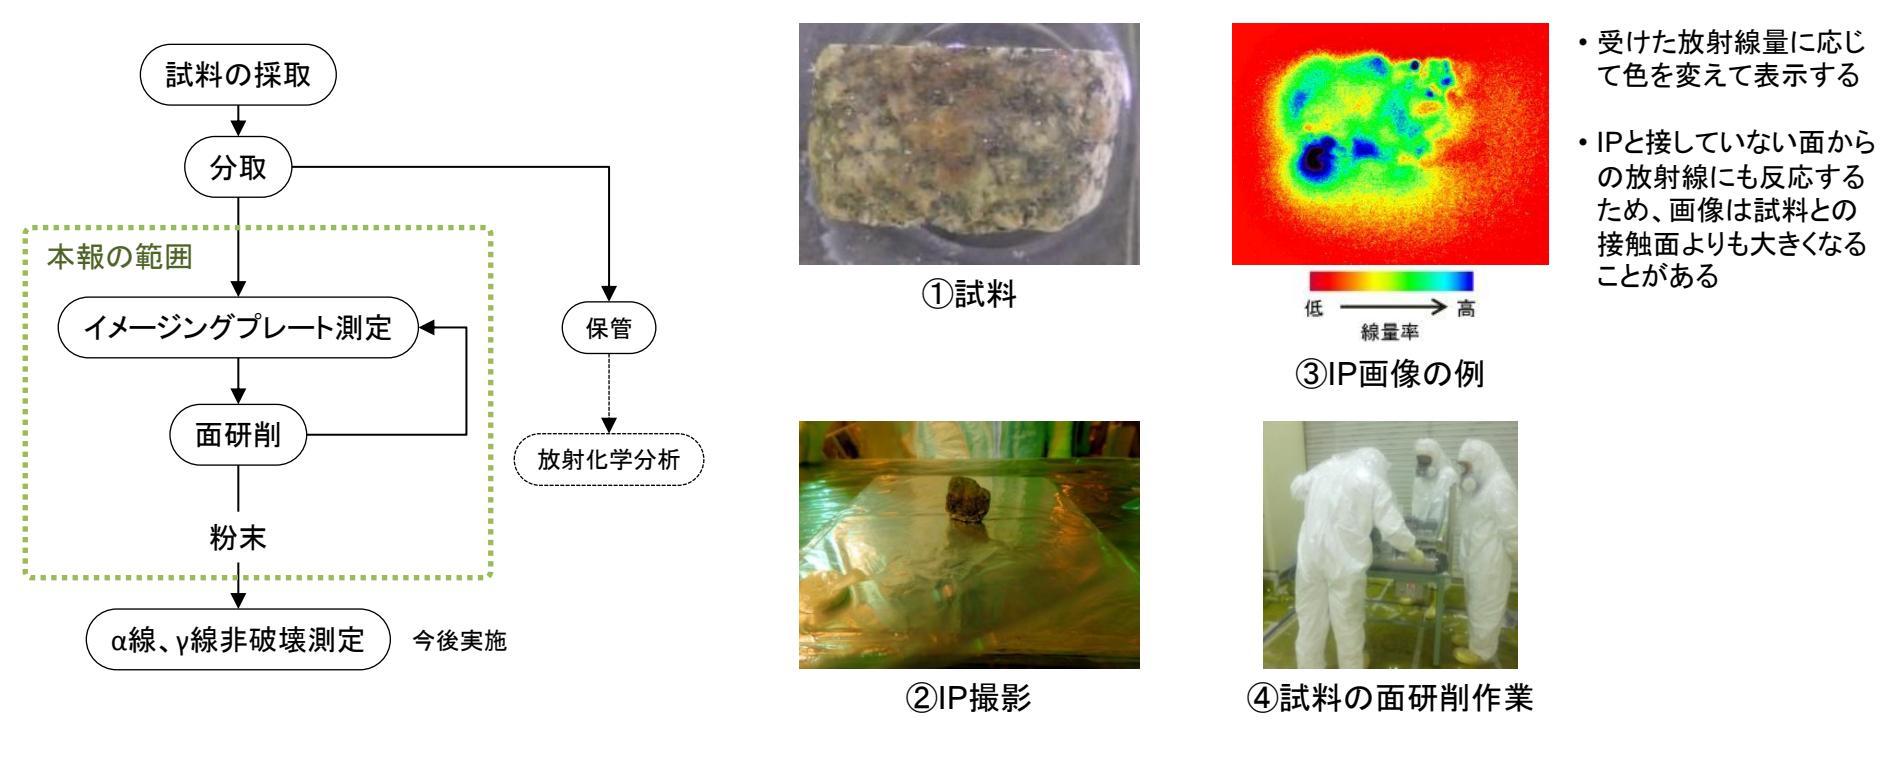
分析のフロー

試料のイメージングプレート (IP) 撮影を行い、塗装を有する面あるいは平坦な面を選び研削する。 研削により得られたコンクリート試料粉末の線量率測定を実施した。この操作を繰り返して行った。

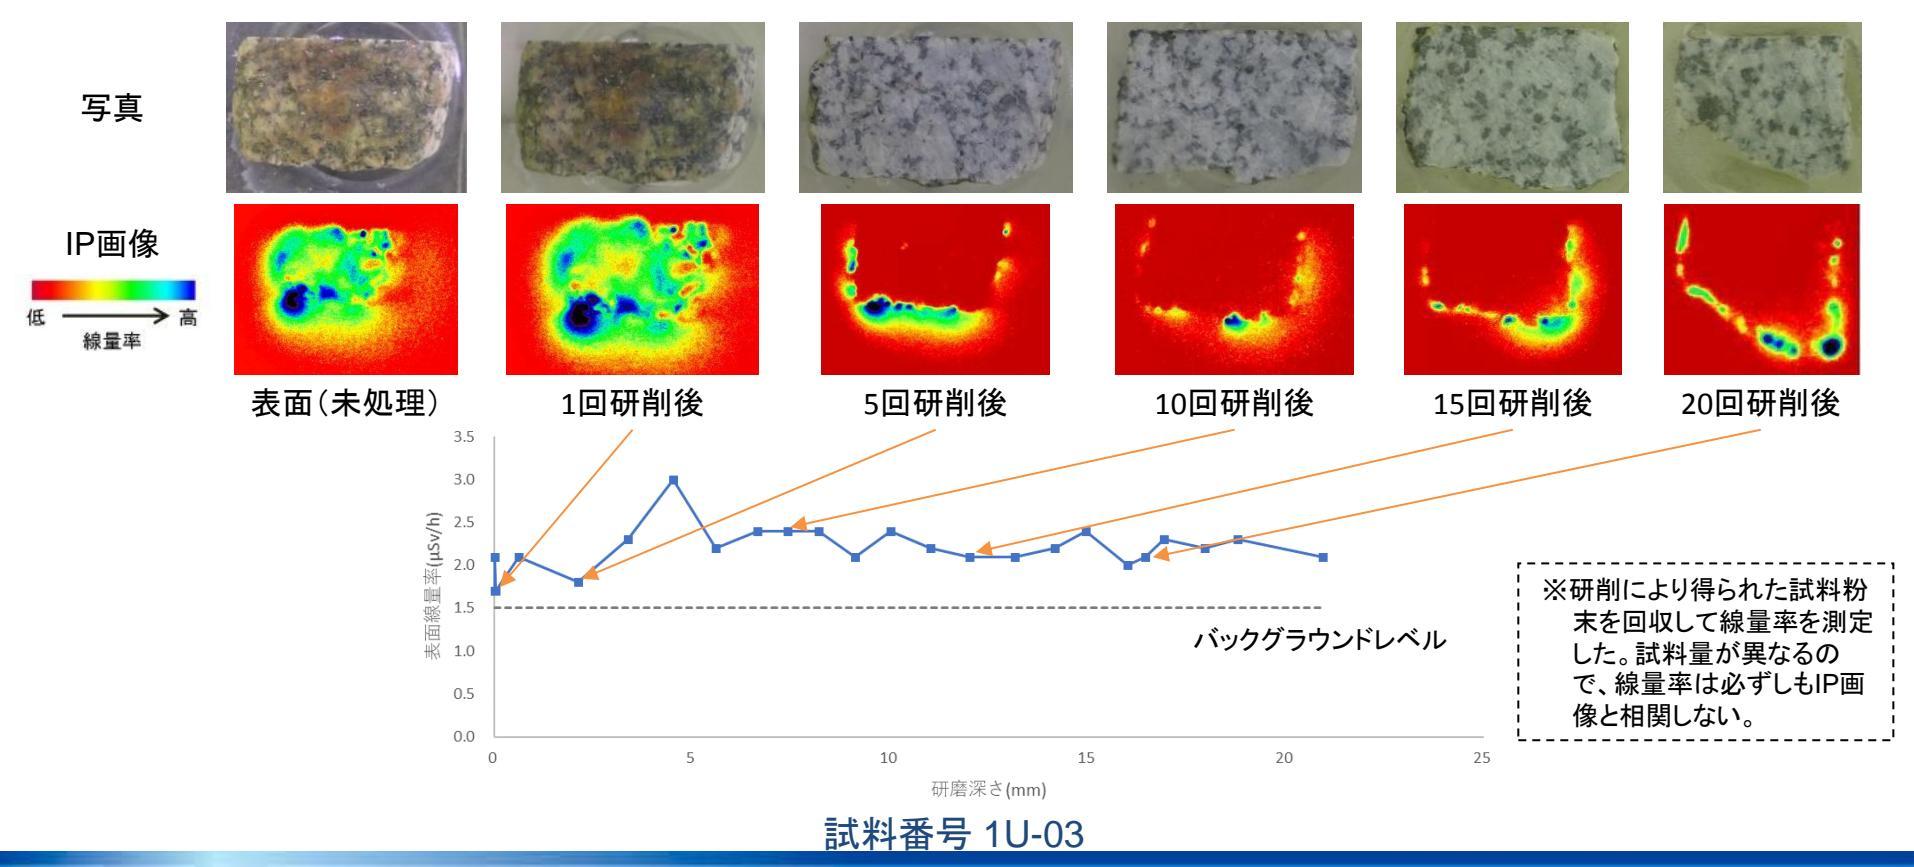
瓦礫試料の局所的な汚染分布 - 1号機周辺(西側)瓦礫の汚染分布 -

- 試料は、1号機周辺(西側)から採取し、塗膜はなく岩石状であった。
- 上面には2mm程の凸凹があり、全面的な汚染が見られた。それ以降は、側面の汚染が見られた。
- 線量率は、大凡、一定のレベルで推移した。
- 汚染分布は、試料の上面、側面に見られた。内部への浸透はない。

=+**1 夕	きょうちょう	IP分析に	よる汚染分	布の推定	汗沈の性治	
武科石	記(本)(0)特(致)	表面	側面	内部	汚染の特徴	
1号機周辺(西側)瓦礫 (1U-03)	塗装なし、岩石状	有り	有り	なし	・表面に汚染有り	
3号機周辺(西側)瓦礫 (3U-01)	塗装有り	なし	有り	なし	・塗膜に汚染なし	
4号機周辺(西側)瓦礫 (4U-11)	塗装有り	有り	なし	なし	・塗膜の一部に汚染有り	
3号機オペフロ瓦礫 (3RB-OP-C1)	塗装有り	有り	有り	なし	 ・塗膜に汚染有り ・塗膜とコンクリートの境界部分 (~深さ4mm)に汚染有り 	
覆土式一時保管施設(第3槽) (3SC-R1)	塗装なし、泥状付着物	有り	なし	なし	・表面に局所汚染有り

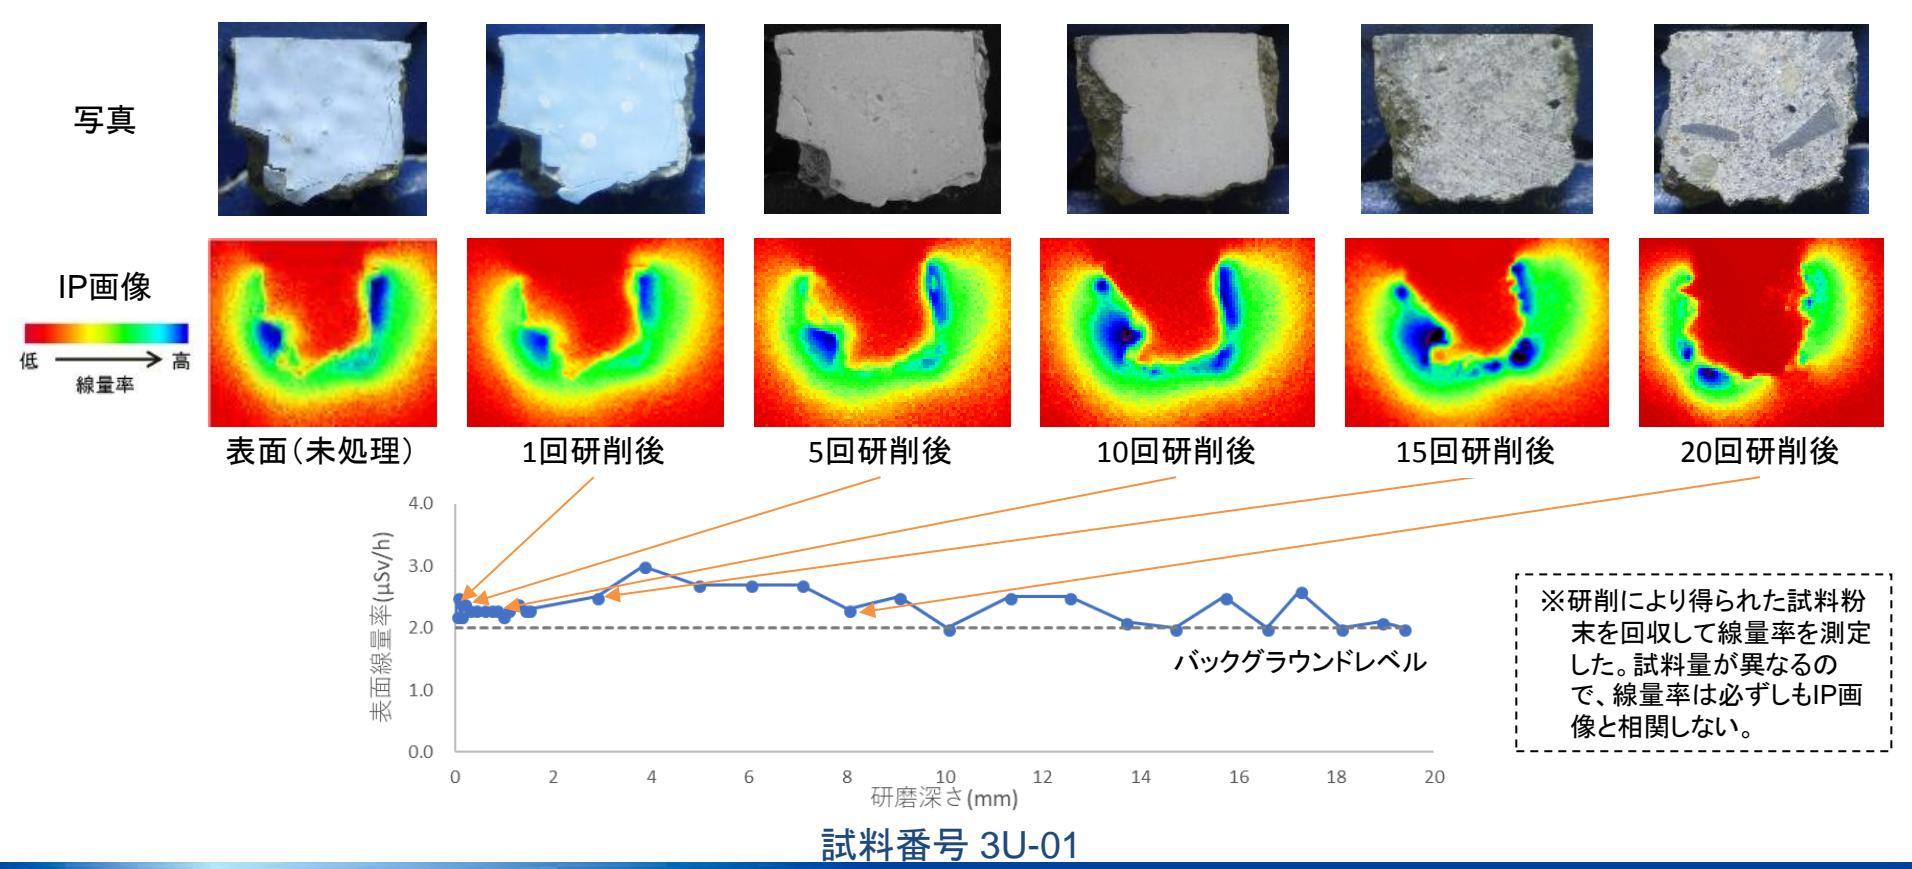
瓦礫試料の局所的な汚染分布 - 3号機周辺(西側)瓦礫の汚染分布 -

試料は、3号機周辺(西側)から採取したコンクリート片で、水色の塗膜があった。
 汚染は側面に見られた。上面の塗膜部分及び試料内部に汚染は見られなかった。
 線量率は、バックグラウンドレベル付近で推移した。

■ 汚染分布は、上面の塗膜部分と内部にはなく、側面に見られた。

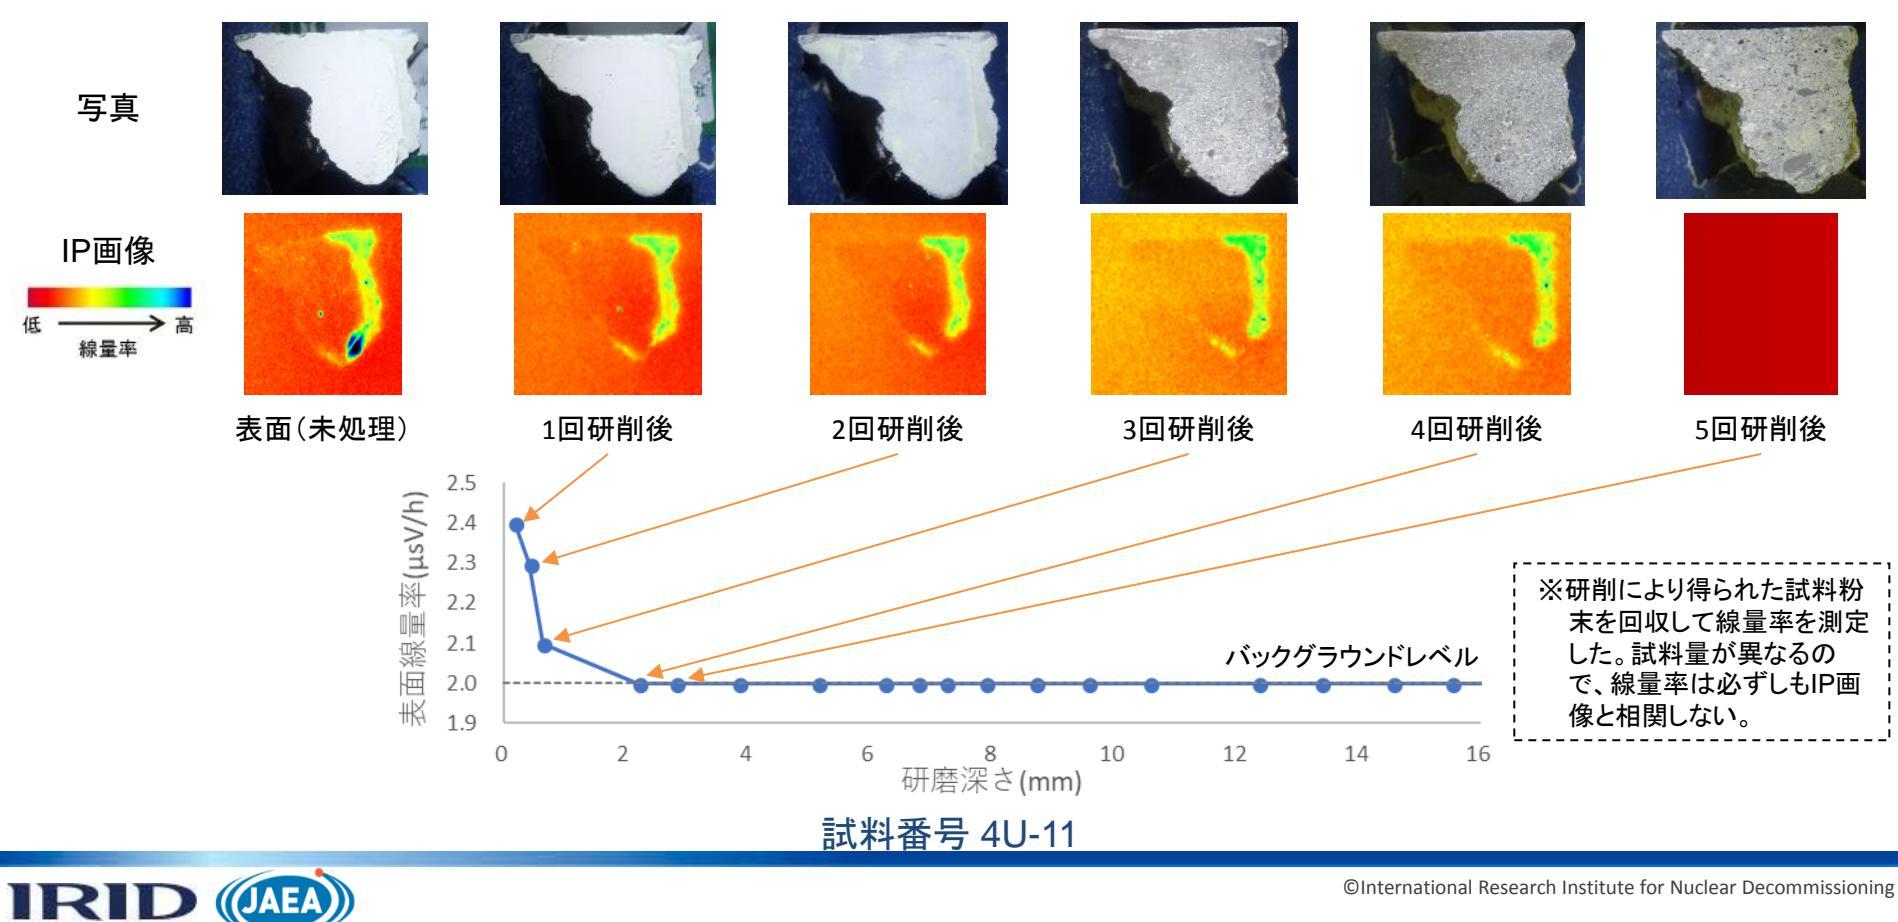
瓦礫試料の局所的な汚染分布 -4号機周辺(西側)瓦礫の汚染分布-

- 試料は、4号機周辺(西側)から採取したコンクリート片で、白色の塗膜があった。
- 上面の塗膜がはがれた一部に汚染が見られた。
- 線量率は、研削深さ2mm程度以降はバッググラウンドレベル付近で推移した。 汚染分布は、上面の塗膜のない部分に局所的に見られた。内部への浸透はない。

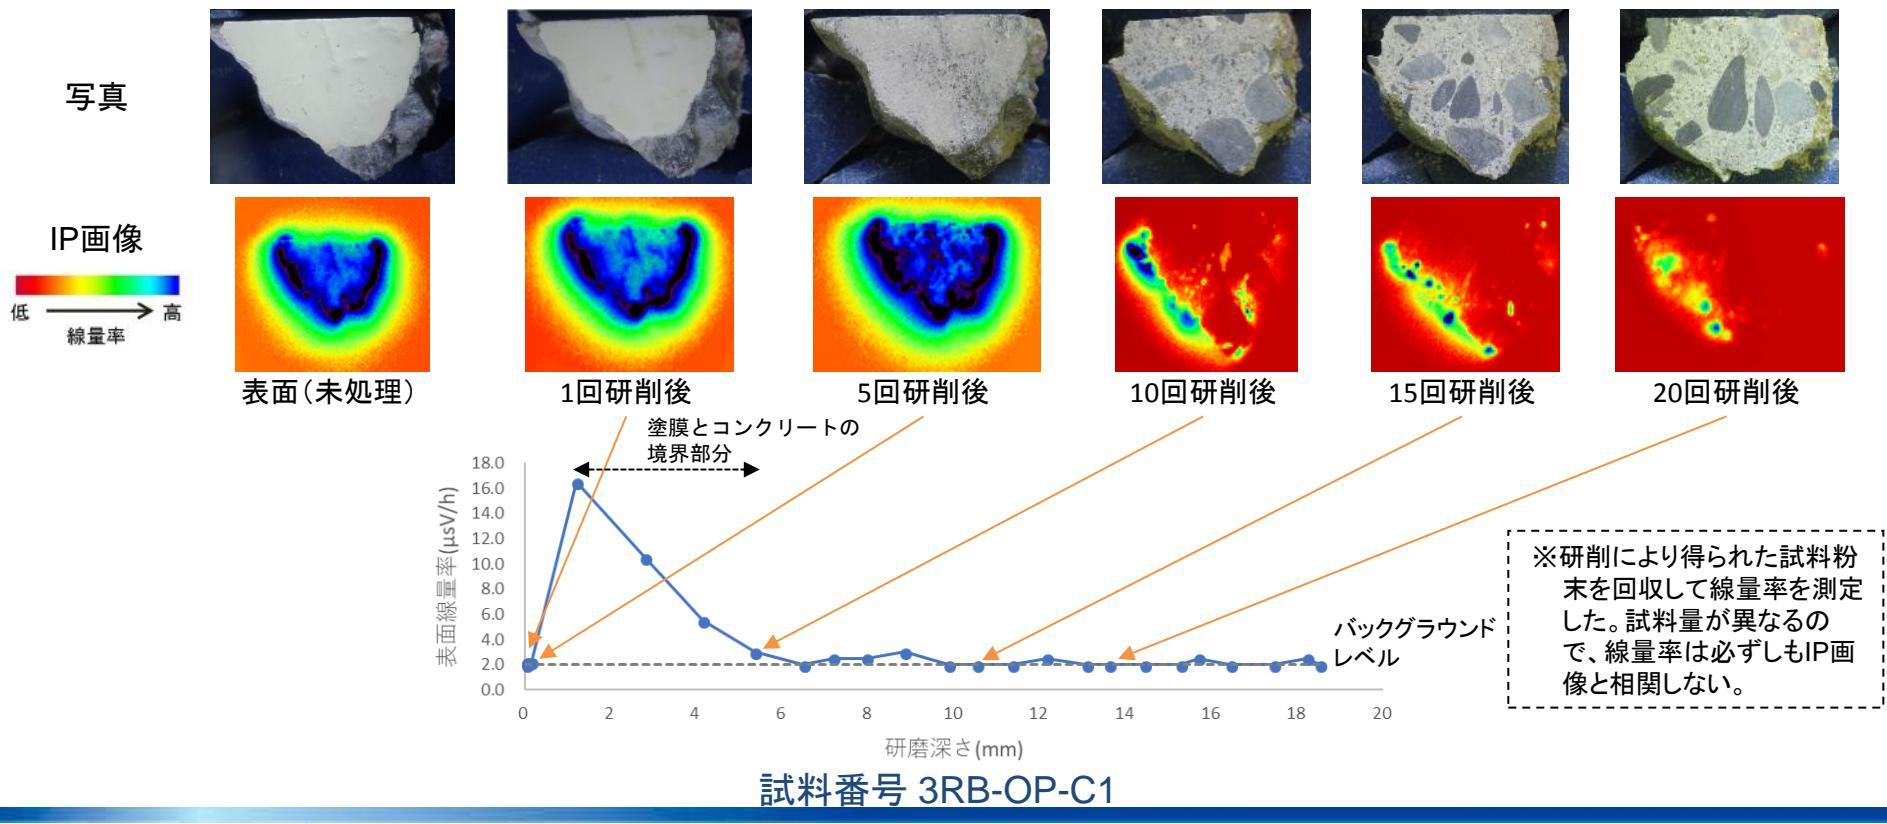
瓦礫試料の局所的な汚染分布 - 3号機オペフロ瓦礫の汚染分布 -

- 試料は、3号機オペフロから採取したコンクリート片で、白色の塗膜があった。
- 上面の塗膜とコンクリートとの境界部分、側面に汚染が見られた。試料内部に汚染は見られなかった。
- 線量率は、塗膜とコンクリートの境界部分で高い傾向が見られた。それ以降は、バッググラウンドレベル付近で推移した。
- 汚染分布は、塗膜部分と側面に見られ、内部への浸透はない。

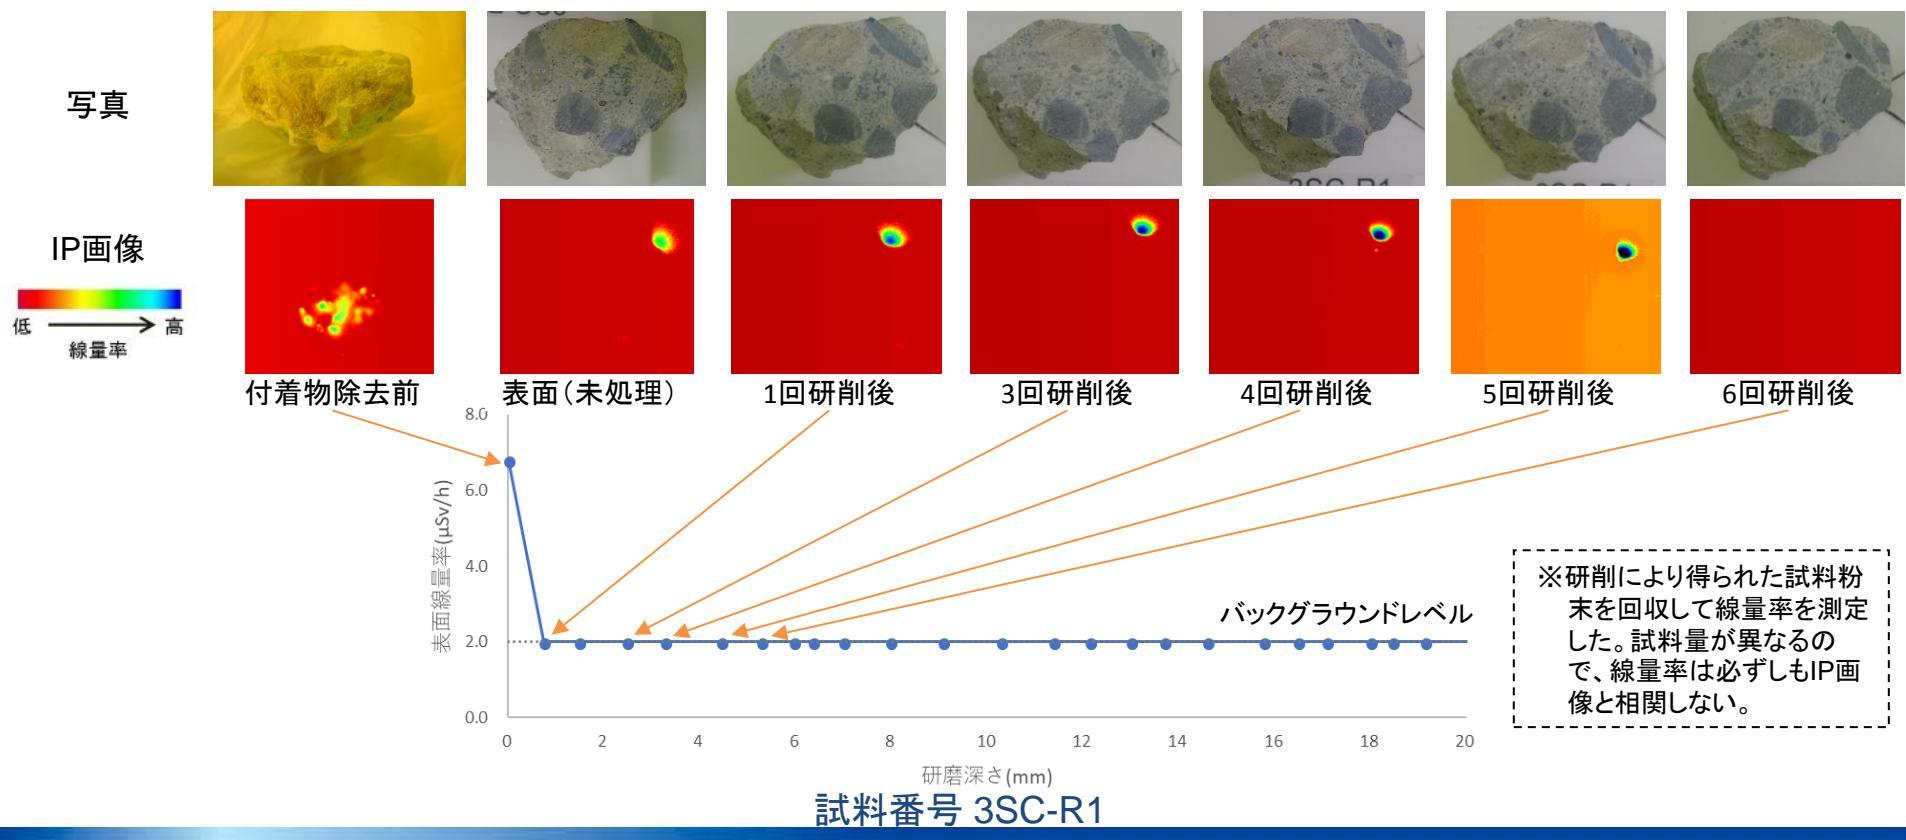
瓦礫試料の局所的な汚染分布 - 覆土式一時保管施設(第3槽)の汚染分布 -

- 試料は、覆土式一時保管施設(第3槽)から採取したコンクリート片で、塗膜はなく、上面に泥状の 付着物があった。
- 上面の一部に汚染が見られた。
- 線量率は、試料上面の泥状付着物を除去した後は、バックグラウンドレベル付近で推移した。
- 汚染分布は、上面に局所的に見られた。内部への浸透はない。

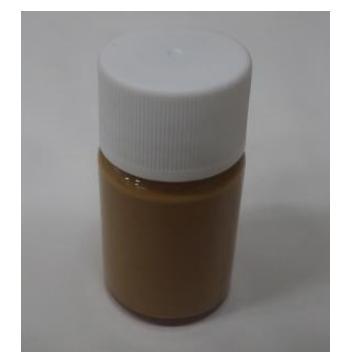
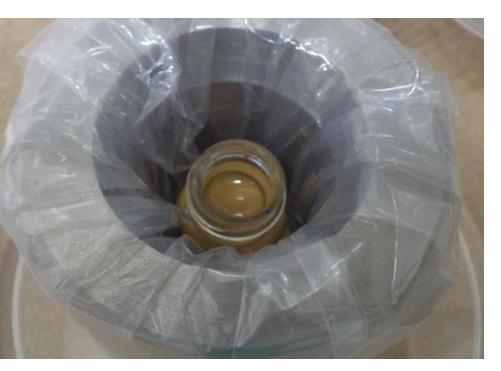
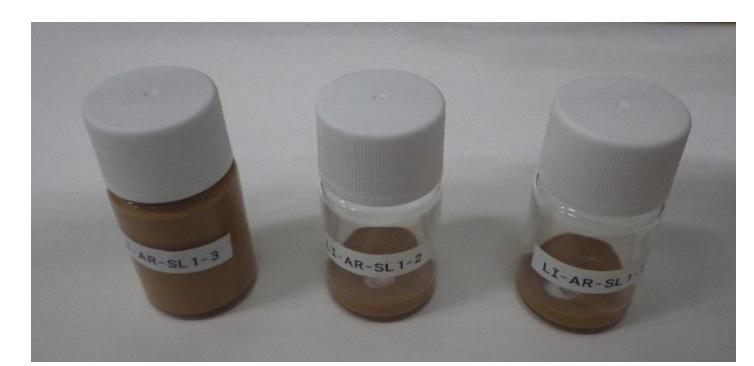
スラッジとDピット上澄み液試料は、輸送まで一時保管した^{※1}。スラッジ試料は元のバイアル瓶(10mL)を手で振り撹拌した後、ピペッターで約1mLずつ別のバイアル瓶(10mL)に分取し、いずれも分析施設へ輸送した。

受け入れたスラッジ試料

一時保管中のスラッジ試料

分取後のスラッジ試料

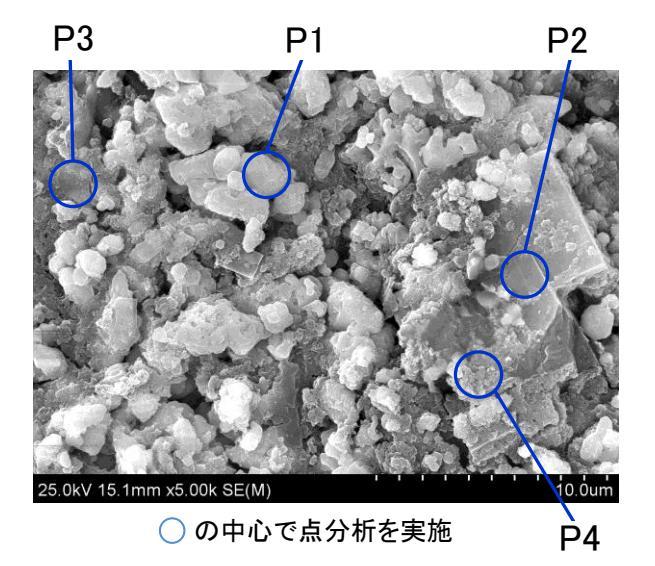
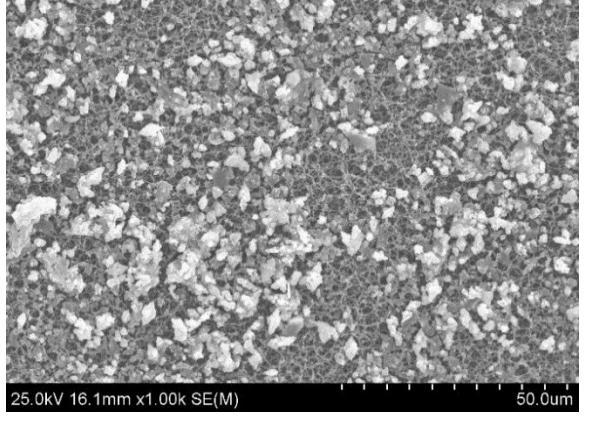
スラッジのSEM像

スラッジを構成する粒子は、複数の形状を示しており、組成の異なる成分の混合物であることが確認された。また、純水で希釈分散されることを確認した。

濃い灰色の部分はフィルタの繊維

観察倍率5000倍

観察倍率1000倍(希釈分散させた状態)

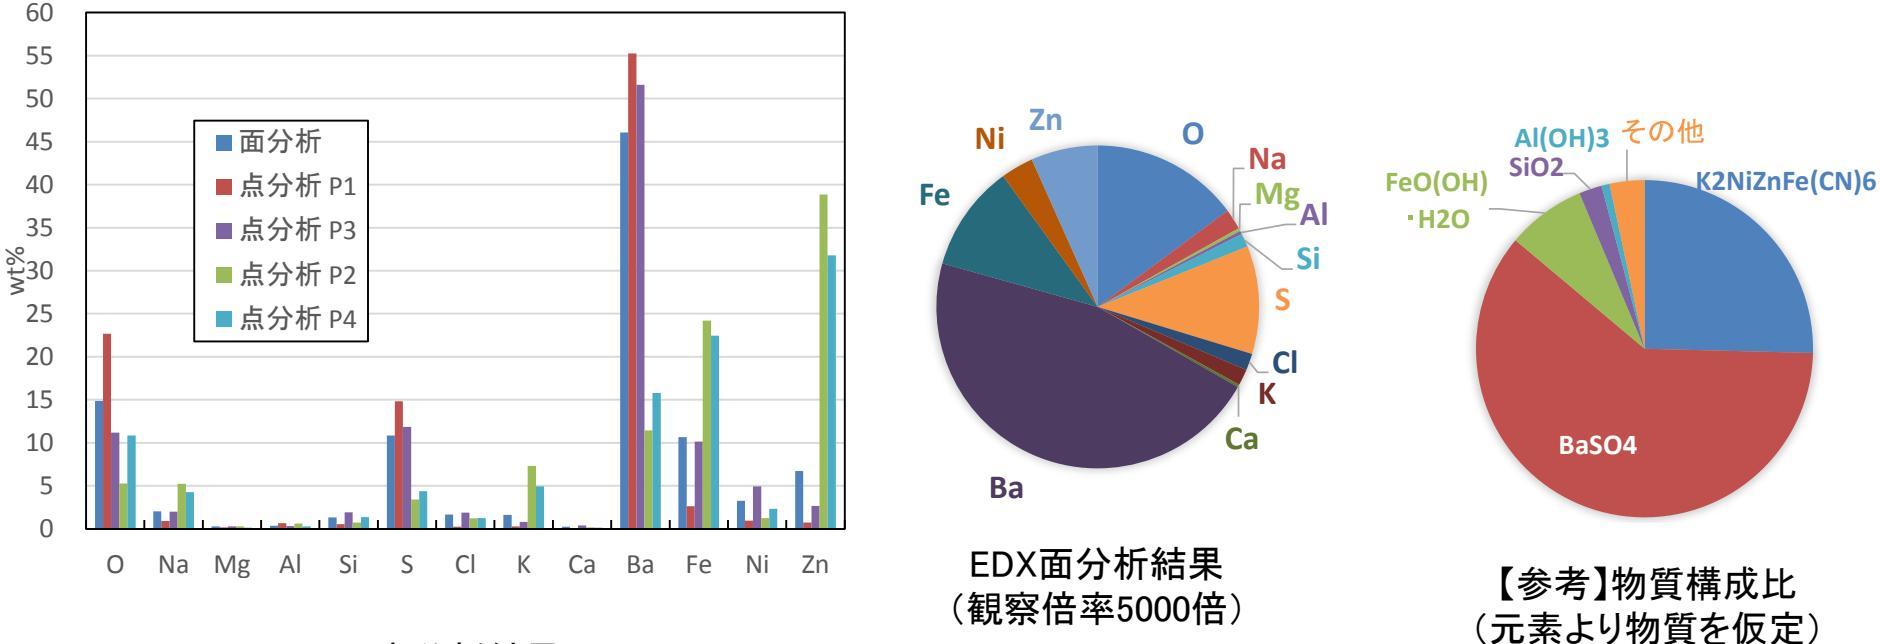
EDX元素分析結果 (面分析及び点分析)

EDX面分析結果から、BaとSが多く存在することを確認した。
 BaSO₄が6~7割を占める。次いでフェロシアン化物が多いものと推定される。また、 Znが検出された。

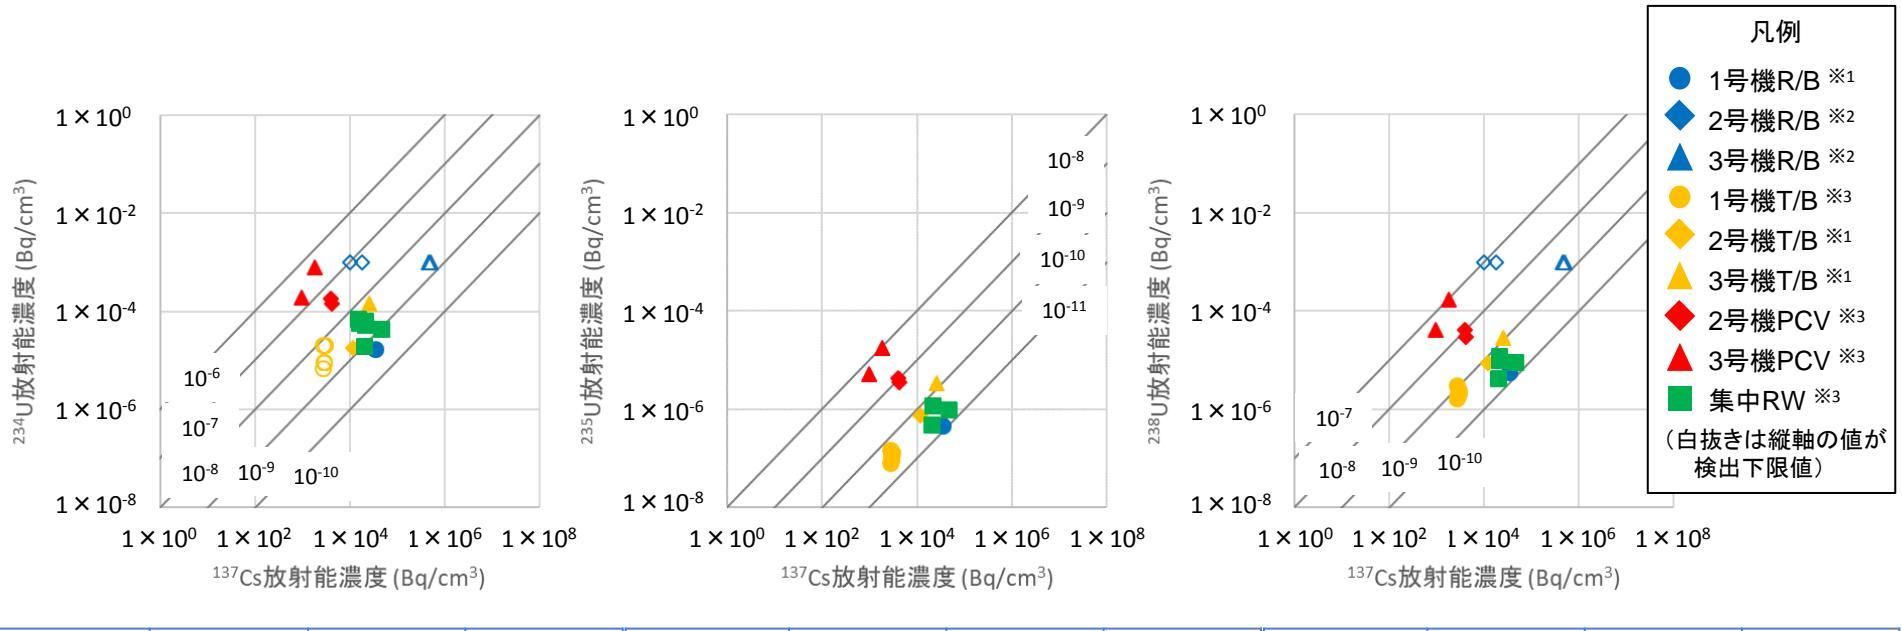
- 滞留水のU同位体と137Cs濃度の関係 -

- U同位体/137Cs比に関して、U同位体間の差は見られない。
- 2及び3号機PCV滞留水のU同位体/¹³⁷Cs比は、R/B滞留水、T/B滞留水、集中RW 滞留水に比べて1桁程度大きい。

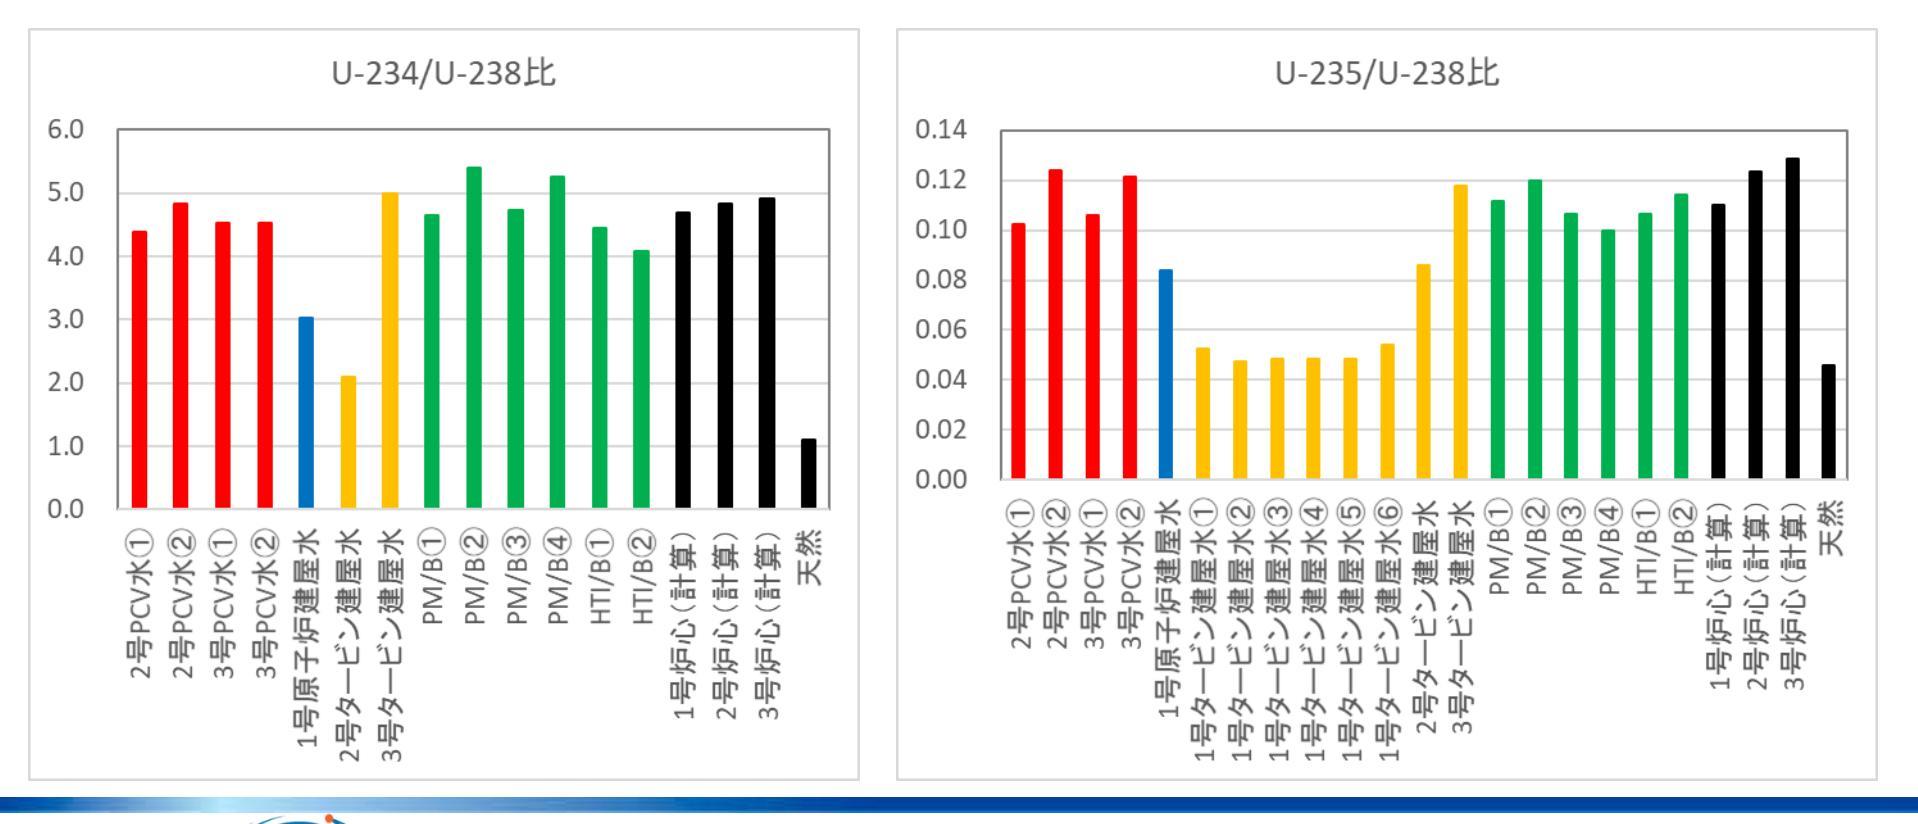
- ²³⁴U/²³⁸U比、²³⁵U/²³⁸U比ともに採取場所による差異が見られ、損傷燃料と天然ウランの比の間の値である。滞留水中のウランの起源としては、損傷燃料や各種材料等に含まれる天然の成分の寄与が考えられる。
- ²³⁴U/²³⁸U比と²³⁵U/²³⁸U比は、多くの場合で天然ウランの比より損傷燃料の値に近い。1号機 R/B及びT/B、2号機T/Bで比が小さく、天然ウランの寄与が相対的に大きい。

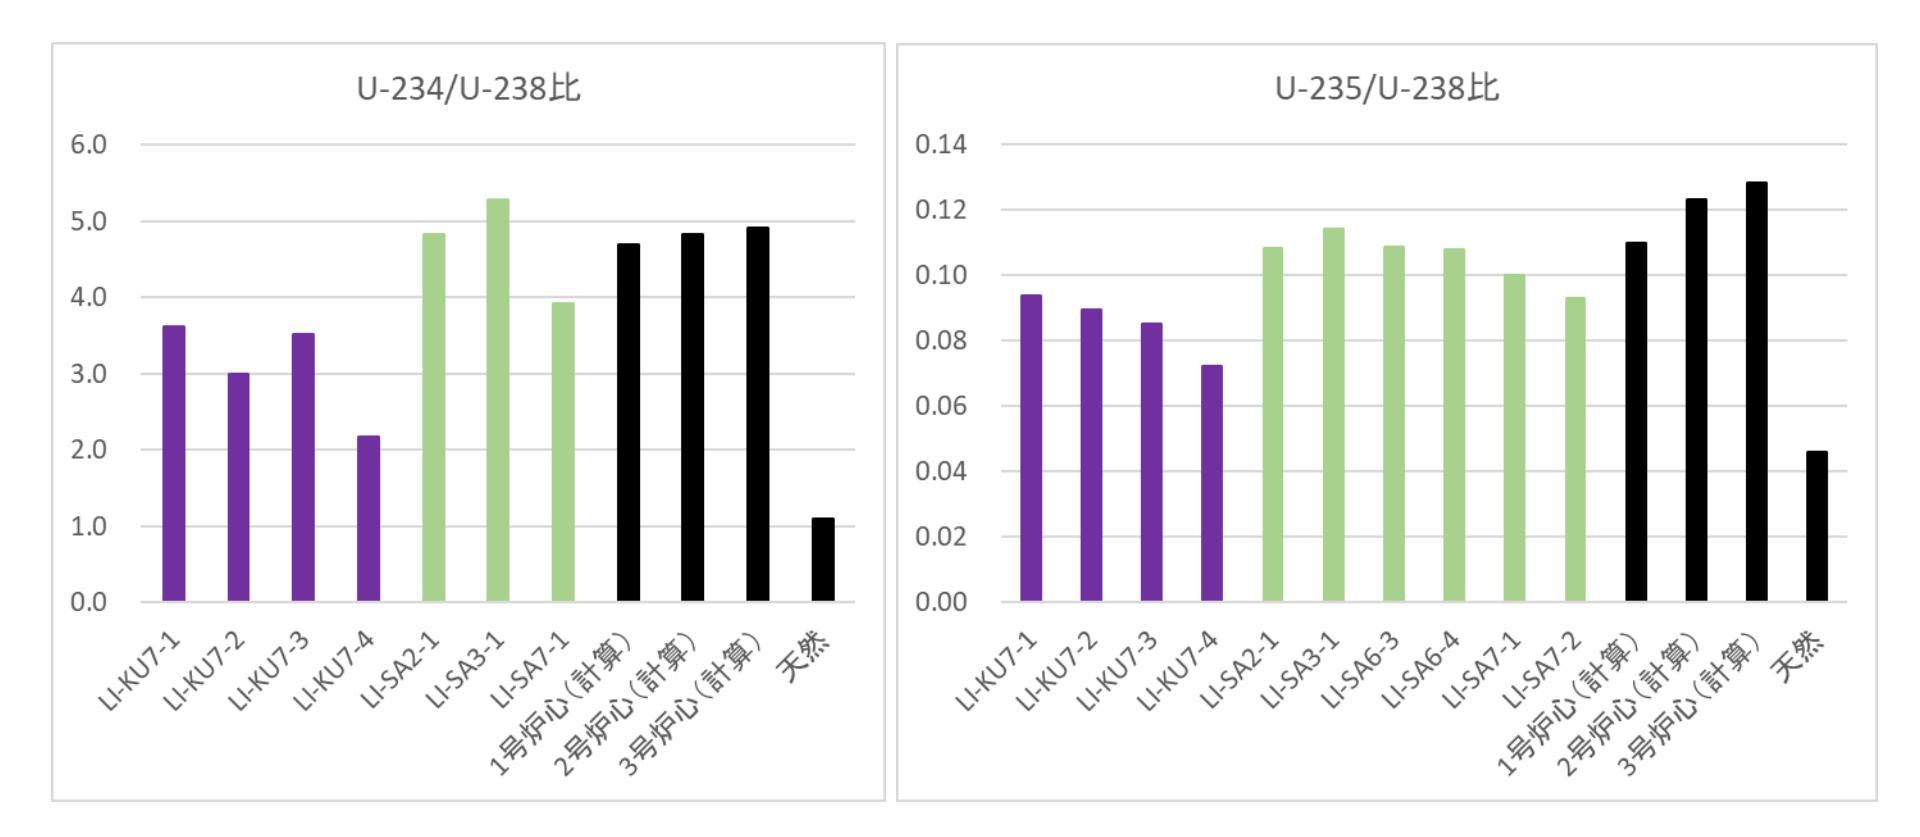
²³⁴U/²³⁸U比、²³⁵U/²³⁸U比ともに、KURION処理水は、炉心燃料計算値やSARRY処理水に比べて低い傾向にある。但し、天然での比よりも高い。

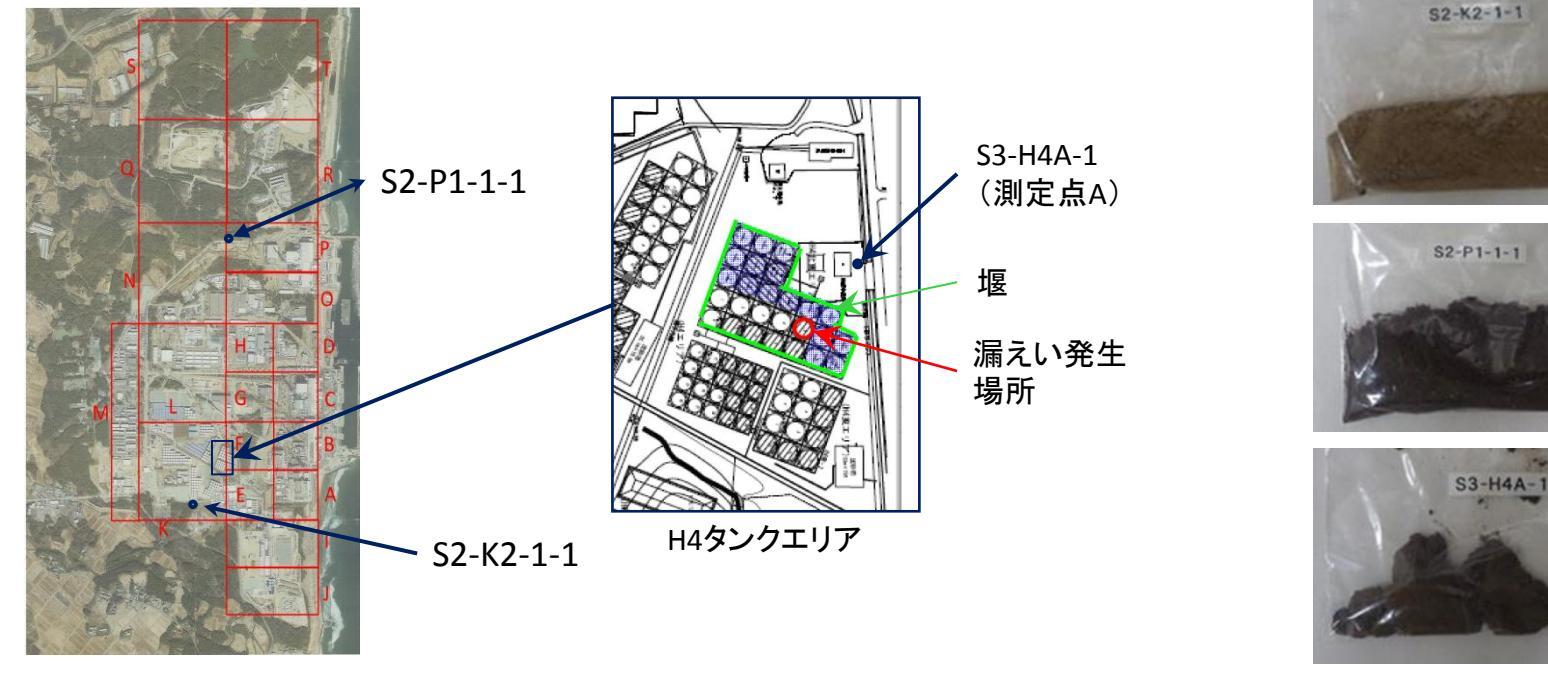
土壤試料採取場所

試料番号	採取場所(下図参照)	採取日	質量 [g]	線量率 [μSv/h(γ)]	備考
S2-K2-1-1	Kエリア	2015.3.16	50	0.8	放射能濃度を既報 *1
S2-P1-1-1	Pエリア	2015.5.8	50	1.4	同上
S3-H4A-1	H4タンクエリア(測定点A)	2016.3.3	35	2.0

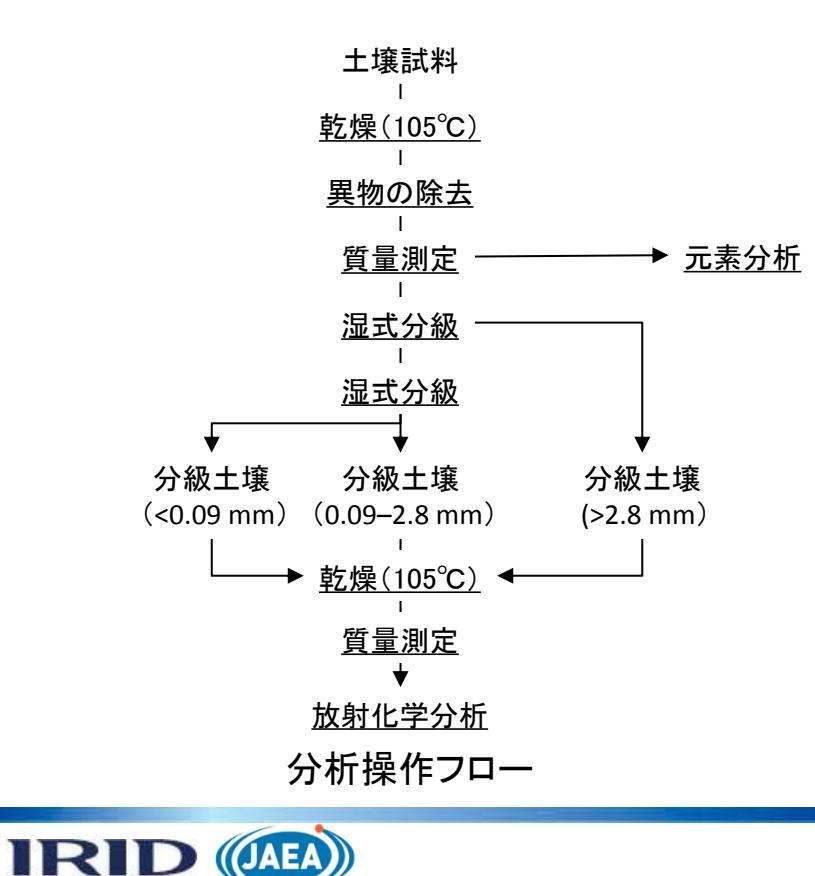
湿式分級の様子 (純水を加え、団粒を解きほぐしながらろ別)

- 土壌を乾燥し、質量を測定した後に、元素濃度を分析した。
- 湿式法により試料を分級した。乾燥して質量を測定した。
 - ✓ JIS規格公称目開き 2.8 mm及び 90 µm のふるいを使用。2.8 mm以上の粒子は含まれていなかった。
- 分級した土壌中の全α、⁹⁰Sr、¹³⁷Cs濃度を分析した。
