福島第一原子力発電所構内で 採取した瓦礫の分析

平成28年4月28日

技術研究組合 国際廃炉研究開発機構/ 日本原子力研究開発機構

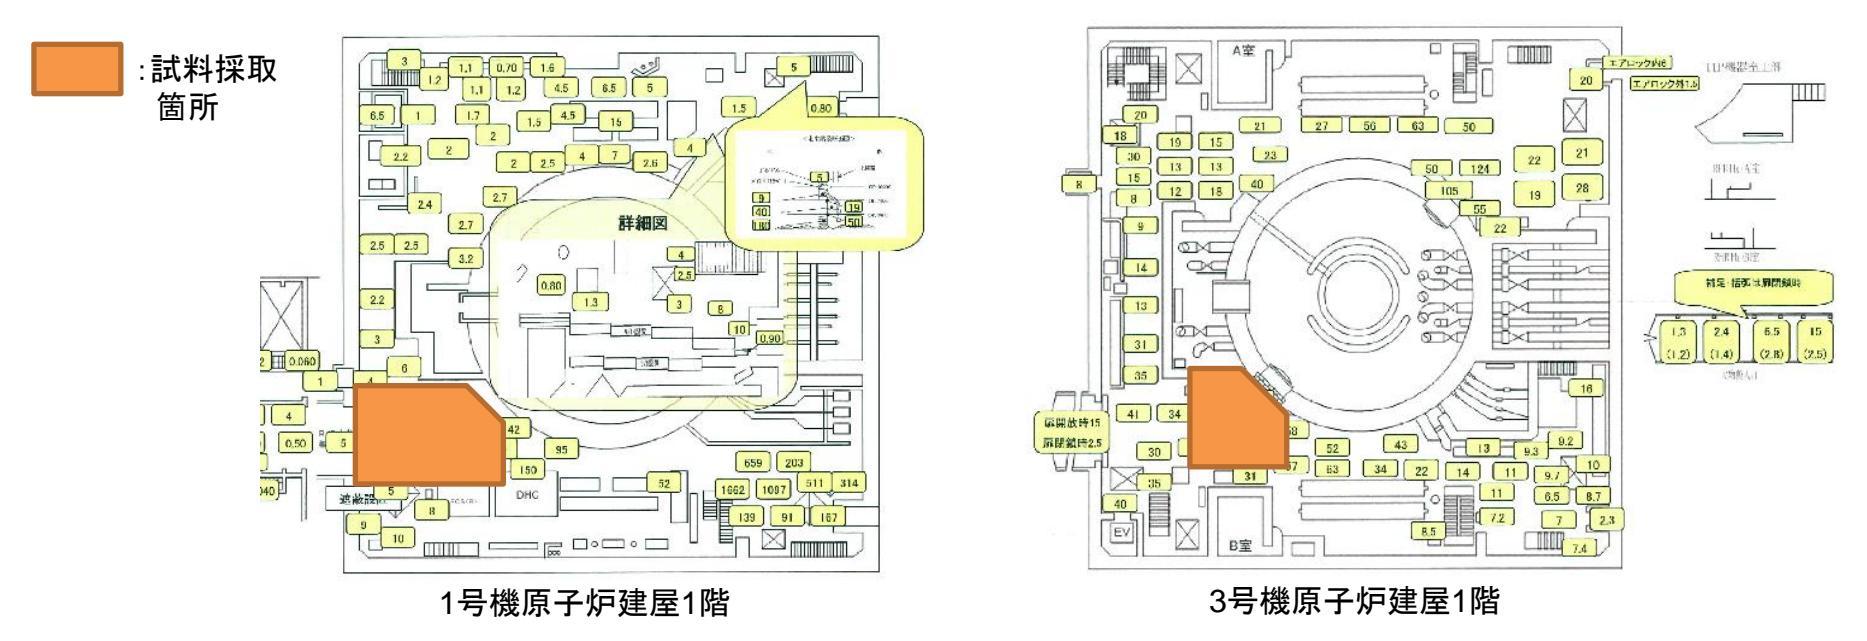
場所:1号機 1階(平成25年10月):1RB-AS-R2,R5,R7,R8,R9,R11

3号機1階(平成26年3月):3RB-AS-R1,R2,R5,R7,R9,R10,R11 方法:遠隔重機「ASTACO-SoRa」を用いた障害物撤去作業において回収された瓦礫 から、建屋搬出時に握り拳程度の大きさのものを採取し、その一部を分析用に 輸送。

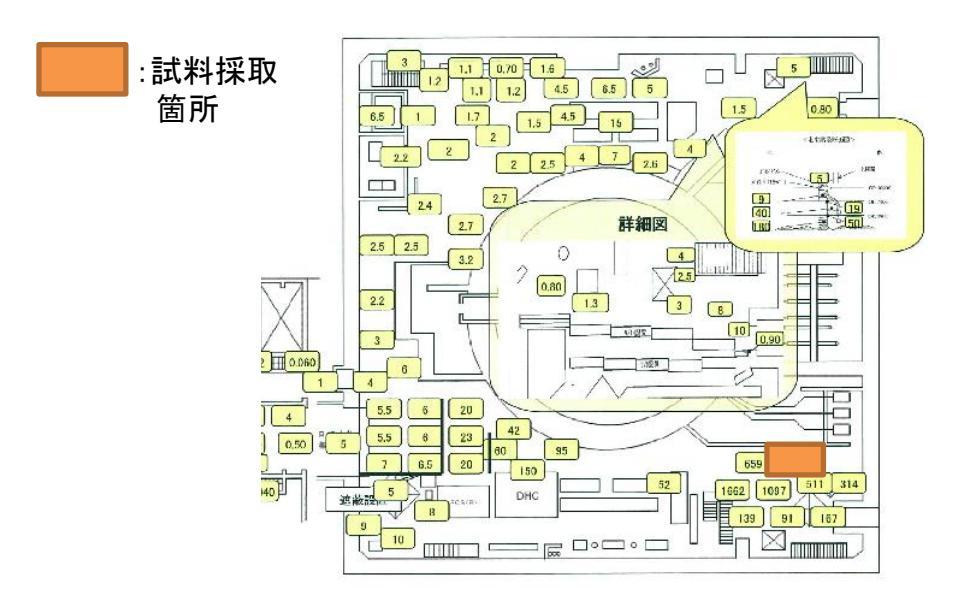
1号機原子炉建屋1階

場所:1号機1階(平成26年2月):1RB-DE-C1

方法:「建屋内の遠隔除染技術の開発」において、採取されたボーリングコア試料(直 径約40 mm)から表面塗膜※を採取し、分析用に輸送。

※ 過去のボーリングコア測定の知見に基づき、汚染度合いが高い表面塗膜のみを採取・分析。

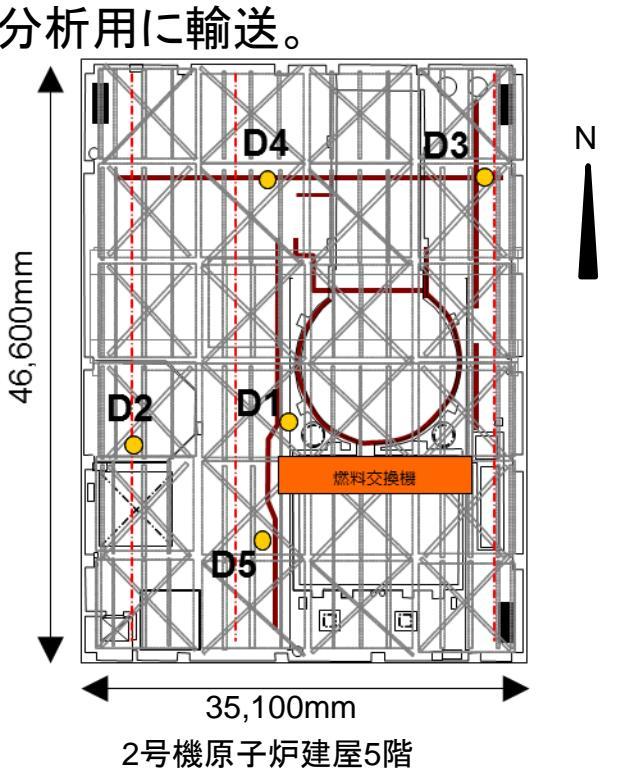
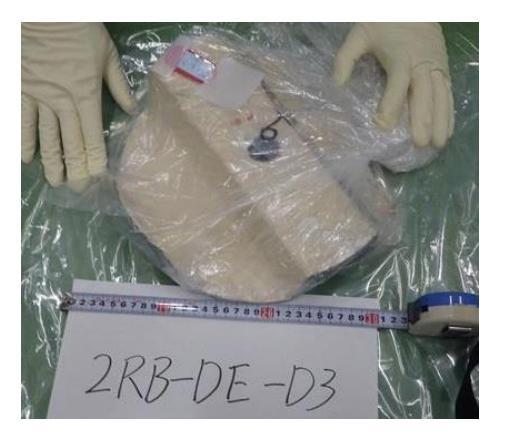
場所:2号機5階(平成26年1月,2月):2RB-DE-D1, D2, D3, D4, D5

方法:「建屋内の遠隔除染技術の開発」において、建屋屋上から5か所を穿孔した際 に回収した天井部のデッキプレートから、それぞれ約30mm角の切断片5枚を 採取し、分析用に輸送。

試料 2RB-DE-D3 の外観 (約30mm角の切断片5枚の採取前)

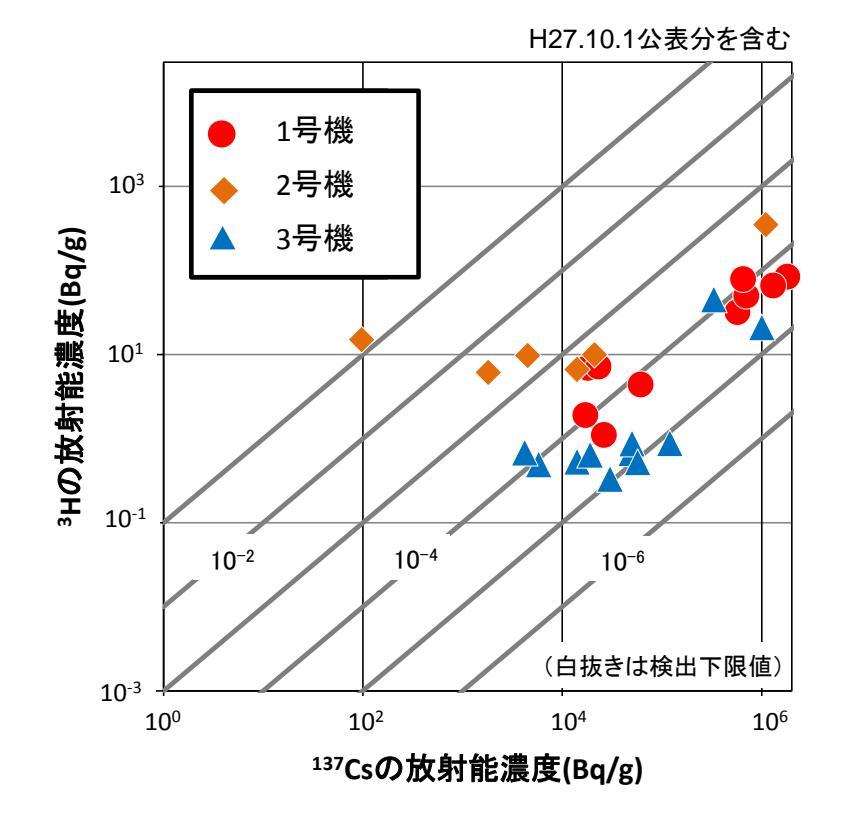
▶ 1,3号機では比例関係が見られる。

³ H/ ¹³⁷ Cs比		
分析濃度※1	燃料放射能比※2	
1.1 × 10 ⁻⁴	4.8×10 ⁻³

※1:1~3号機の建屋内瓦礫(昨年度分析値を含む)の検出値の平均値

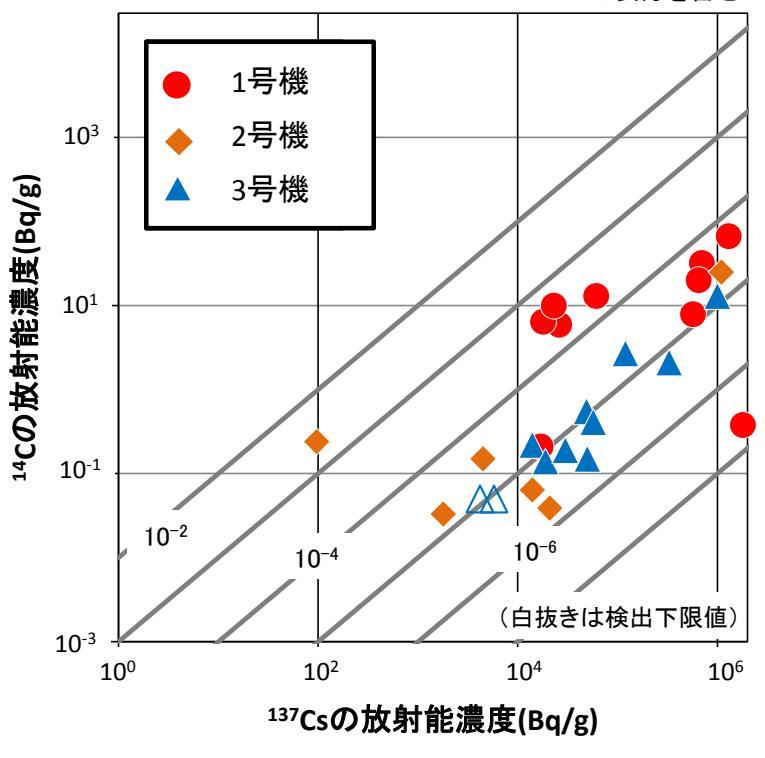
> 3号機では比例関係が見られる。

¹⁴ C/ ¹³⁷ Cs比		
分析濃度※1	燃料放射能比※2	
2.1 × 10 ⁻⁵	9.7×10 ⁻⁷

※2:1~3号機被照射燃料について計算したH23.3.11時点の放射能(日本原子力研究開発機構報告書「JAEA-Data/Code 2012-018」)

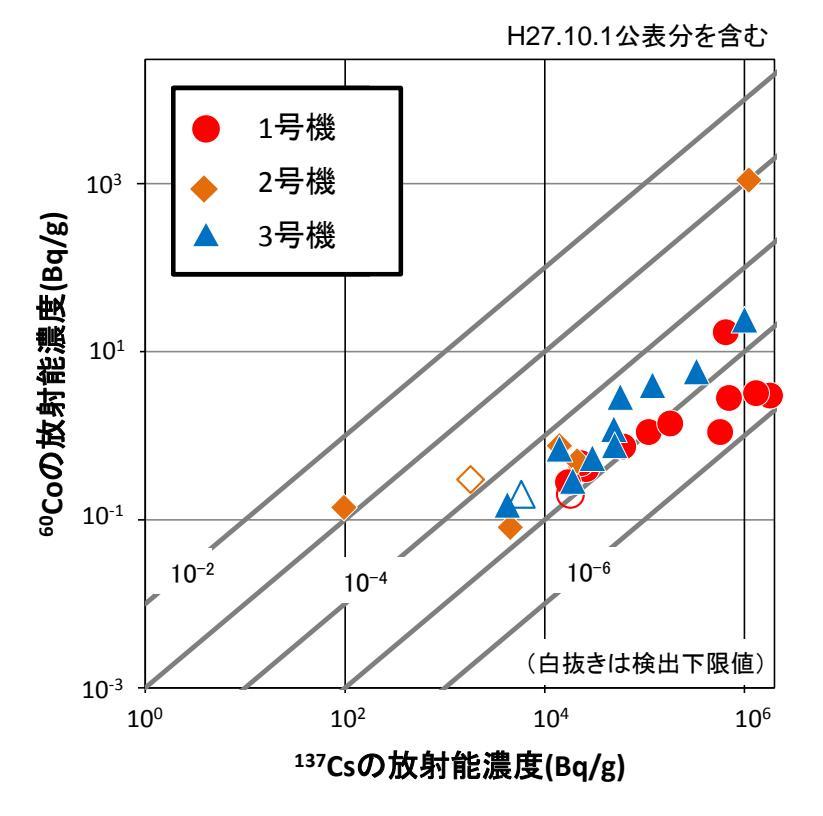
④ 建屋内瓦礫の⁶⁰Co, ⁹⁰Srと¹³⁷Cs濃度の関係

▶ 2号機の一部を除き、比例関係が見られる。

⁶⁰ Co/ ¹³⁷ Cs比			
分析濃度※1	燃料放射能比※2		
2.1 × 10 ⁻⁵	1.3×10 ⁻⁵

※1:1~3号機の建屋内瓦礫(昨年度分析値を含む)の検出値の平均値

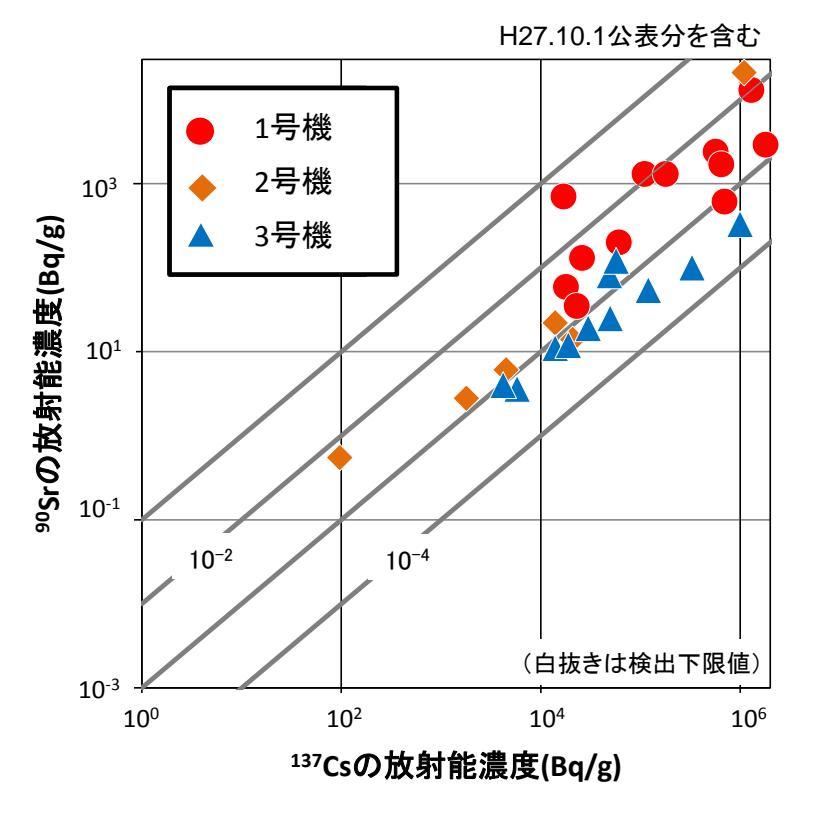
比例関係が見られ、⁹⁰Sr/¹³⁷Cs比は1
 号機が高め、3号機は低めの傾向。

⁹⁰ Sr/ ¹³⁷ Cs比		
分析濃度※1	燃料放射能比※2	
1.9×10 ⁻³	7.5 × 10 ⁻¹

※2:1~3号機被照射燃料について計算したH23.3.11時点の放射能(日本原子力研究開発機構報告書「JAEA-Data/Code 2012-018」)

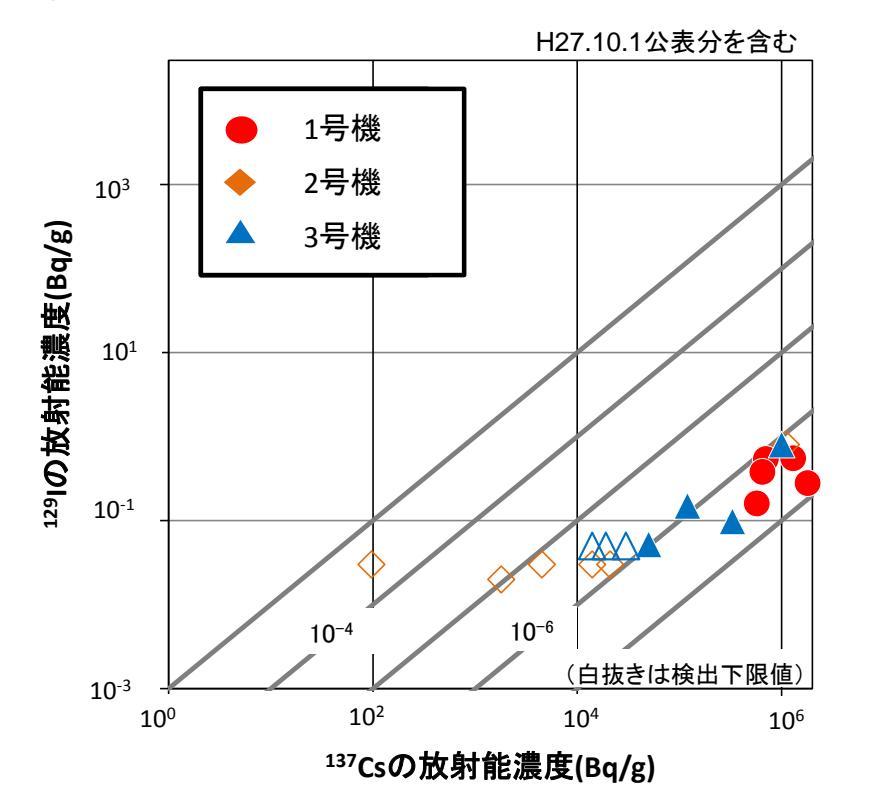
@ 建屋内瓦礫の129I, 238Puと137Cs濃度の関係

▶ 有意値で検出した試料では比例関係が 見られ、¹²⁹I/¹³⁷Cs比が10⁻⁶と10⁻⁷の間に ある。

¹²⁹ I/ ¹³⁷ Cs比		
分析濃度※1	燃料放射能比※2	
5.2×10 ⁻⁷	2.9×10 ⁻⁷

※1:1~3号機の建屋内瓦礫(昨年度分析値を含む)の検出値の平均値

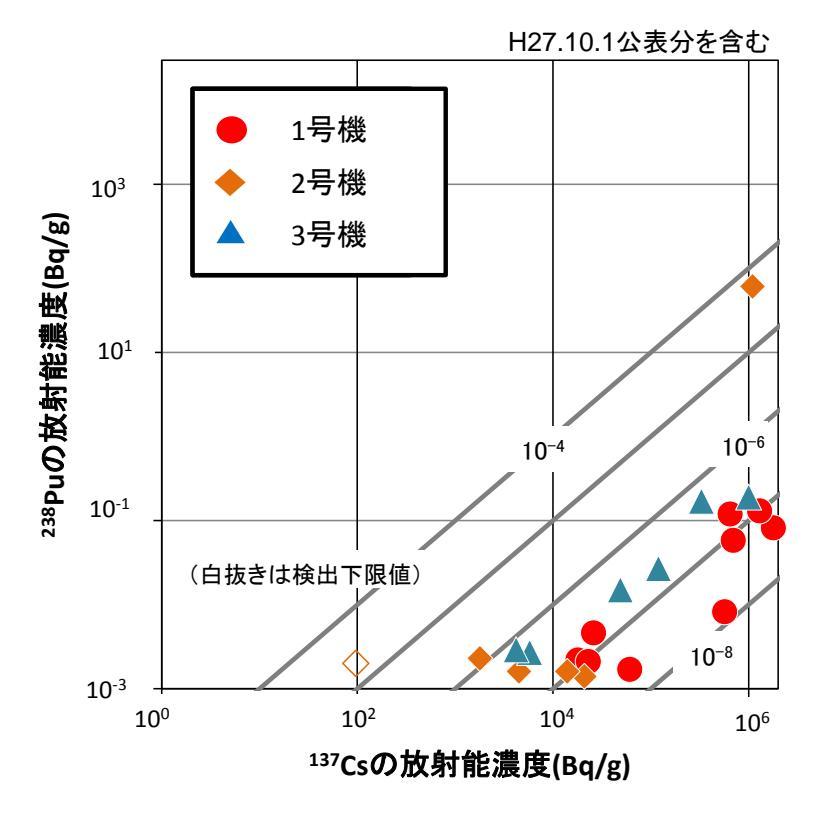
▶ 2号機の一部を除き比例関係が見られ、 ²³⁸Pu/¹³⁷Cs比が10⁻⁶と10⁻⁸の間にある。

²³⁸ Pu/ ¹³⁷ Cs比		
分析濃度※1	燃料放射能比※2	
2.1 × 10 ⁻⁷	2.1 × 10 ⁻²

※2:1~3号機被照射燃料について計算したH23.3.11時点の放射能(日本原子力研究開発機構報告書「JAEA-Data/Code 2012-018」)

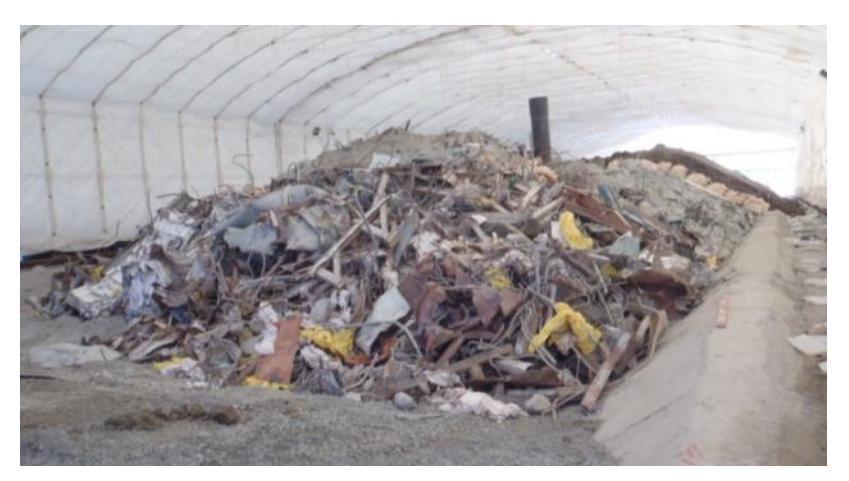
方法:覆土式一時保管施設において大量に搬入された瓦礫から、瓦礫搬入時に握り 拳程度の大きさのものを採取し、その一部を分析用に輸送。なお、覆土される 瓦礫は、1~30mSv/hに区分される瓦礫。

搬入された瓦礫の状況(覆土前)

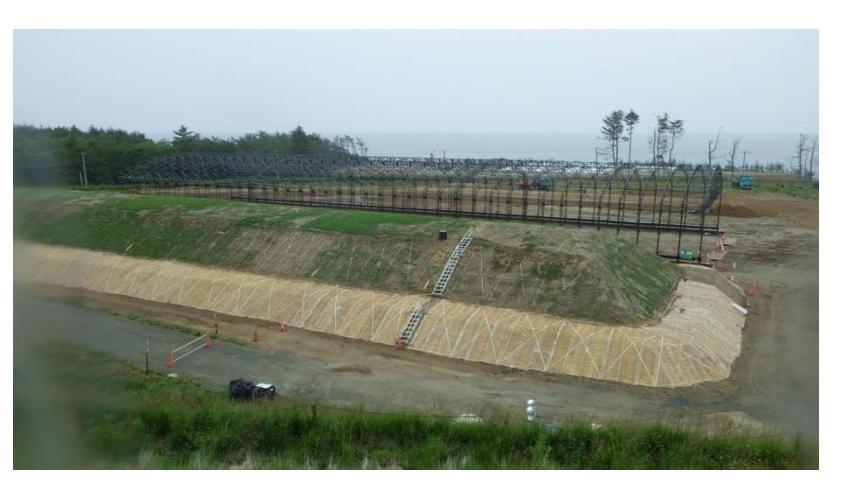
覆土後の状況

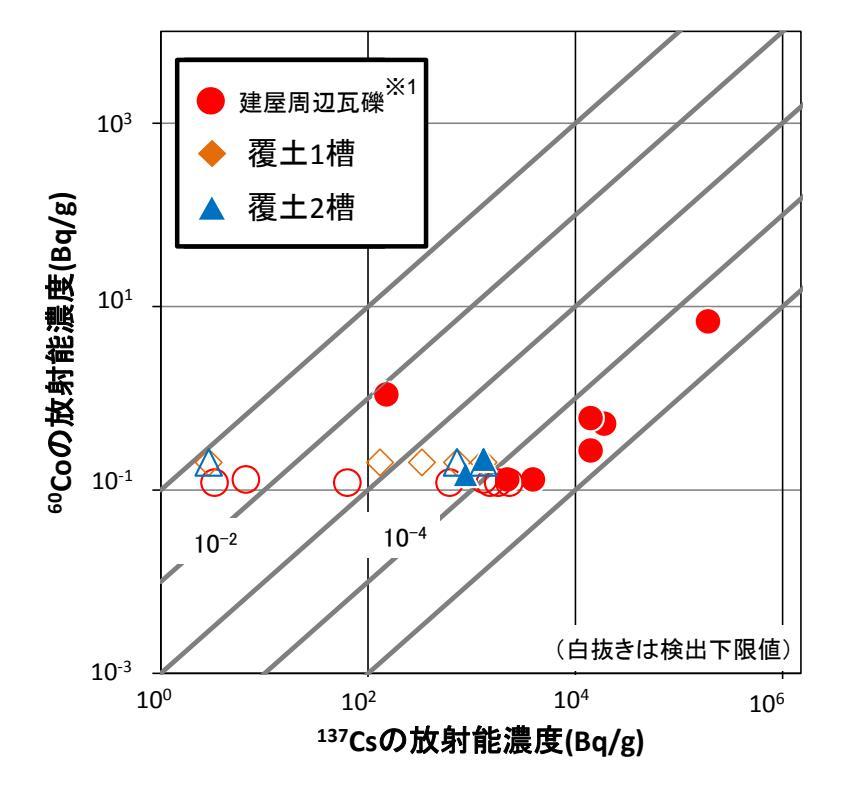
覆土瓦礫の⁶⁰Co, ⁹⁰Srと¹³⁷Cs濃度の関係

第2槽の試料より検出。建屋周辺瓦 礫の放射能濃度と同程度である。

⁶⁰ Co/ ¹³⁷ Cs比			
分析濃度※2	燃料放射能比※3		
1.7×10 ⁻⁴	1.3 × 10 ⁻⁵

▶※2:覆土第1槽及び覆土第2槽の検出値の平均値

※1:原子炉建屋周辺で採取した瓦礫(周辺瓦礫)は、H26.1.30に公表

> 第1槽、第2槽の試料より検出。建屋 周辺瓦礫の放射能濃度と同程度で ある。

⁹⁰ Sr/ ¹³⁷ Cs比		
分析濃度※2	燃料放射能比※3	
6.2×10 ⁻⁴	7.5 × 10 ⁻¹
