IRIDシンポジウム2022

1号機 PCV内部調査の実施状況

2022/12/07 技術研究組合 国際廃炉研究開発機構 日立GEニュークリア・エナジー株式会社

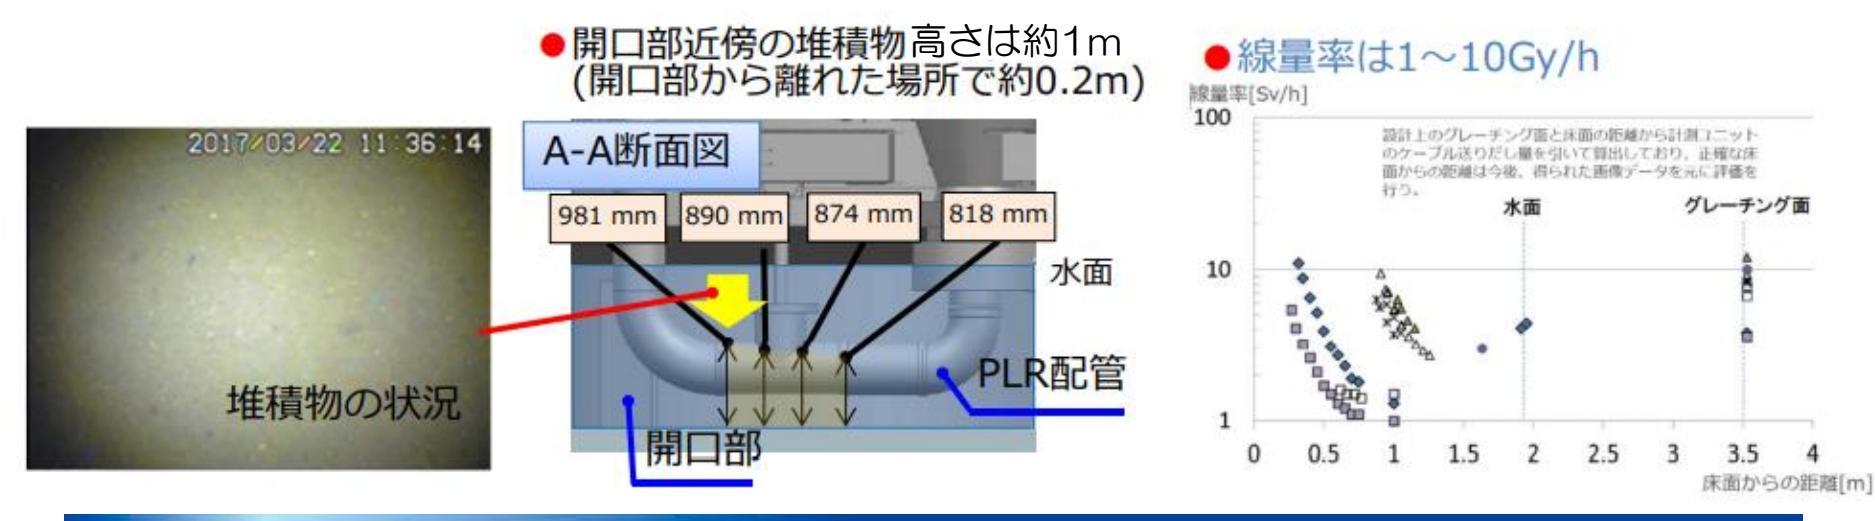
ペデスタル開口部床面近傍で高さ約1m、幅約1.5mの堆積物が存在すると推定

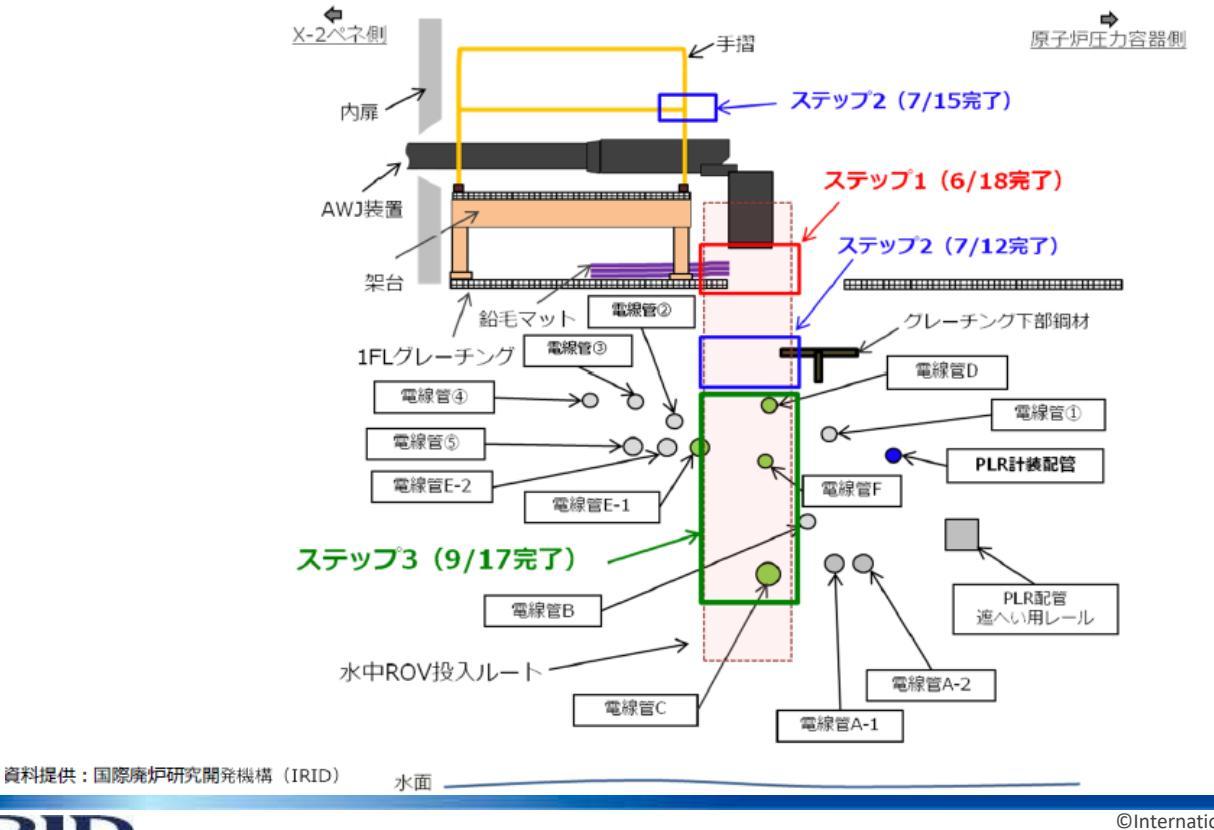
- 4月23日から29日にかけて干渉物調査を実施,調査結果から干渉物の位置評価を行い,水中ROVの投入ルートを確定したことから,PCV内干渉物切断作業を再開
- PCV内干渉物切断作業は3ステップに分けて実施し,全ての作業を完了
 - > 9月14日から17日にかけてステップ3である電線管切断が完了

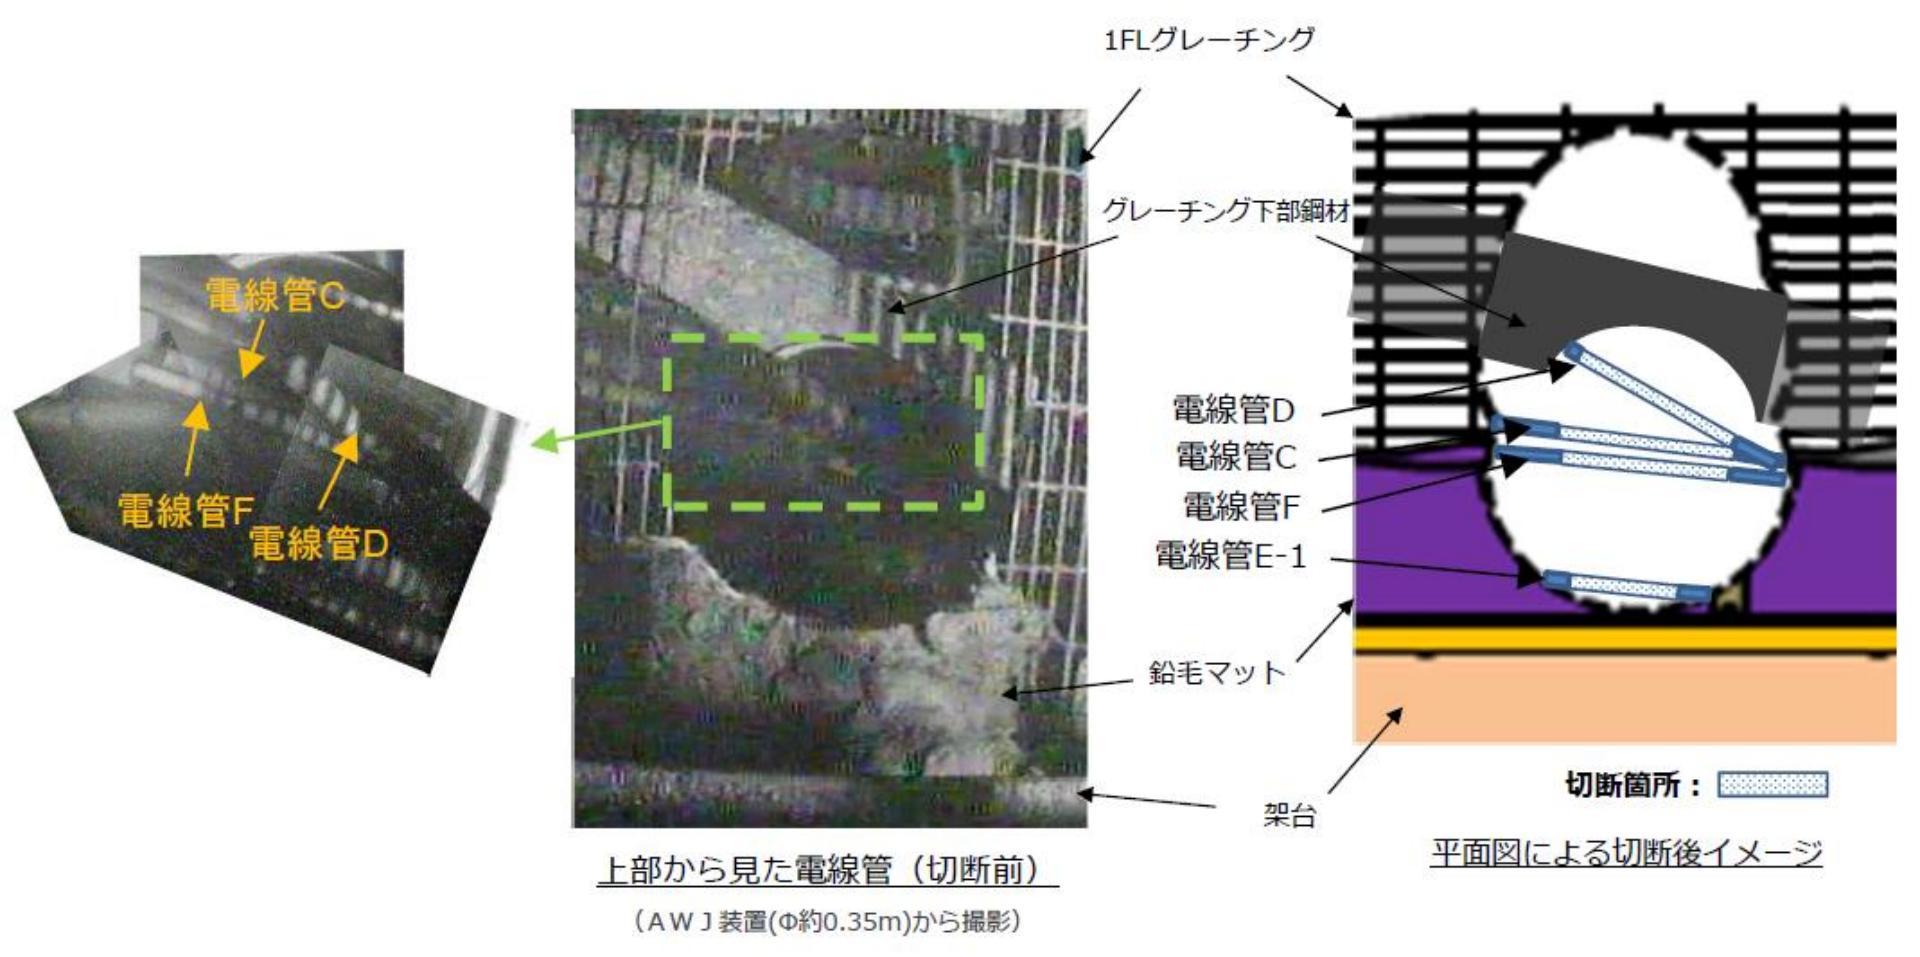
電線管切断状況

水中ROVの投入ルート内には4か所の電線管が干渉していることから切断実施

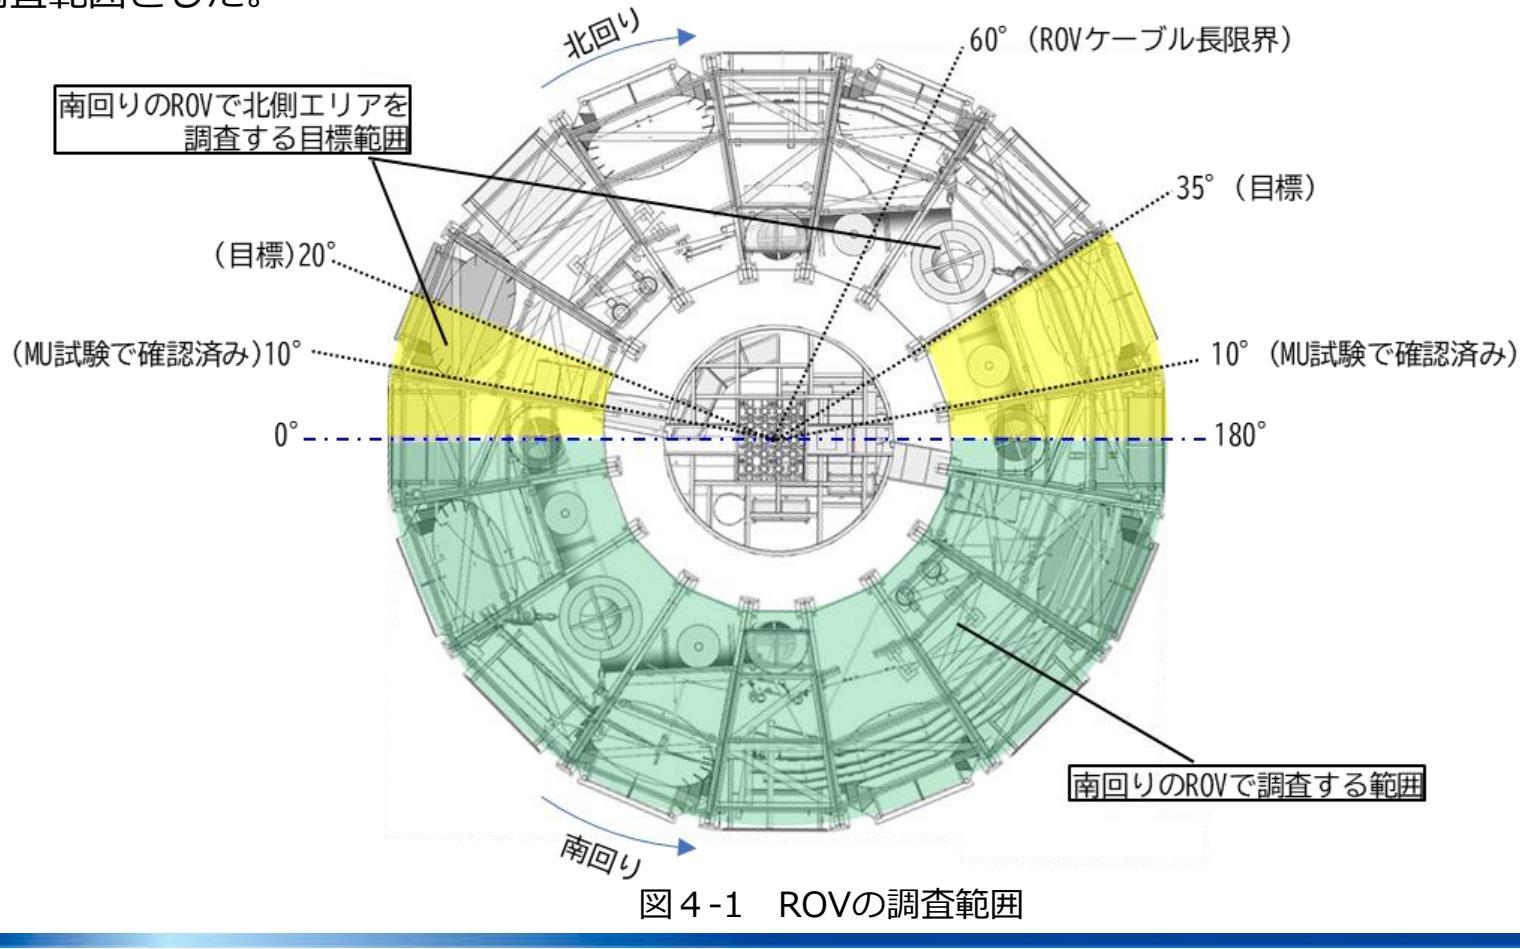
ROV投入位置(0°位置)から北回りの調査を行う場合,ROV投入位置近傍のフレキ管にROVケーブルが挟まる可能性があり,北回りの遊泳・調査はROV回収が不可能となるリスクを考慮しで実施しない方針とした。ただし,北回りエリアについて可能な限り調査を行うことを検討し,図2-1に示すエリアを調査範囲とした。

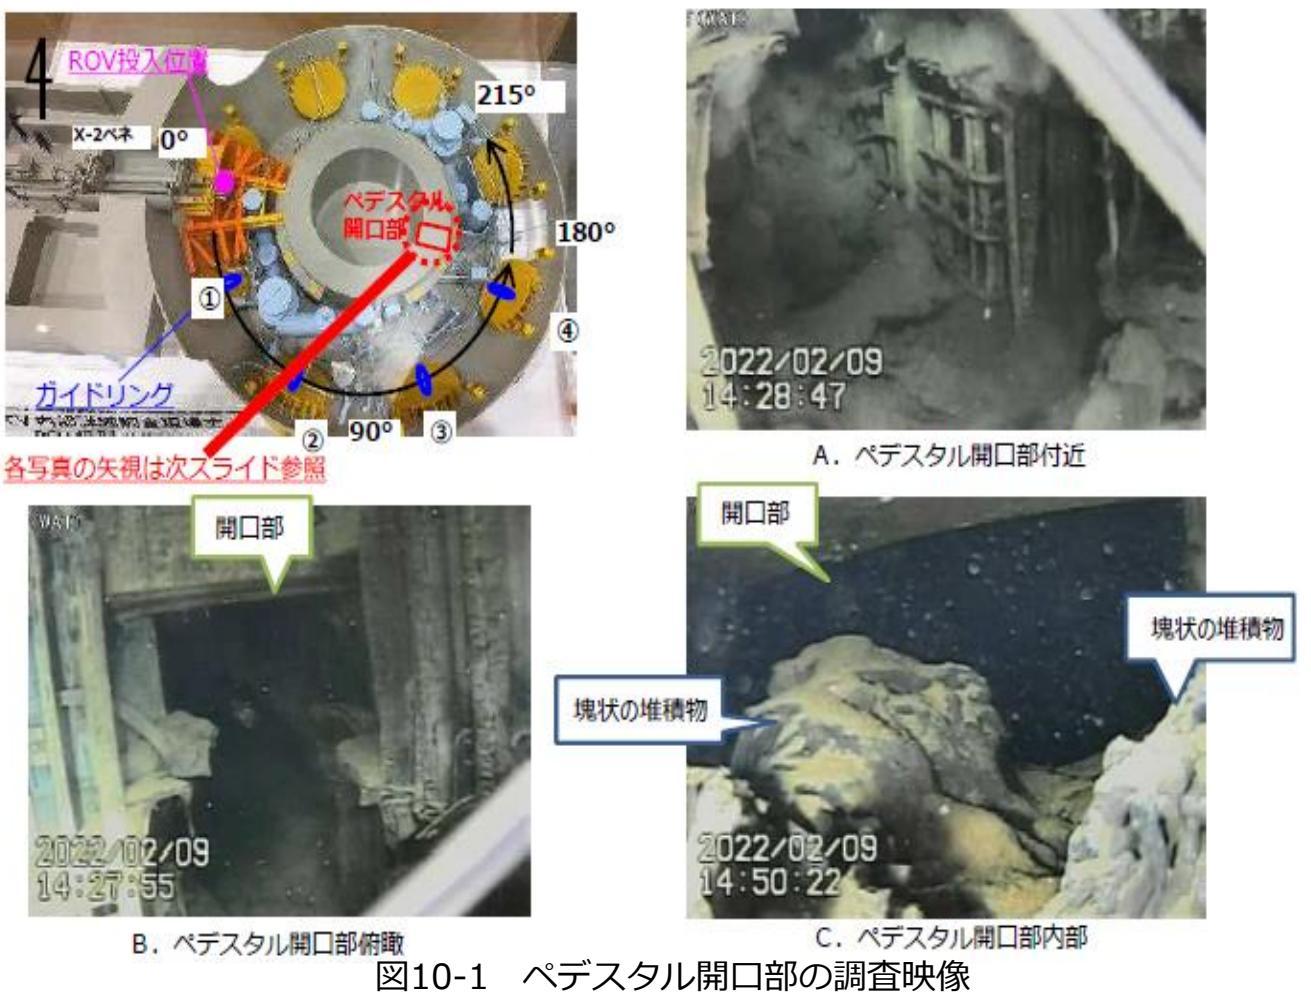
(1) ペデスタル開口部の状況

ペデスタル開口部(入口左右の壁)において、ペデスタルの鉄筋やインナースカートを視認した。

- IRIDでは、PCV格納容器内の調査を実現するための技術開発、現地実証を実施
 B1調査、B2調査に続き、水中ROVを用いたB3調査を推進中
- 2022年1月以降, ROV-Aによるガイドリング取付作業, ROV-A2による詳細目視調
 査, ROV-Cによる砂状の堆積物の厚さ測定を実施し有用なデータを取得
 - 調査結果からPCV内部の堆積物の状況は従来想定と大きく異なることが判明
 - ●ペデスタル開口部周辺でコンクリートが損壊し鉄筋が露出(広がりは不明)
 - 砂状堆積物は薄く, 硬い物質が多く存在(地下階全域に広がっている可能性)
 - 硬い物質の内部には空洞が存在する部分がある。(その広がりは不明)
 - ジェットデフ裏側からベント管内に硬い物質の流れ込み確認(到達範囲不明)
- 引続き、ROV-Dによる燃料デブリ調査, ROV-Eによるサンプリング, ROV-Bによる 堆積物3Dマッピングを行う
- 次ステップとして、ペデスタル内の気中部調査を実施し、燃料デブリ取出し計画に 資する情報収集を継続実施予定

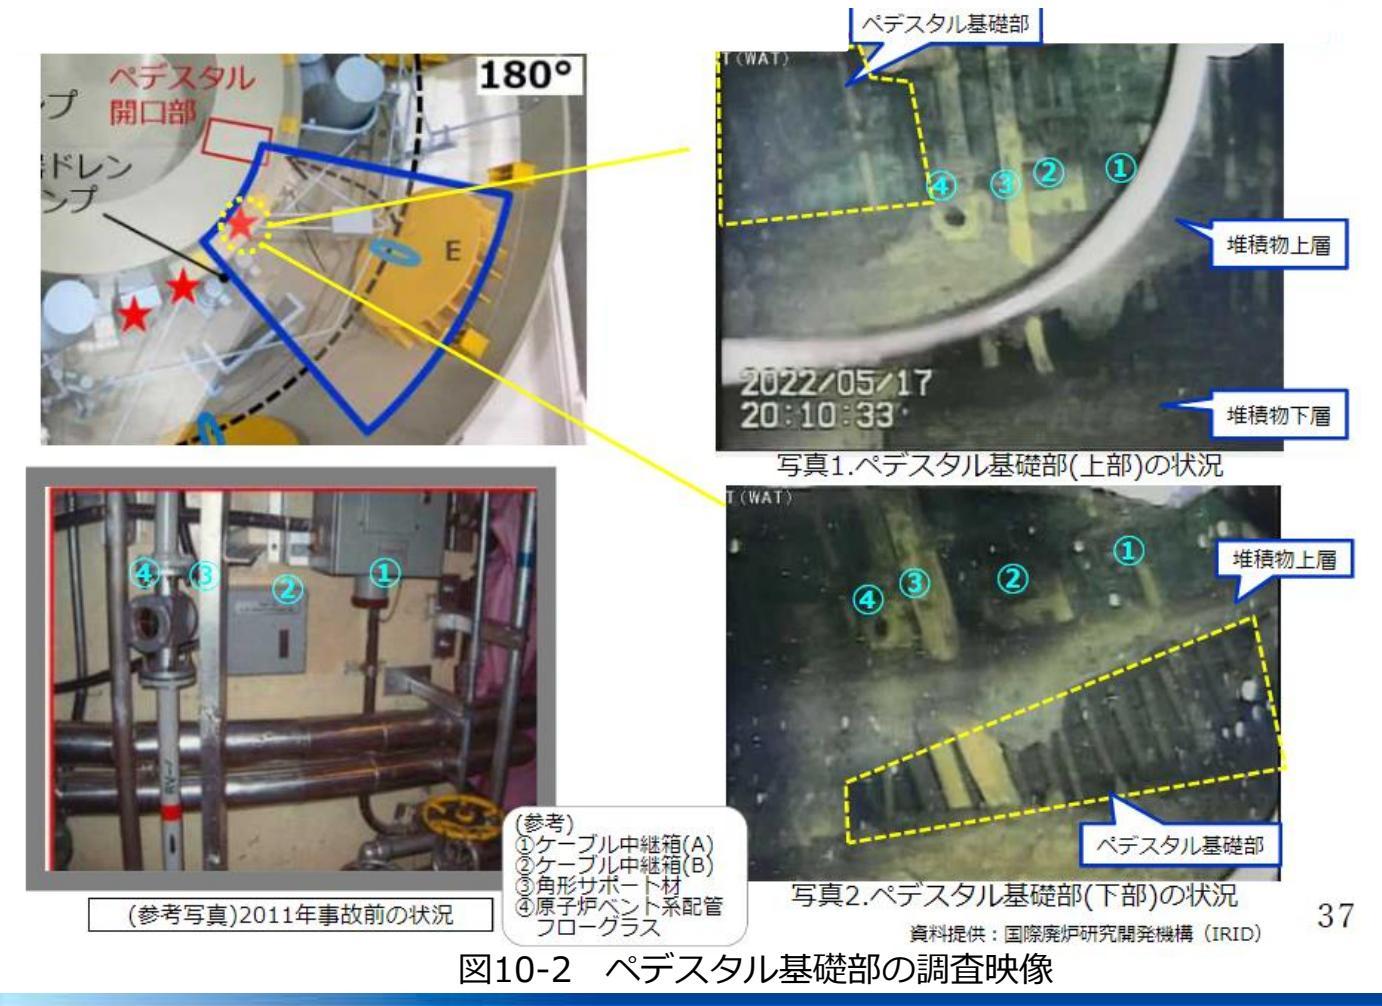
(2) ペデスタル基礎部の状況

PCV床上1mあたりに、本来は存在しない板状の物体(通称:棚板)を視認した。

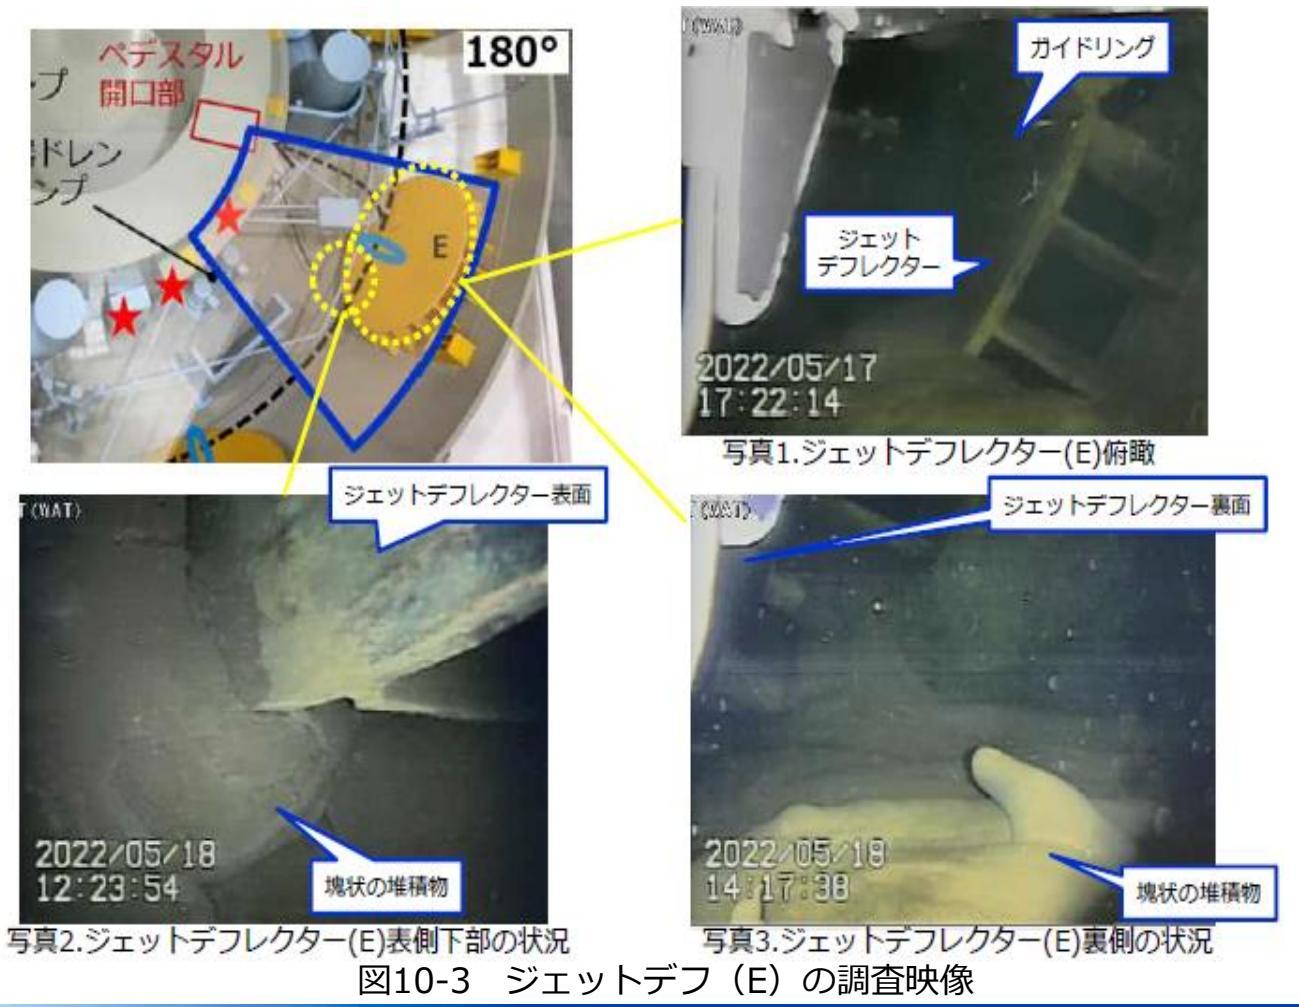
(3) ジェットデフ内部の状況 ジェットデフ(F, E, D)の裏側で堆積物がベント管内に流出している状況を確認した。

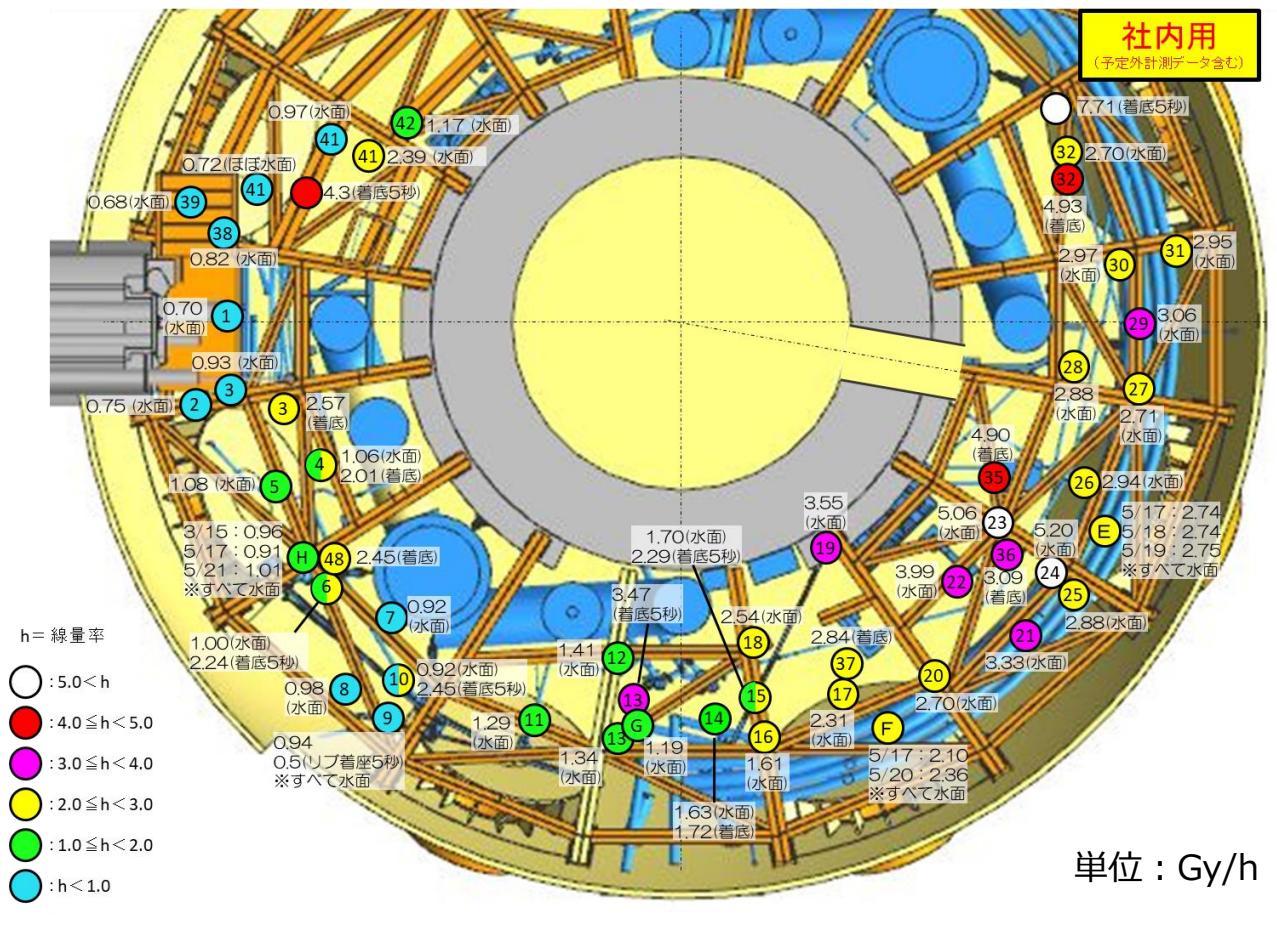
図10-4 水面およびROV着底時のY線線量率測定結果

線量率は相対的に、ペデスタル開口部近傍が高く、そこから離れるに従い低くなる傾向にある。

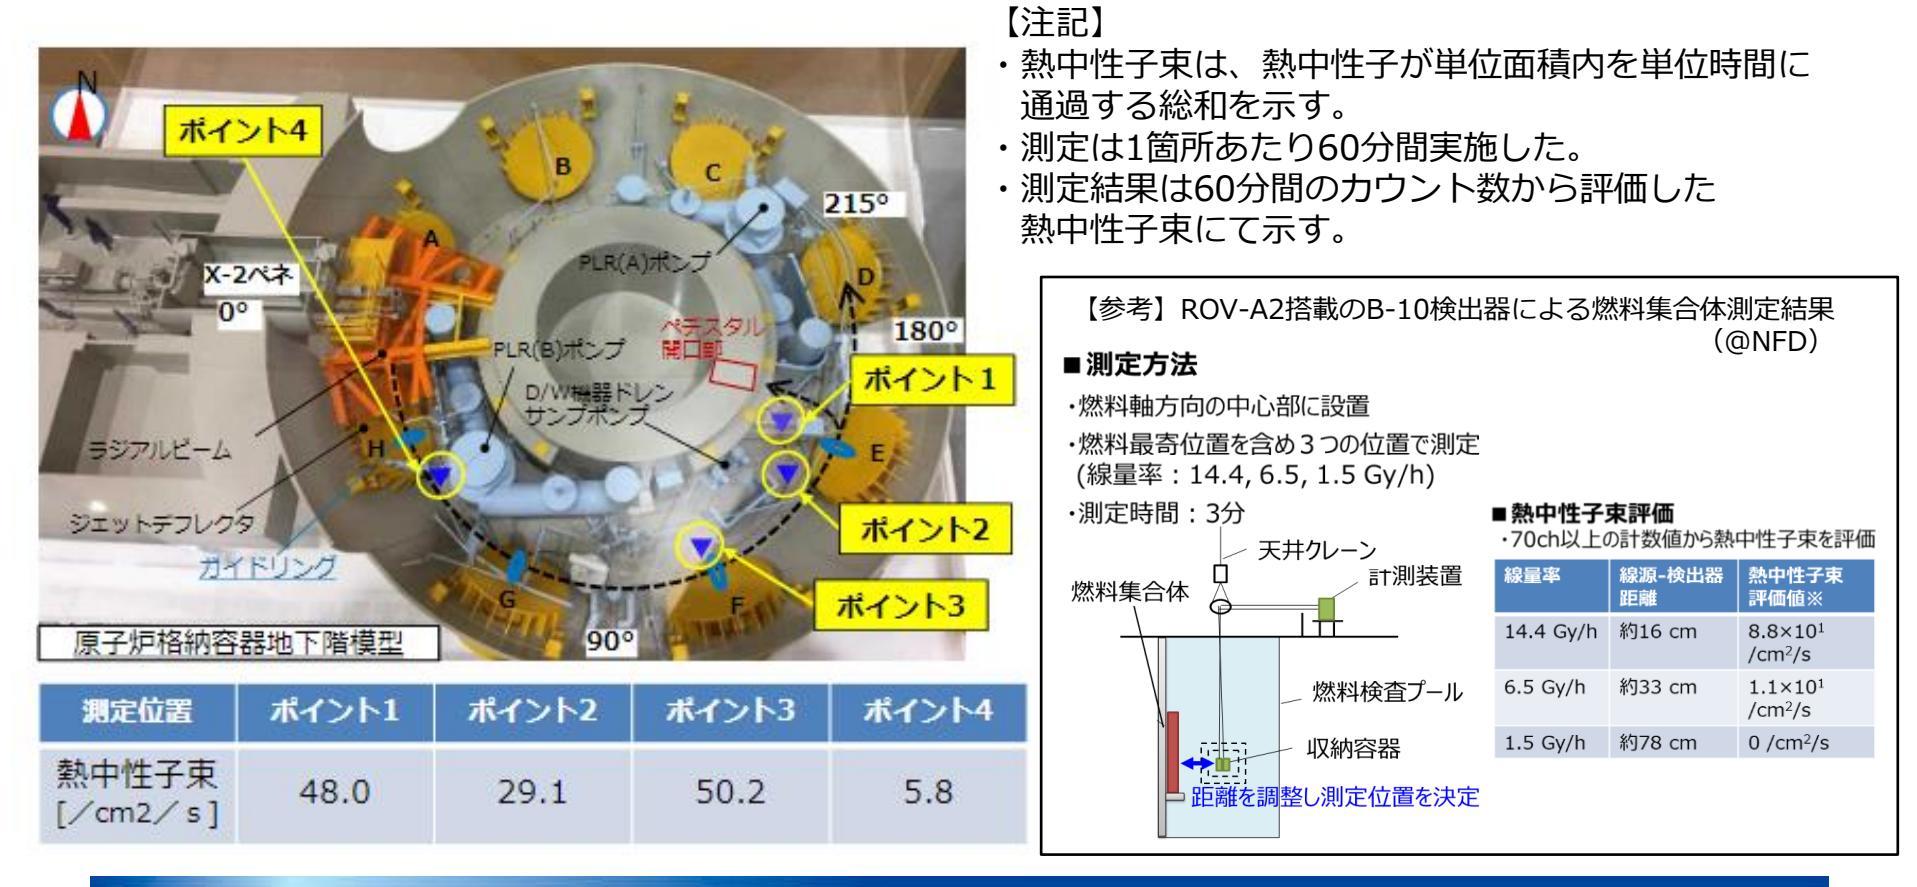
- (5) PCV内部の中性子計測結果
 - ・今回測定したポイント全てにおいて熱中性子束を確認した。
 - ・ペデスタル開口部付近で熱中性子束が多く確認されていることから、燃料デブリ由来と推定した。
 - ・引き続き, ROV-D(燃料デブリ検知)において, 堆積物への燃料デブリ含有状況を調査する予定。

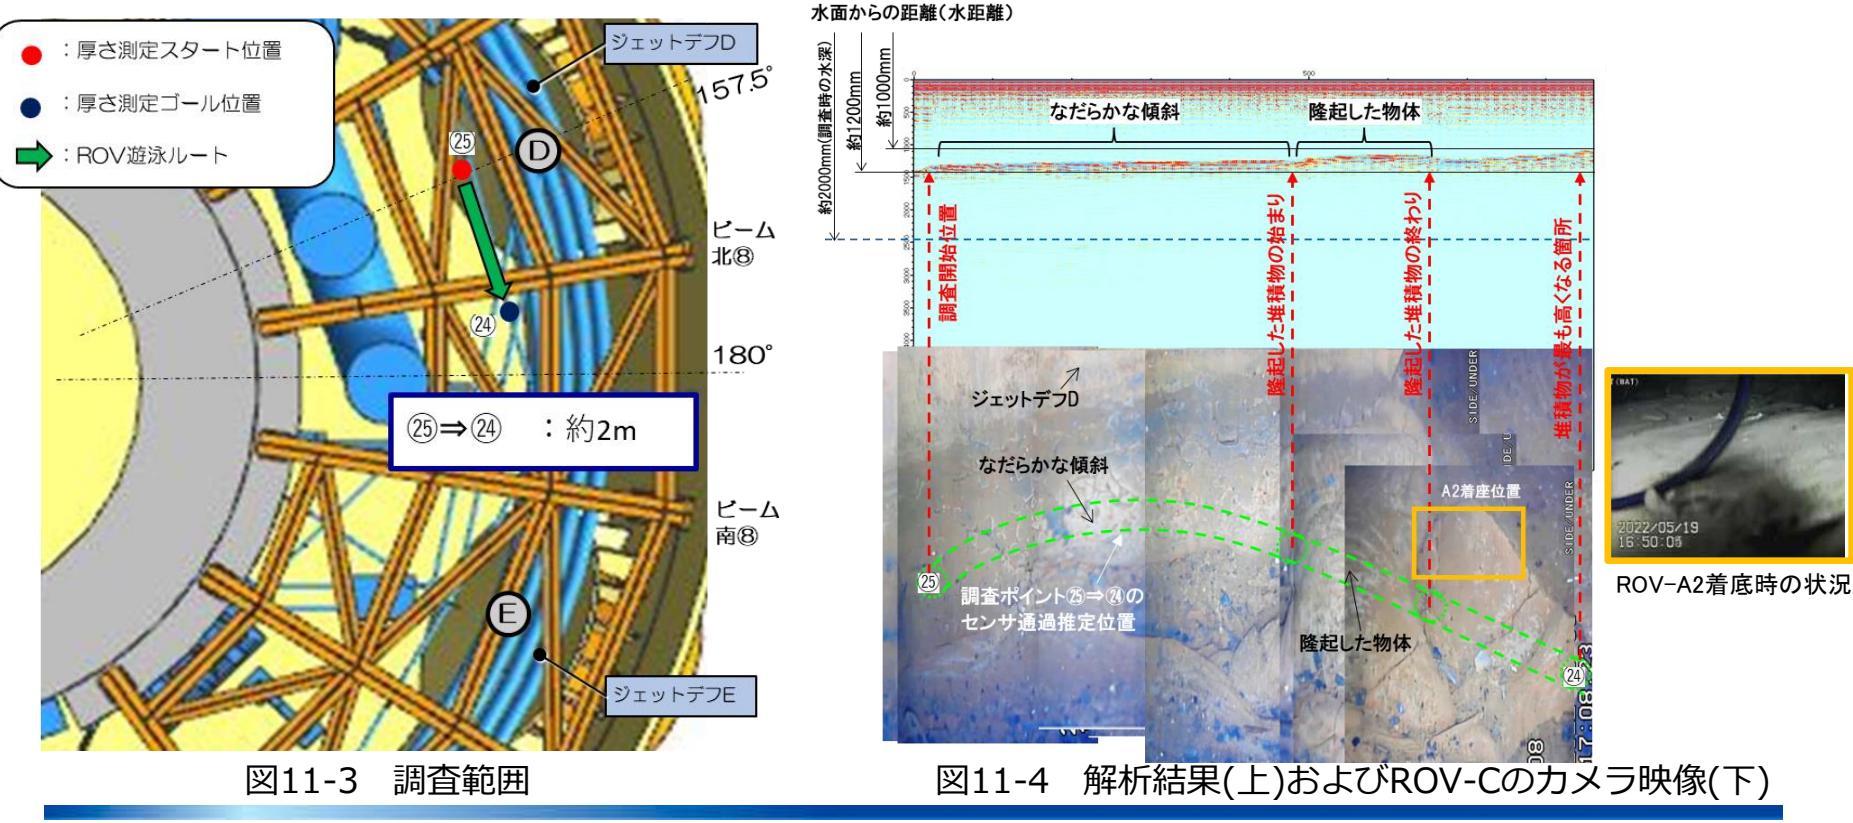
(2) ジェットデフD前の堆積物に関する調査

- ・ジェットデフDの前には、なだらかな堆積物がペデスタル開口部付近の棚板より続いている。 当該堆積物の上部を遊泳し、超音波センサによる探査を実施した。
- ・探査結果より,当該堆積物表面の水面からの距離寸法(約1200mm~1000mm)を取得した。 当時の水位(約2000mm)から,PCV床面からの高さ寸法は約800mm~1000mm程度と推定される。 ・当該堆積物の内部構造を示すような有意な信号は得られなかった。

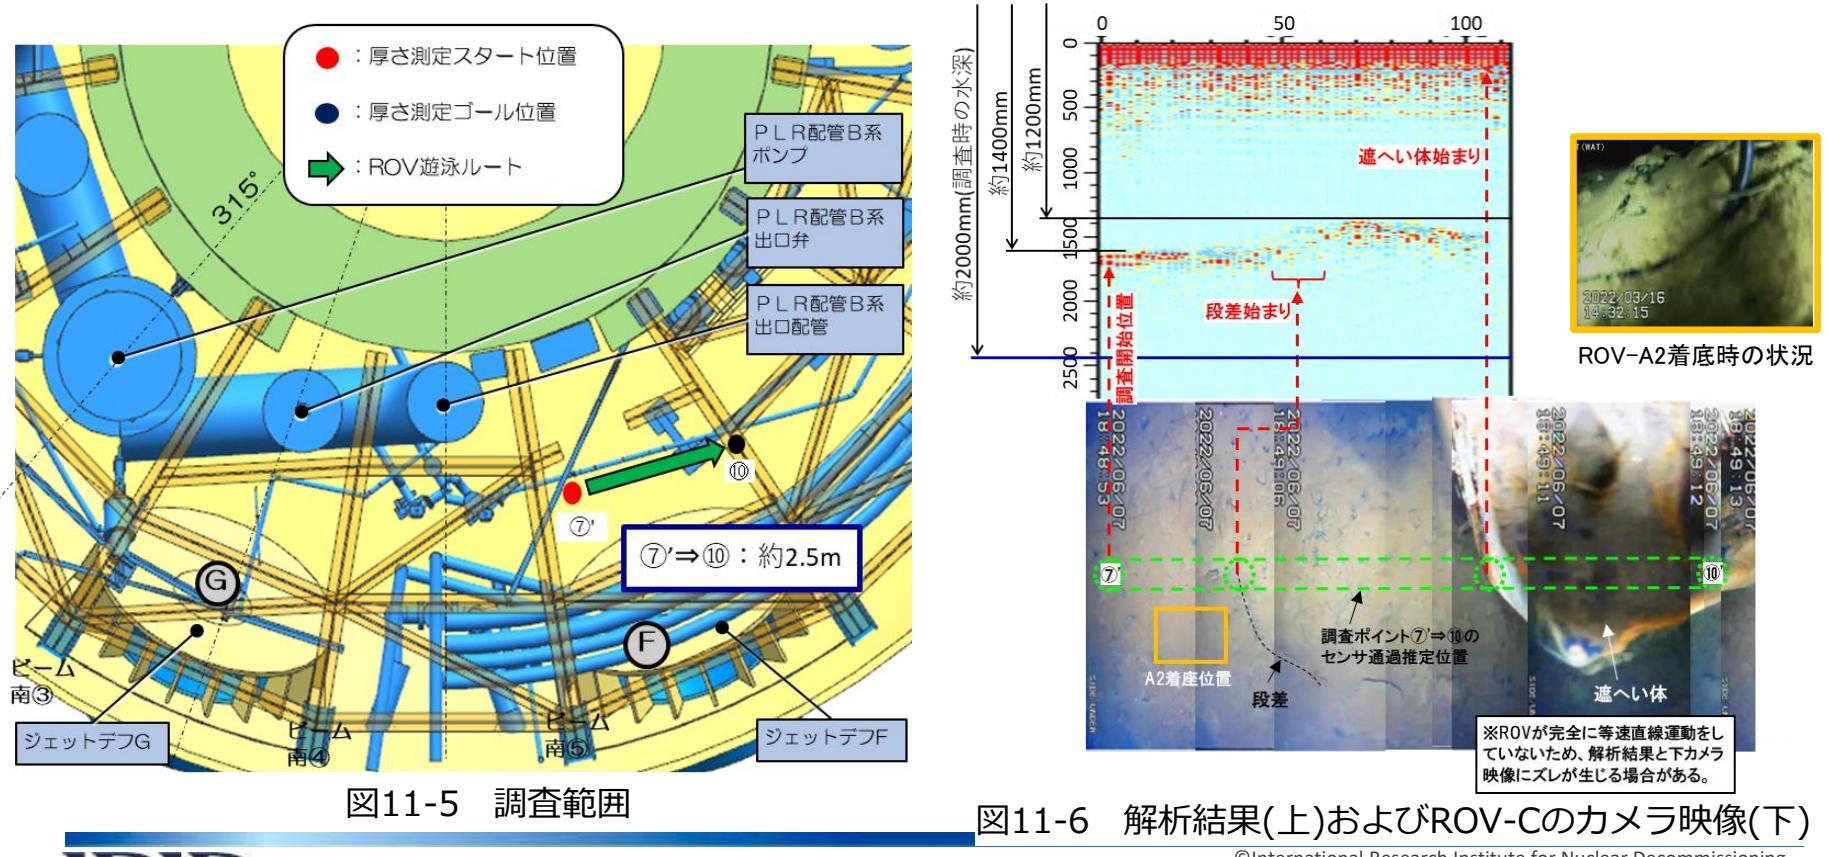
(3) ジェットデフF前の堆積物に関する調査

- ・ジェットデフF前のなだらかな堆積物の上部を遊泳し,超音波センサによる探査を実施した。
- ・探査結果より,当該堆積物表面の水面からの距離寸法(約1400mm~1200mm)を取得した。 当時の水位(約2000mm)から,PCV床面からの高さ寸法は約600mm~800mm程度と推定される。
- ・当該堆積物の内部構造を示すような有意な信号は得られなかった。
 水面からの距離(水距離)

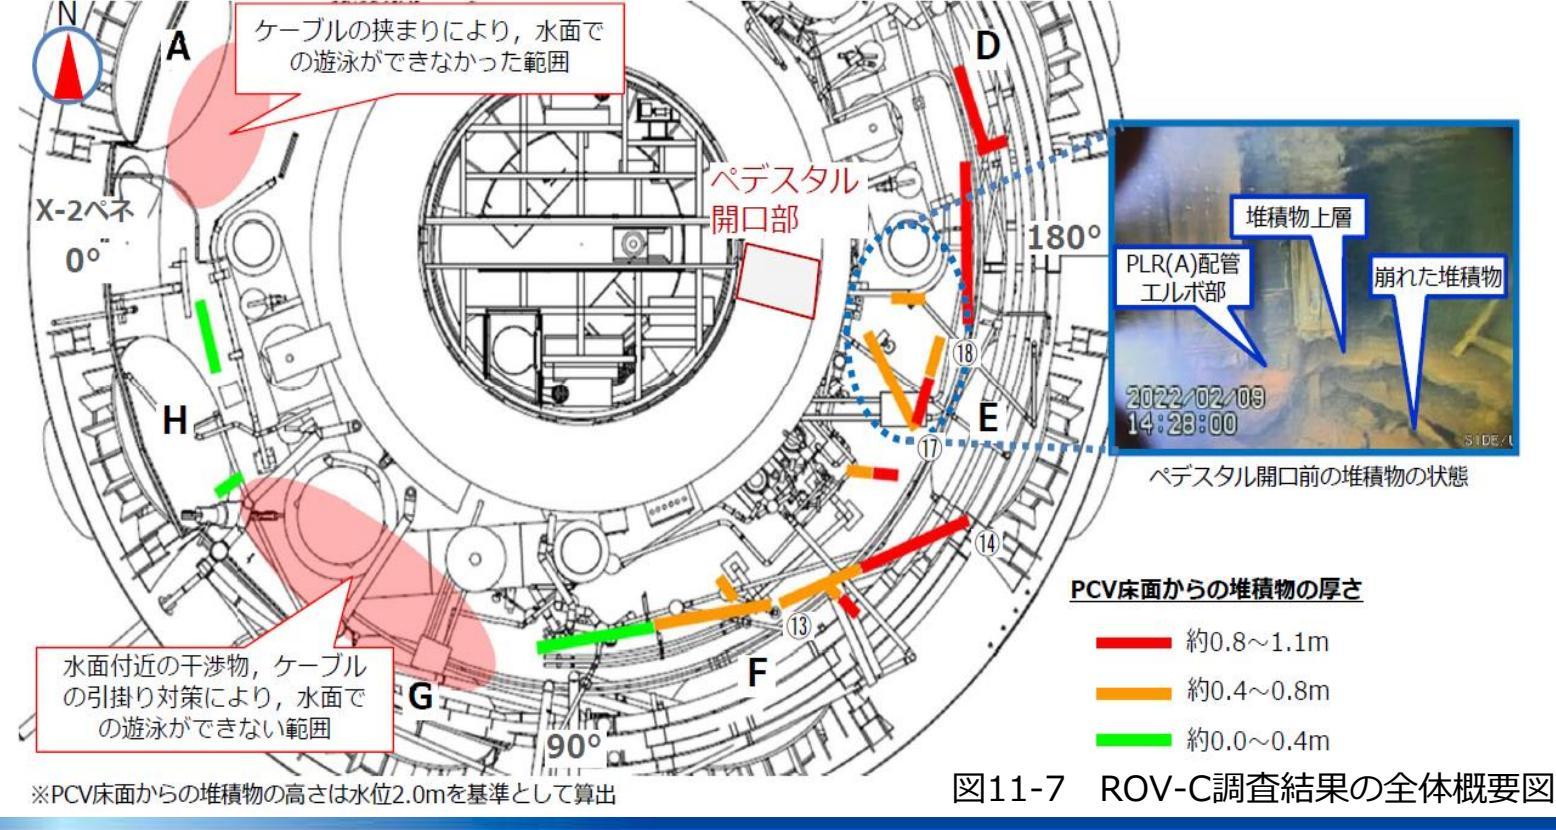
- (4) 調査結果のまとめ
- 超音波測定データ及びROV-C・A2の調査時の映像から、粉状・泥状の堆積物は想定より薄いと評価。 また、堆積物(粉状・泥状および板状・塊状の堆積物含む)内部の状態(空洞の存在等)については、今回の調査結果からは 評価不可
- PCV底部からの堆積物厚さについては、ペデスタル開口部付近が比較的高く、ROV投入位置であるX-2ペネ付近に近づくに つれて徐々に低くなっていることを確認
- ペデスタル開口部前の堆積物が一部低くなっている(下図,青点線囲い部)が,調査映像より堆積物が崩れているためと推定。

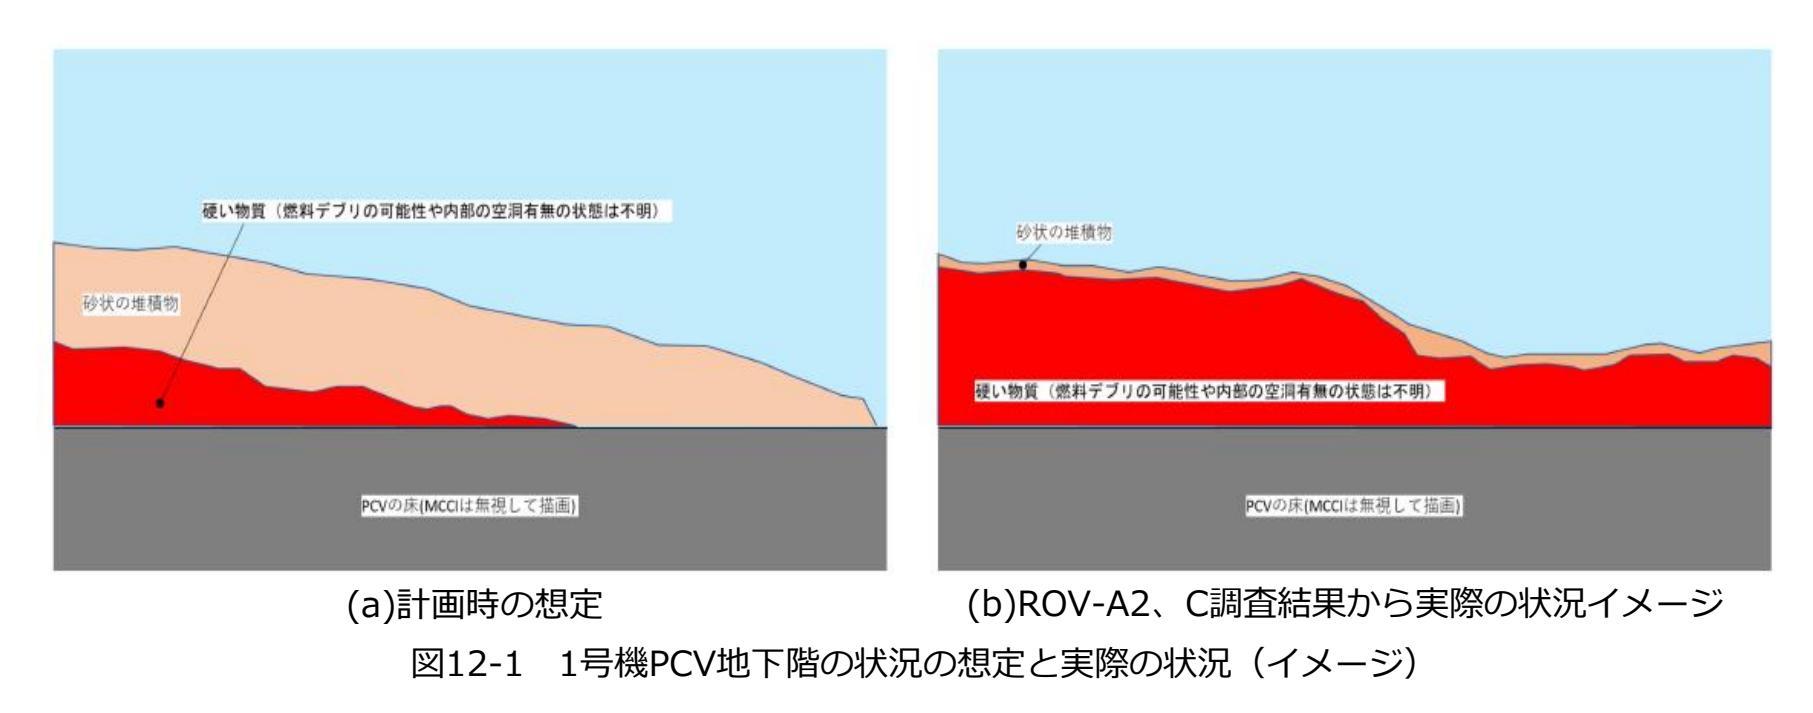
- ■2017年のPCV内部調査(B2調査)にて、PCV地下階に砂状の堆積物が確認され、今後のデブリ取り出し計画や 砂状の堆積物の由来等の確認のために、水中ROVによる調査計画が立案され、開発を進めてきた。
- ■2022年1月より, ROV-Aによるガイドリング取付作業、ROV-A2による詳細目視調査作業, ROV-Cによる砂状の 堆積物の厚さ測定を実施し有用なデータを取得している状況にある。
- ■前述の調査結果及び既存のデータの精査等を進め、PCV地下階の状況が想定外の状況にあることが分かった。
- ■以上より, <u>これまで検討してきたROV-D(デブリ検知)、ROV-E(堆積物サンプリング)の調査計画を見直す</u>必要が 出てきた。
