平成25年度補正予算 廃炉・汚染水対策事業費補助金

**原子炉格納容器漏えい箇所の
補修・止水技術の開発
完了報告**

平成28年3月

技術研究組合 国際廃炉研究開発機構

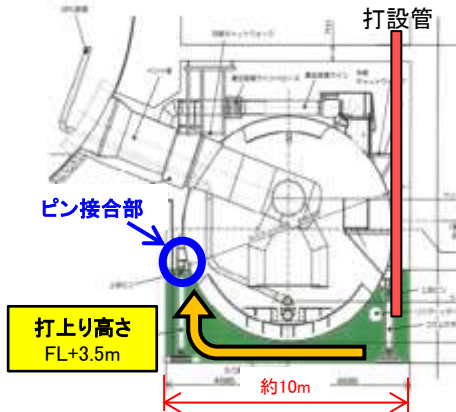
図 補強材の充填範囲(1号機)

地上1階の打設孔からS/C片側のみ(現段階では外周側)へ補強材を充填(打設)し、内・外周のピン接合部までを埋設する。

- ・補強材を水中で長距離流動させる(水平15m以上)
- ・S/C脚部のピン接合部まで打ち上げる(鉛直3.5m)

■: 1号機の補強材充填範囲

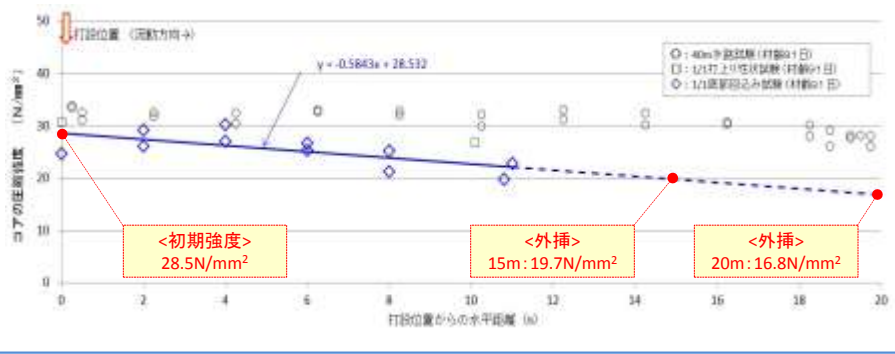
流動による圧縮強度低下が最も顕著だった底部回り込み試験のデータを元に超長距離流動時の圧縮強度を推定した結果、**15mで19.7N/mm²、20mで16.8N/mm²**と算出した。また必要強度(8.4N/mm²)を確保できる水平距離は**34m**と算出した。

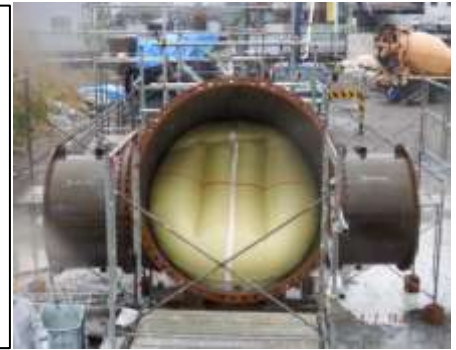
閉止補助材

1/1スケール展開試験を行い、ベント管の仮閉止を実現

展開の再現性にばらつきあり(試験は人がセッティングしているが、遠隔装置での施工に課題。8本のベント管全てで成功が必要)

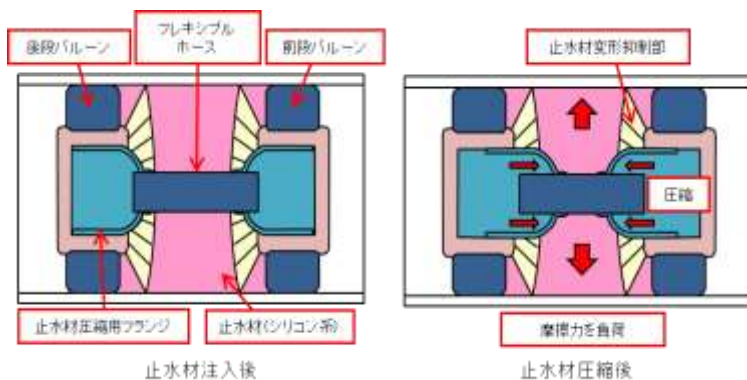
図 止水プラグの概要(機械的に摩擦力を負荷する方法)

止水プラグによる真空破壊ライン止水の目的は、真空破壊ラインをベローズより上流側で止水することによりベローズを冠水保有範囲から切り離すことである。

止水プラグの耐水圧性の目標は、ウェル満水にした場合に真空破壊ラインにかかる水頭圧が0.3MPaのため、その1.5倍の0.45MPとする。

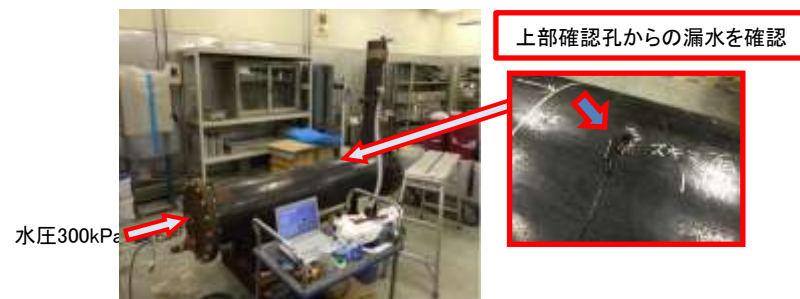
加圧試験装置と加圧により漏水が認められた上部確認孔

- ・加圧直後、上部確認孔から55.3mL/minの漏水を確認
- ・1週間後、上部確認孔からの漏水量は6.5mL/minに減少
- ・漏水は確認されたが、2013年度の漏水量(330mL/min)の1/50~1/61に減少

更に検討を行い、1/1スケール試験における漏水量を削減させる。

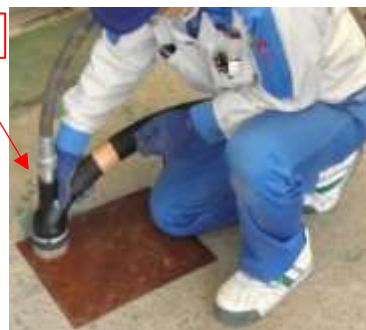
ブラスト作業状況

対象部の寸法条件、錆取り性能との兼ね合いからバキュームブラスト工法の適用を検討する。

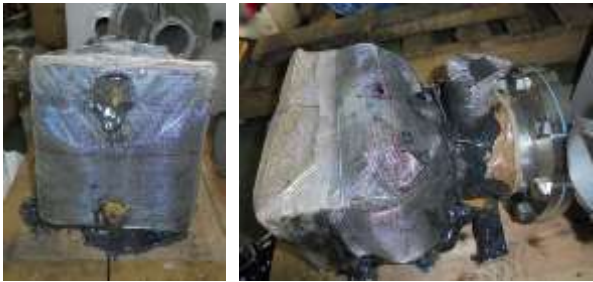
充填施工状況

電気ペネを模擬した1/2スケール程度の試験体を使用し、止水試験を行った。
試験は、止水材(ウレタンゴム系)施工後に0.45MPa(30m水頭圧の1.5倍)の耐水圧試験を行った。

- ・ 止水材施工後の止水性は良好(0.45MPa保持可能)
- ・ 止水材内部に空気層が形成されずに密着するためシール性が高い。
- ・ 堰の構築が必要であり、遠隔による施工が課題となるため線量低減と平行して検討する必要がある。

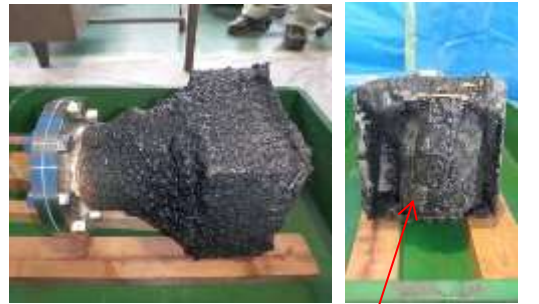
吹付け施工状況

- ・ 耐水圧試験時に漏洩発生(0.05MPaで漏洩)
- ・ 施工部に、外観からは確認困難な微小な空気層が形成されることが原因と考えられる。

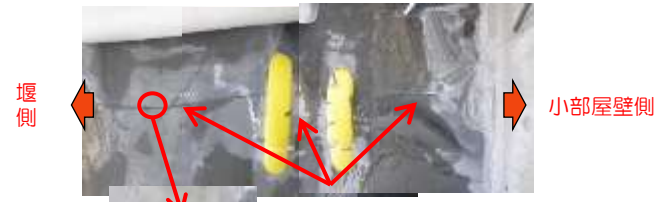
ひび割れ 最大ひび割れ幅0.5mm

部 位	H25年度の成果	課 題
止水材	<ul style="list-style-type: none"> ・超流動・低発熱止水材を開発した。 ・配管周囲を密実に充填できた。 ・止水材に貫通ひび割れが発生し、水圧を保持できなかった。 ⇒ひび割れ原因の特定が必要 	【運用面】 ・アルミニウムから発生する水素の影響確認 【施工面】 ・小開口部からの流出防止策 【性能面】 ・ひび割れ原因の特定 ・止水材単体および止水材界面の透水性能
堰	<ul style="list-style-type: none"> ・吹付けモルタルによる構築方法を開発した。 	【材料面】 ・急結剤の環境温度の影響把握

止水材の天端に発生したひび割れ

2013年度に実施した実物大試験（堰の構築および止水性確認試験）に発生したひび割れが沈下ひび割れでないことを確認するため、次の2つの試験を実施し、確認する。

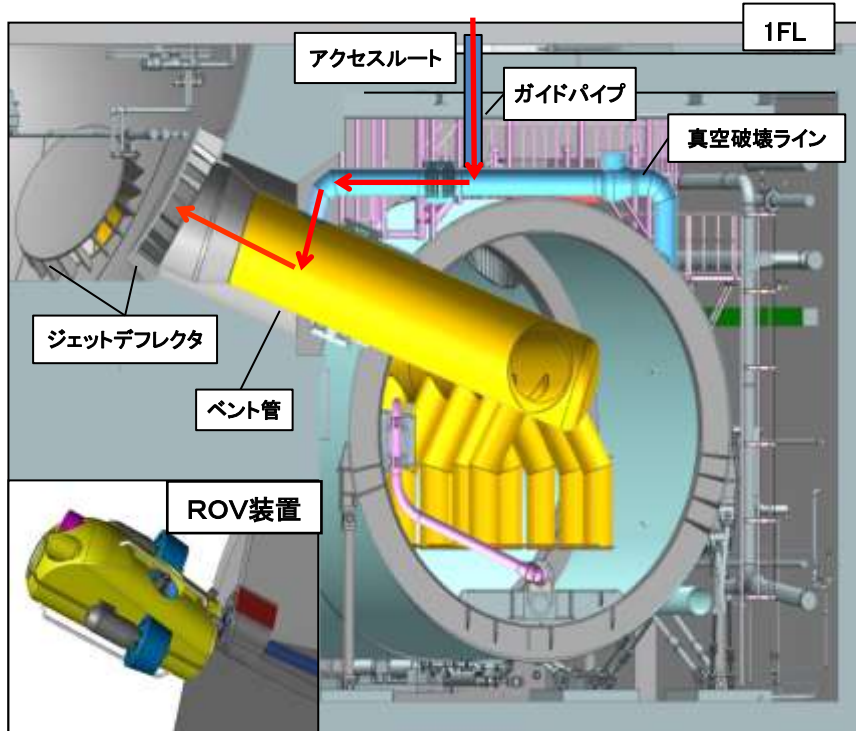
真空破壊ライン(X-5E)からのアクセス

(i)真空破壊ライン(X-5E)から投入
⇒ベント管、ジェットデフレクターを経由
