燃料デブリ取り出し関連の 研究開発の状況

2014年4月25日

技術研究組合 国際廃炉研究開発機構

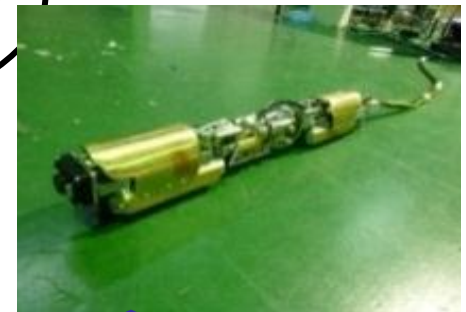
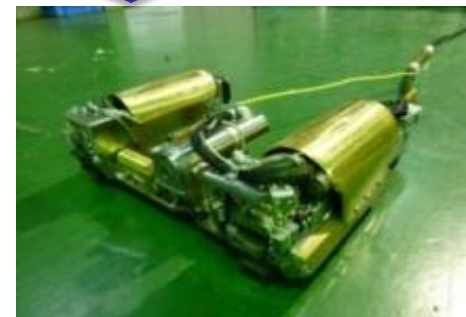
開発例: 1号機X-100B
からの調査装置

⇕ 形状変形

→ : アクセスルート

(1) X-100Bからの調査装置(1号機)

装置の製作を完了し、機能検証試験を完了した。今後、平成26年度までに機能検証で抽出した改善対応を行う。
