廃棄物試料の分析結果

1～4号機のスラッジを含有する滞留水
汚染水の ^{237}Np 及び ^{129}I

技術研究組合 国際廃炉研究開発機構

日本原子力研究開発機構

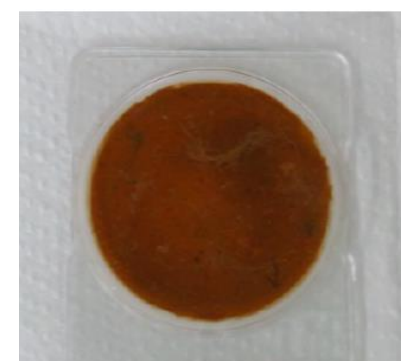
- 滞留水に含まれるスラッジは、沈降して地下の床等に堆積している可能性がある。核種によってスラッジに移行する割合は異なると考えられ、水とスラッジの核種組成の違いに着目して分析した。
- 滞留水試料を 0.45 μmのフィルタでろ過し、ろ液(以下、「滞留水(ろ過後)」という。)とスラッジに分離した。LI-1WB8-1、LI-2WB8-1及びLI-3TB8-2のスラッジは酸等で溶解し、分析した。
- LI-1WB8-1、LI-2WB8-1及びLI-3TB8-2は、以下の核種を分析した。その他は、以下のうち下線の核種を分析した。

図 滞留水試料、滞留水(ろ過後)及びスラッジの外観(例: LI-1WB8-1)

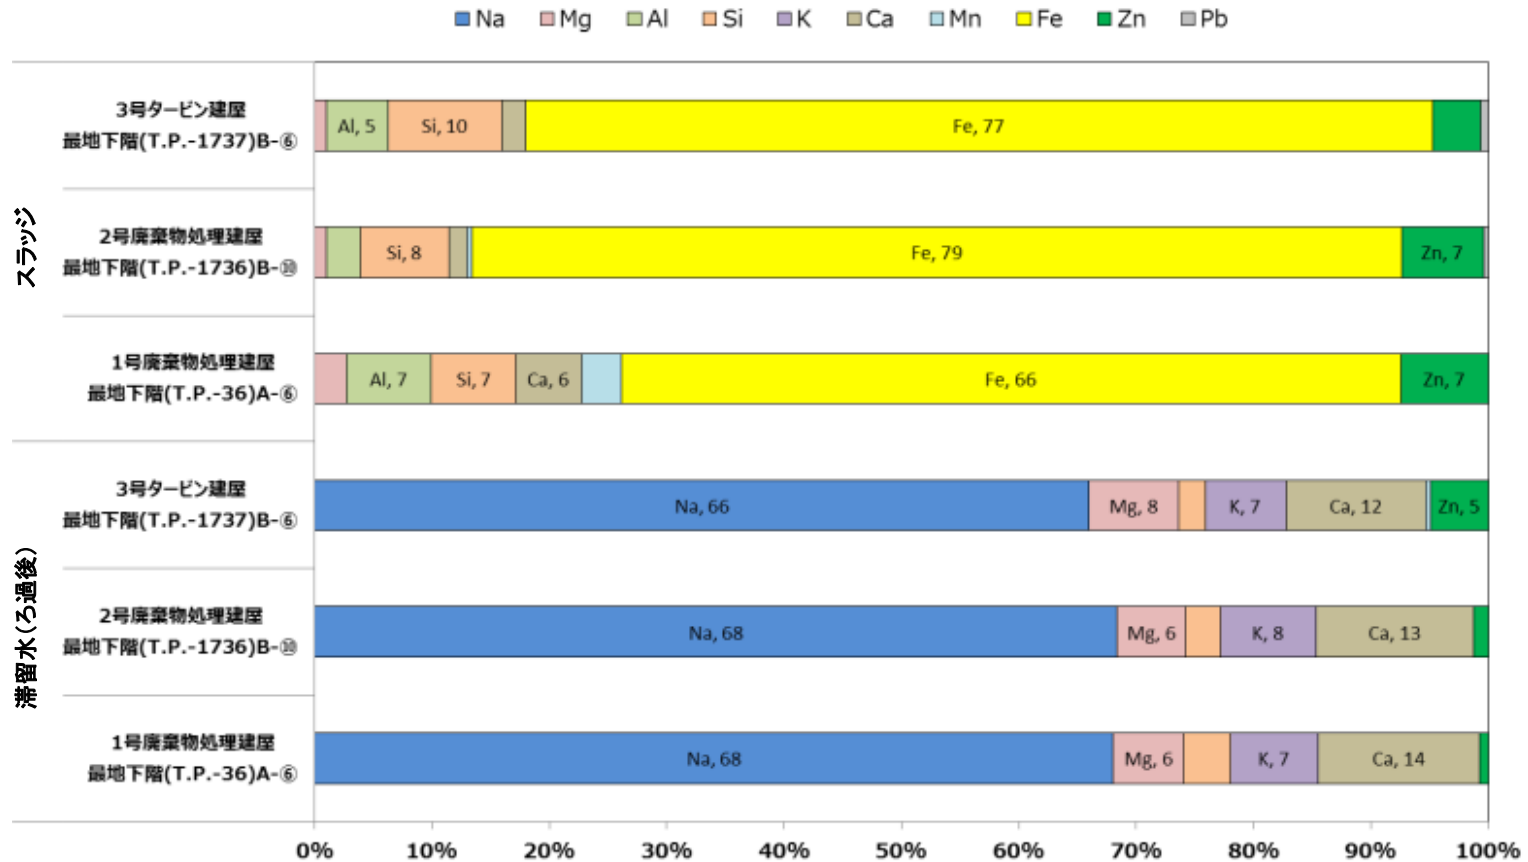
注) スラッジを溶解した溶解液及び滞留水(ろ過後)中の元素成分を、ICP-AESを用い、1点検量で簡易的に測定した。各元素の割合は、検出した元素の合計を100%として算出した。

図 滞留水及びスラッジの元素分析結果

- スラッジの主成分はFe、Si及びAlである。配管等のプラント構成材や粘土、砂等の成分と考えられる。
- 滞留水の主成分はNaである。注水に用いた海水によるものと考えられる。
- Si と Al は土壌様物質の成分であり、Cs を選択的に吸着する可能性があることから、類似する事象の発生が伺われる。アクチニド核種は Fe の化合物に捕捉されているとみられる。

- 4号機R/B地下、2～4号機T/B地下及び1～4号Rw/B地下で採取した滞留水(ろ過後)とそれに含まれるスラッジを分析した。
- スラッジと滞留水(ろ過後)中の ^{137}Cs 収支は、号機や建屋により異なる。一方で、 α 核種の多くはスラッジに含まれている。スラッジの主成分はFe、Si及びAlであり、配管等のプラント構成材や粘土、砂等の成分が起源であると推察される。 α 核種はFeを含む化合物、CsはSiとAl含む化合物により、それぞれ捕捉されている可能性が考えられる。分析を継続し、追って結果を報告する。
- 滞留水等の ^{237}Np を分析した。NpはUに比べて水中へ移行した割合が高いと見られる。また、滞留水及び処理水の ^{129}I を分析した。 ^{129}I は、事故から4～6ヶ月後に採取されたKURION出口水 1試料及びAREVA出口水 2試料から検出された。
- 今後も、廃棄物の性状の推定、廃棄物の処理・処分方法の検討、作業環境の安全確保等に活用するために、廃棄物の発生状況等を踏まえつつ、性状把握を継続していく。
