2号機 PCV内部調査及び試験的取り出しの準備状況

2020年12月24日

2号機 燃料デブリの試験的取り出し装置の概要

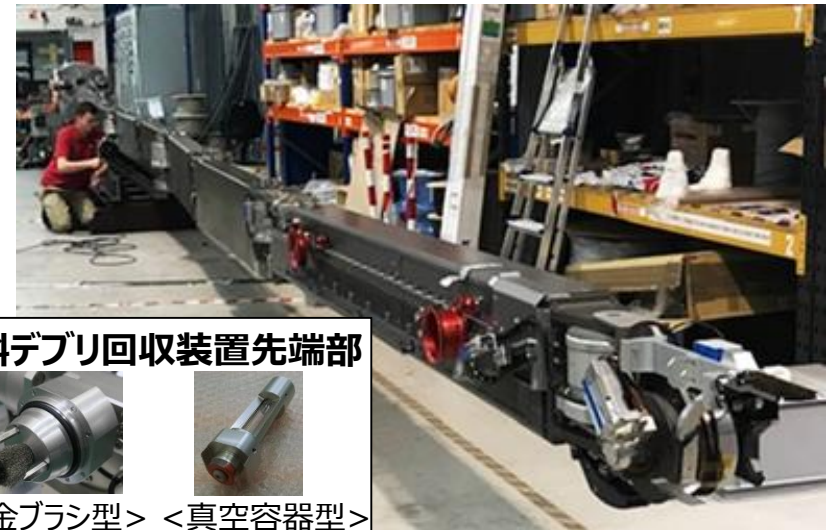
<ロボットアーム>

- 先端に取り付ける燃料デブリ回収装置で燃料デブリを取り出すロボットアーム※3。
- 伸ばしてもたわまないよう**高強度のステンレス鋼製**。
※3：仕様；長さ約22m、縦約40cm×幅約25cm、重さ約4.6t、耐放射線性約1MGy（累積）

燃料デブリ回収装置先端部

<金ブラシ型> <真空容器型>
