# 2号機 PCV内部調査・試験的取り出し作業の準備状況

2023年4月27日

技術研究組合 国際廃炉研究開発機構  
東京電力ホールディングス株式会社

# 1. PCV内部調査及び試験的取り出しの計画概要

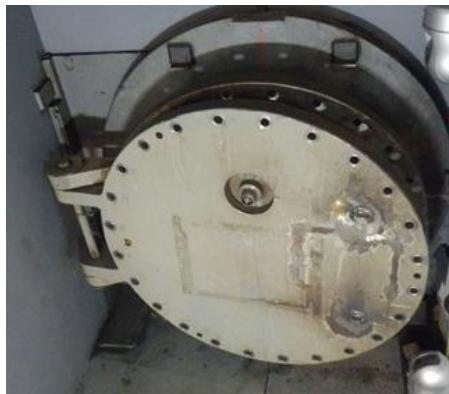
＜把手切断後＞
