IRID自主研究  
原子炉格納容器内部詳細調査技術の開発  
(堆積物対策を前提とした内部詳細調査技術の現場実証)

2022年度実施分成果

2023年6月

技術研究組合 国際廃炉研究開発機構(IRID)

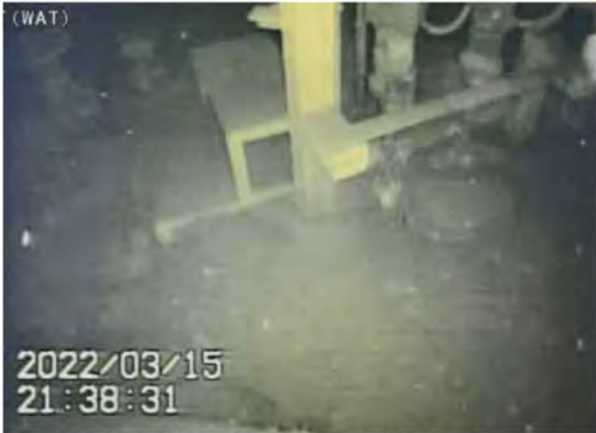
写真2. ジェットデフレクター(G)底部付近の状況①

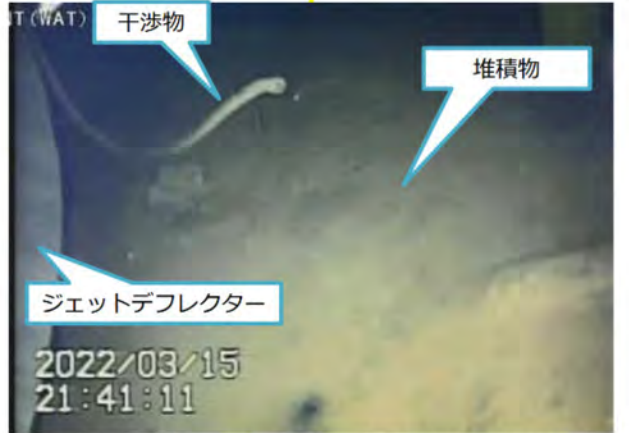
写真3. ジェットデフレクター(G)底部付近の状況②

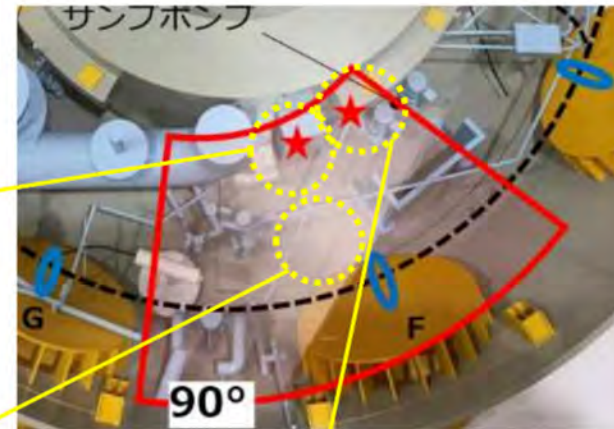
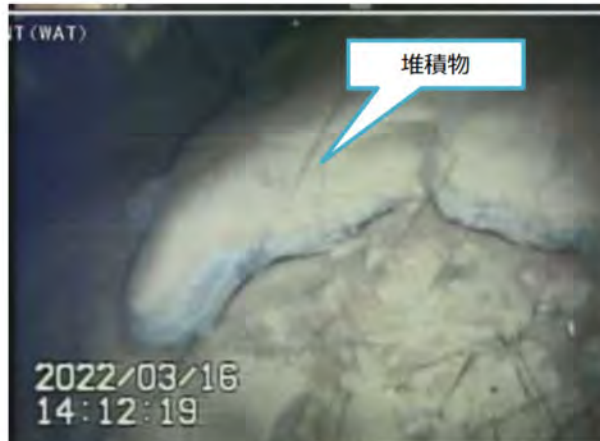
写真2.ジェットデフレクター(F)付近の状況

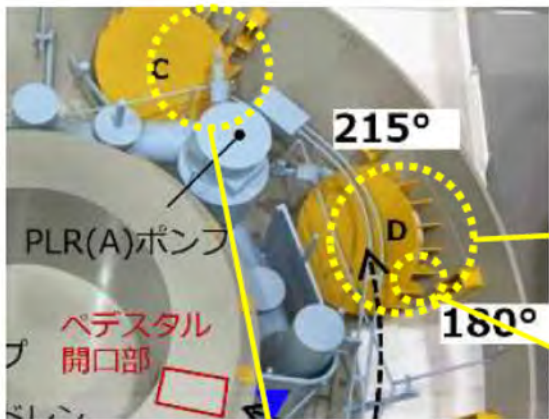
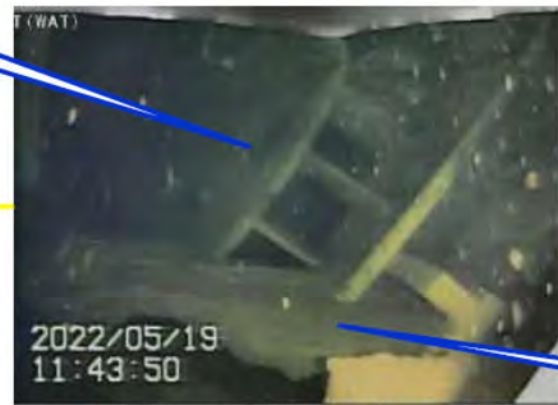
写真1.ジェットデфлекター(D)俯瞰

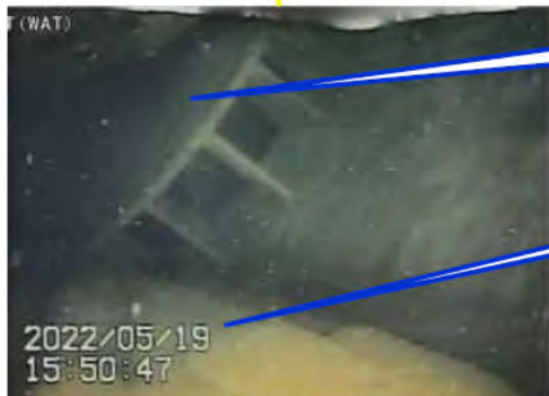
写真2.ジェットデфлекター(C)俯瞰

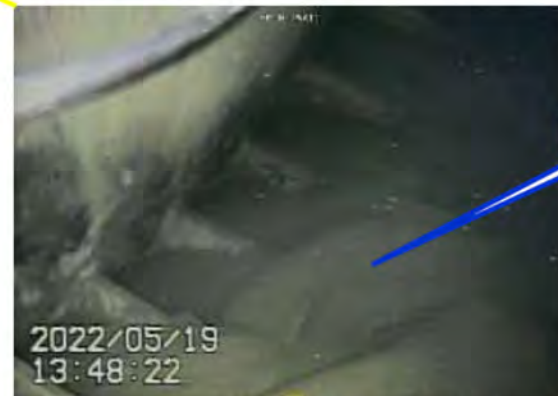
写真3.ジェットデфлекター(D)裏側の状況

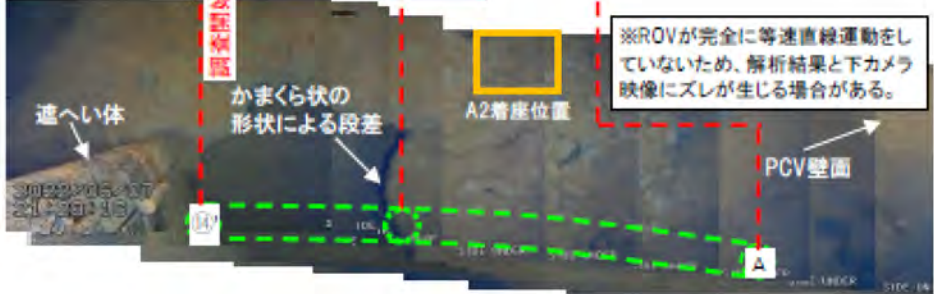
水面からの距離が測定され、目視調査とも合わせて、堆積物の状況が明らかになった。下図はシート21に示した調査ポイントの⑭'→Aで測定した結果である。

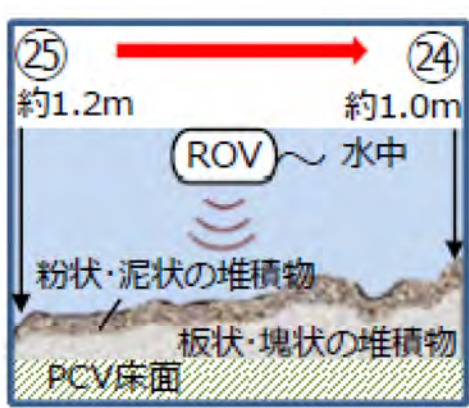
水面からの距離が測定され、目視調査とも合わせて、堆積物の状況が明らかになった。下図はシート21に示した調査ポイントの②⑤→②④で測定した結果である。

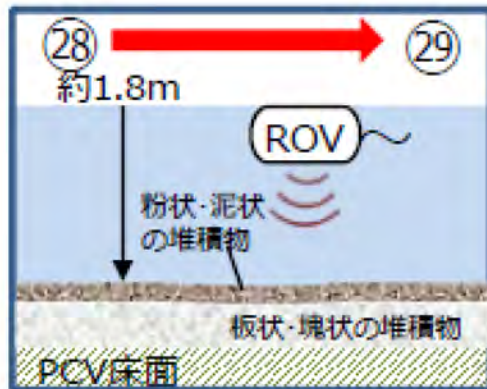
水面からの距離が測定され、目視調査とも合わせて、堆積物の状況が明らかになった。下図はシート21に示した調査ポイントの⑳→㉑で測定した結果である。
