IRIDシンポジウム2017 in いわき  
「燃料デブリ取り出しに挑む」

# 燃料デブリに迫る

～IRIDが取り組む研究開発の状況～

技術研究組合 国際廃炉研究開発機構 (IRID)  
研究管理部長  
清浦 英明

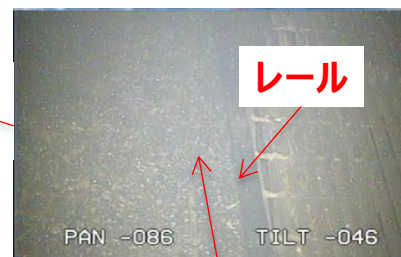
## ② 吊具手前のCRDレール：

- 大きな障害物はない。
- ガイドが確認される。
- **吊具に近づくにつれて堆積物が増加。**
- CRDレール右端部に堆積物がたまっている。

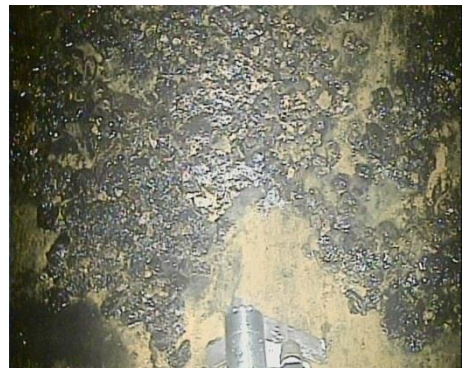
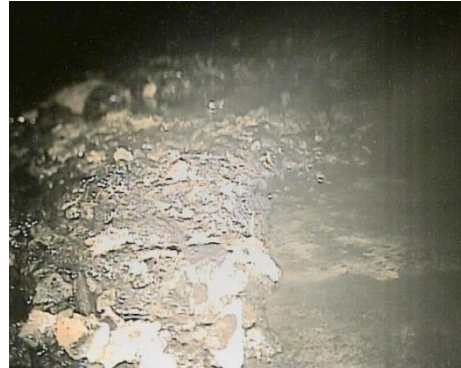
堆積物除去前

堆積物除去後

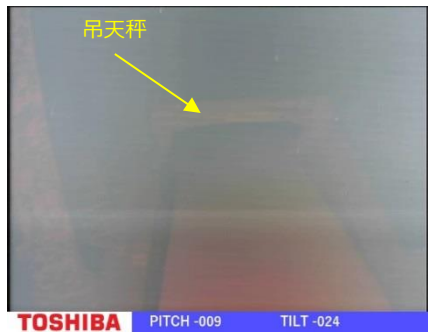
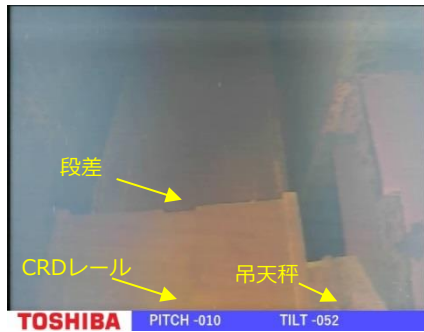
・ペDESTAL内において複数の構造物の損傷を確認した。

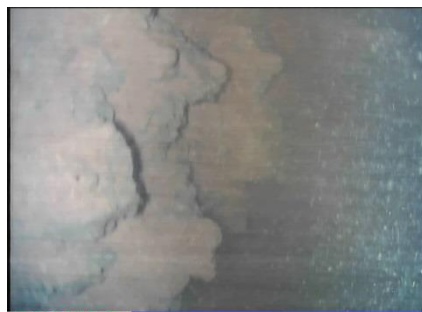
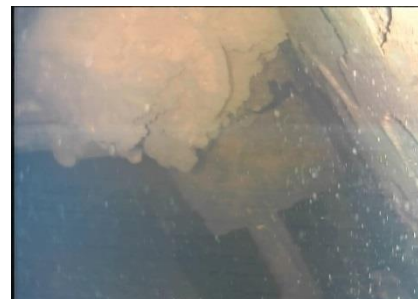
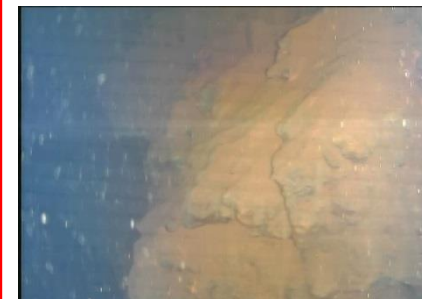
・ペDESTAL下部や、ペDESTAL内構造物上に溶融物が固化したと思われるものを確認した。

- CRDハウジング支持金具の複数箇所では損傷が確認され、CRDハウジング支持金具に溶融物が固化したと思われるものが付着していることを確認した。
- ペデスタル下部において溶融物が固化したと思われるものやグレーチング等の複数の落下物、堆積物を確認した。
