# 1号機 PCV内部調査（後半）について

2022年12月22日

技術研究組合 国際廃炉研究開発機構  
東京電力ホールディングス株式会社

## 1. 1号機PCV内部調査の概要

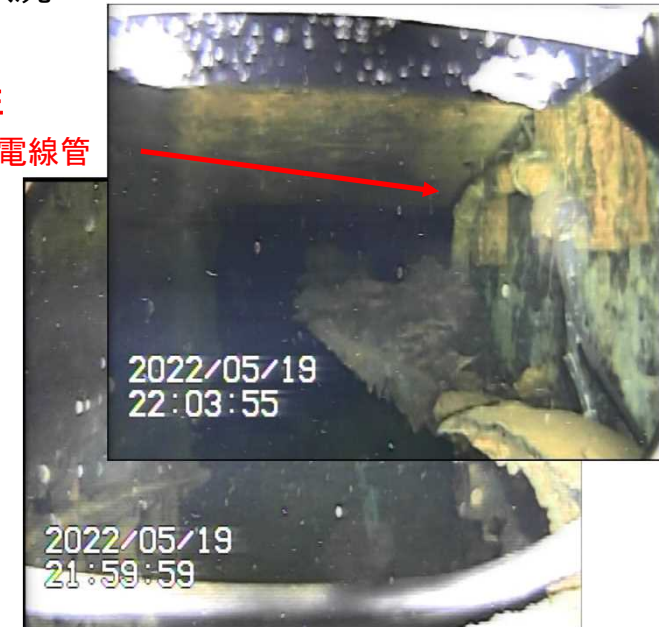
- 開口部の上部に関しては、コンクリートへの大きな損傷は確認されていない
- 開口部の壁面に付着するかたちで棚状に張り出している堆積物を確認。
- 右側の棚状堆積物はペDESTAL内部に向かって立ち上がっている状況
- 棚状堆積物の下面にはつららもしくは鍾乳石のような形状が存在

つらら状のものが生成された際は、棚状堆積物は水面よりも上にあつた可能性

つらら状

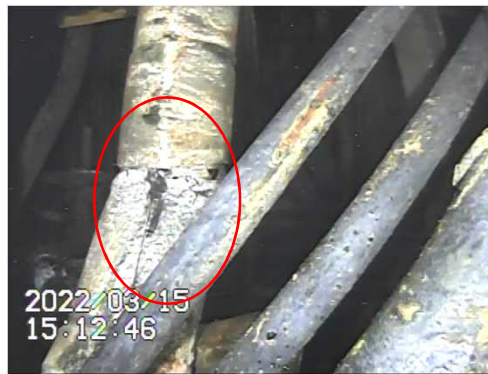
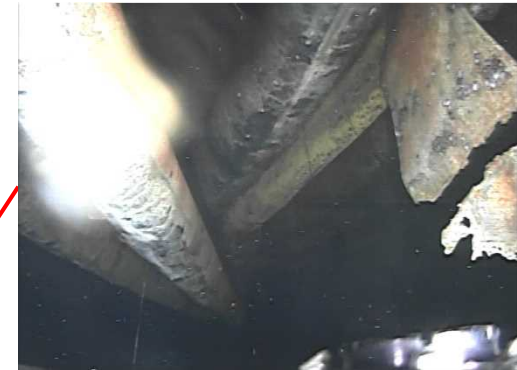
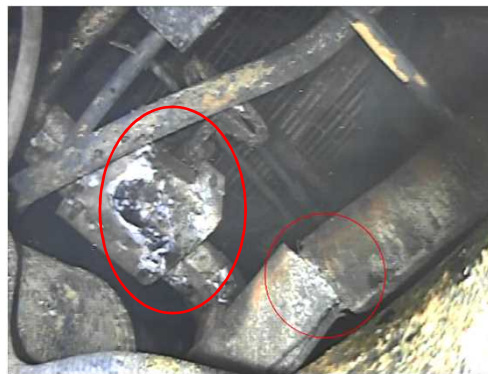
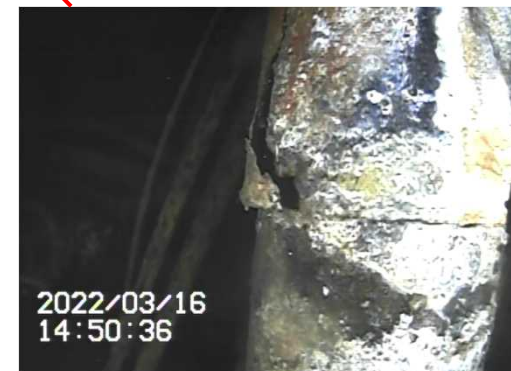
- 光沢のある金属的な堆積物はペDESTAL開口部およびCRD交換用の上部開口部の周辺でも確認されている（主にRCWの格納容器内ヘッダ配管）
- 配管の保温材カバーの剥がれや変形も確認されている

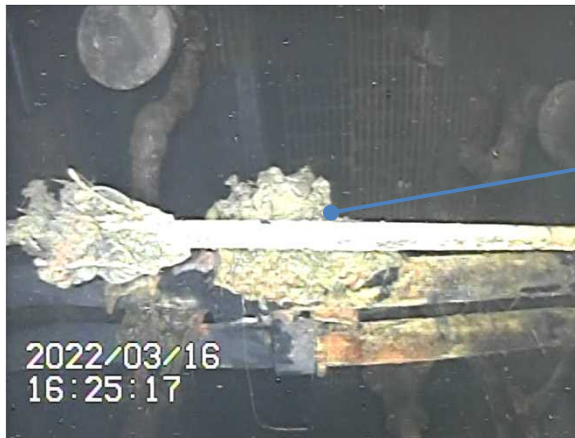
- D/W床面より高い位置（水中及び気中）に構造物に付着する形で堆積物が存在  
→ペデスタル内から開口部を通じてペデスタル外へ流出したものではなく、  
上部から落下したものと推定
- CRD交換レイル及びその開口部、ペデスタル開口部（D/W床面）の周辺は比較的堆積物の量が多い
- D/W床面レベルの堆積物の上に上部から落下してできた堆積物もあると推定 (P25 図③参照)

気中の配管に付着した堆積物

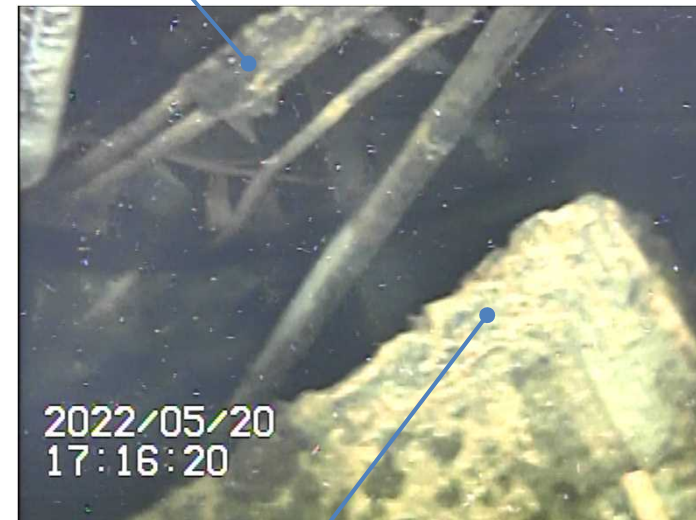
水中の構造物に付着した堆積物  
(機器ドレンサンプの遮蔽体)

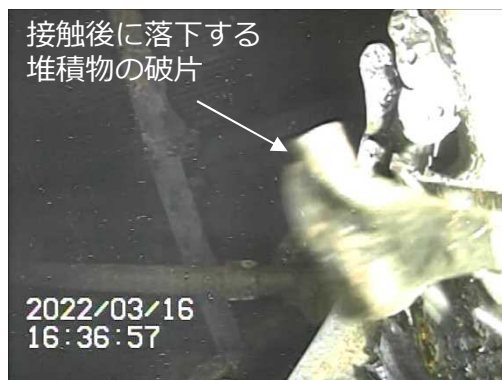
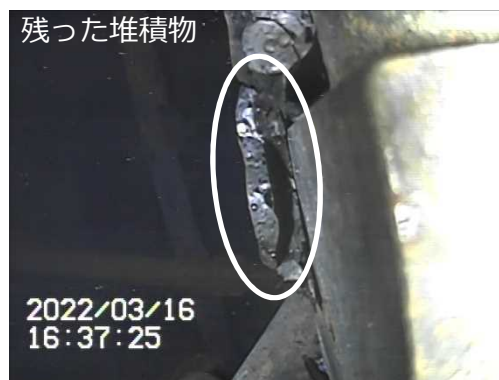
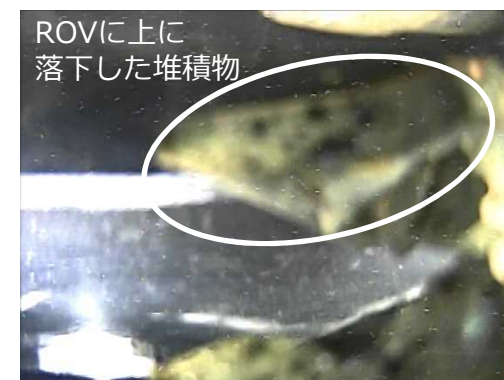
- ROVが付着した堆積物に接触した後、一部が落下した一部始終を映像にて確認（気中および水中）
- 破断面の形状は多孔質であることを示唆

ROVとの接触により一部が乖離する様子が撮影された。残った堆積物の破断面も確認できる。破片は偶然ROVの上部に落下した。破片をROVのカメラで直接捉えることはできなかったが、ROVが浸水する際に水面に鏡像として映り込んだものが確認された。

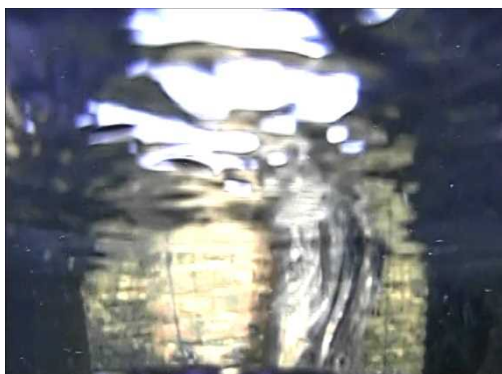
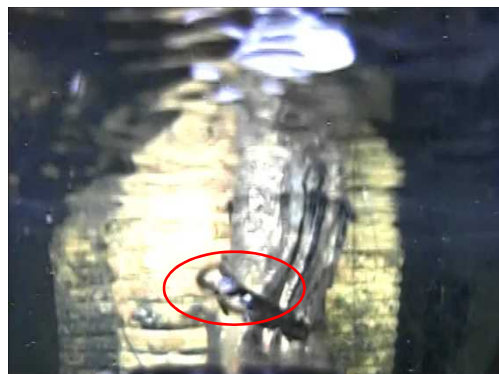
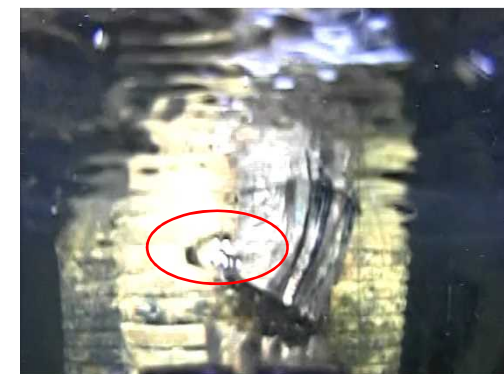
ROVとの接触により一部が乖離する様子が撮影された。  
落下する際に破片からガスが放出され、水中を上昇する様子が確認された。

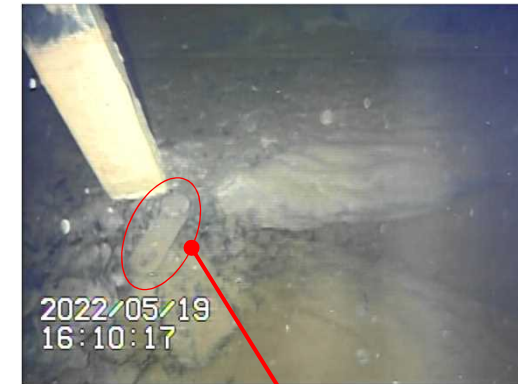
遮蔽マットの接続具

- 多くはPLR配管の周辺に存在（鉛遮蔽体との関係性？）
- ペデスタル開口部から離れるにつれて堆積高さが下がる  
全体的な傾向とは異なり、局所的な盛り上がりとして存在
- 鉛毛マットの接続部の部品が周辺に確認されることもある
- 2011/3/20の格納容器内の測定温度は $\sim 400^{\circ}\text{C}$ \*であり、  
鉛の融点以上の温度となっていた可能性が高い

- 鉛の融点:  $327.5^{\circ}\text{C}$
- 堆積物の最高点は鉛遮へいの支持構造物近傍

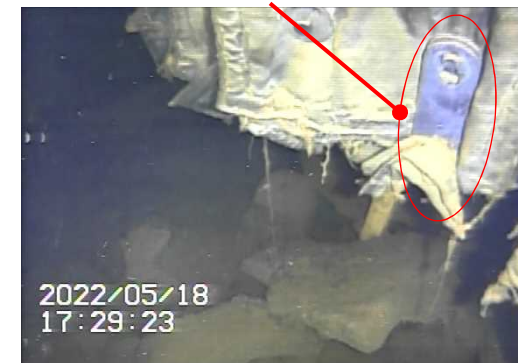
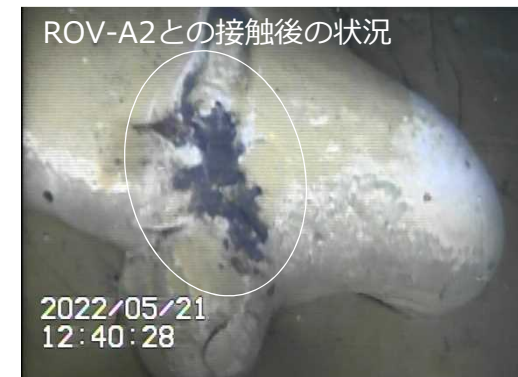
ROV-A2との接触後の状況

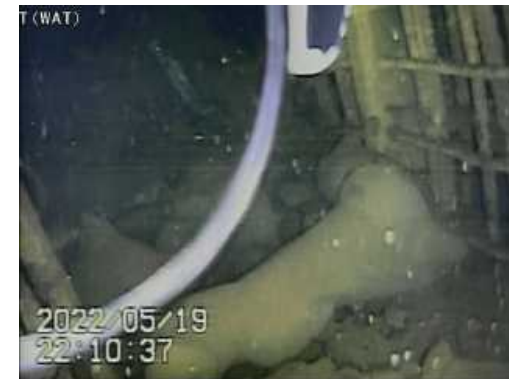
| 外見 | 表面は滑らか。多種多様。 |
| 大きさ | 数十cm |
| 確認場所 | 開口部周辺 |
| 起源/<br>組成 | 燃料デブリの可能性？<br>表面性状が類似の溶融鉛生成物？ |

■: 塊状の堆積物

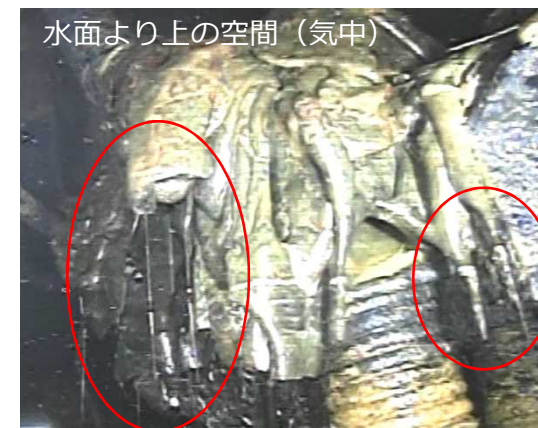
気中の溶融固化物（糸状のもの）

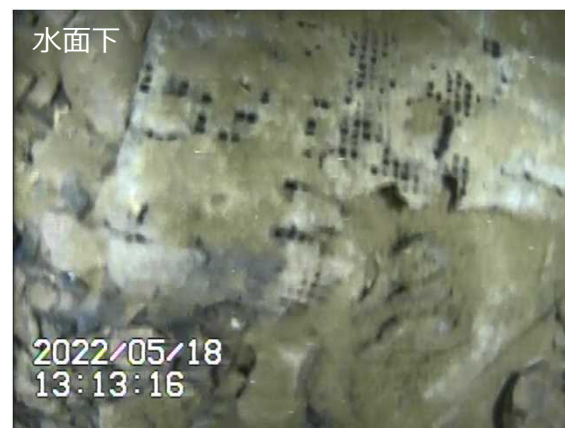
不明なメッシュ状物質（水中）

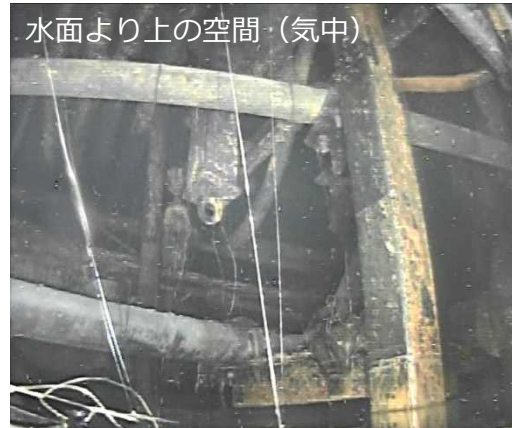
気中の糸状物質

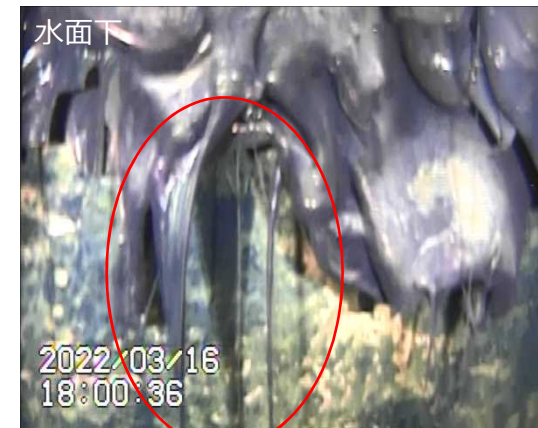
水中の溶融固化物（糸状のもの）

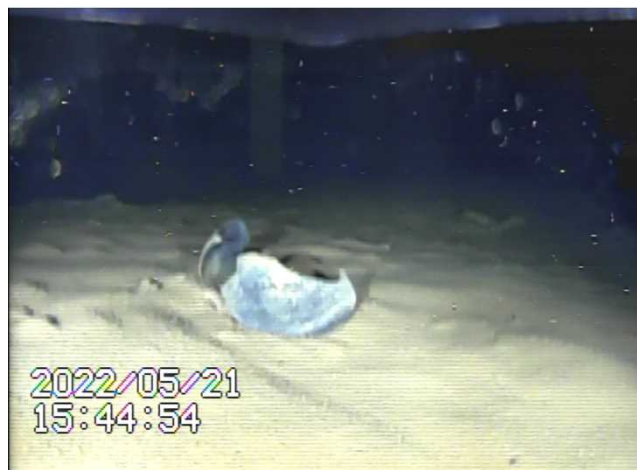
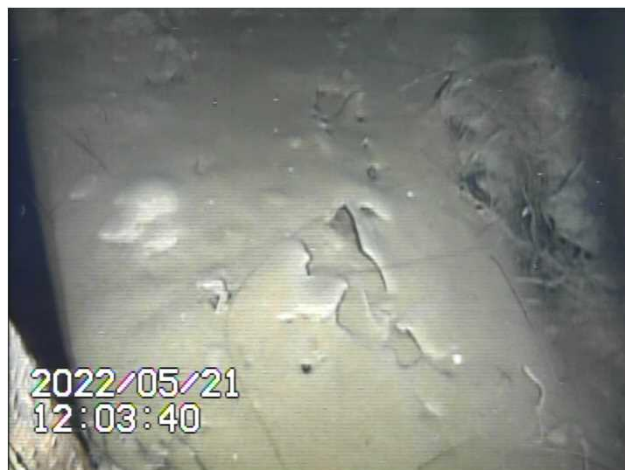
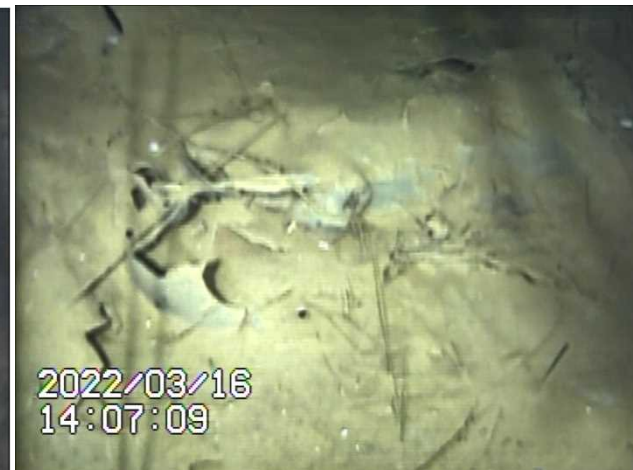
- 多くはペデスタル開口部前周辺で確認
- 薄い殻状の物体は他の箇所でも確認されている（他の堆積物でおおわれていることが多い）ものの、半球状もしくは球状の形状とはなっていない

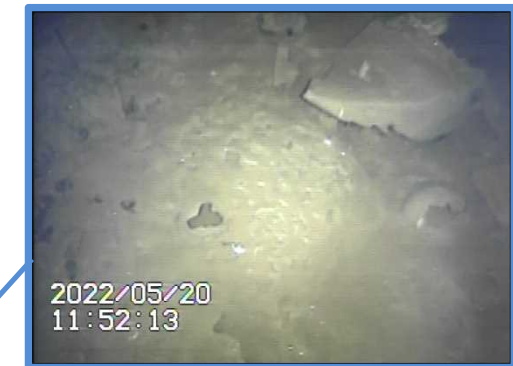
ペデスタル開口部

- 棚状堆積物の破片はペデスタル開口部の右側領域  
(ジェットデフE～PLR配管～ペデスタル開口部) に偏在
- ペデスタル開口部の左側領域は多量の上部からの落下物に覆われており状態は不明。
- 崩壊した棚状堆積物は上部からの落下物の下にある可能性  
(一体として棚状堆積物が崩壊している可能性もあり)

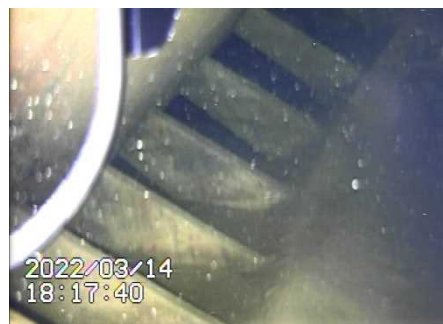
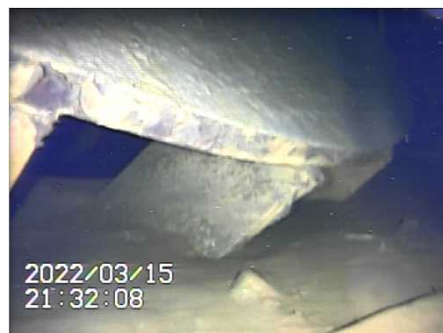
| 外見 | 平坦な堆積のもの、塊状の堆積物もあるもの。 |
| 起源/<br>組成 | 棚状堆積物と同様、ペデスタル内から流出した物質により生成された可能性、および、上部からの落下物が生成に寄与した可能性 |

- 塊状の堆積物はジェットデフの開口部からベント管（その先はS/C）に向けて流れ込むような形でジェットデフ背面に堆積

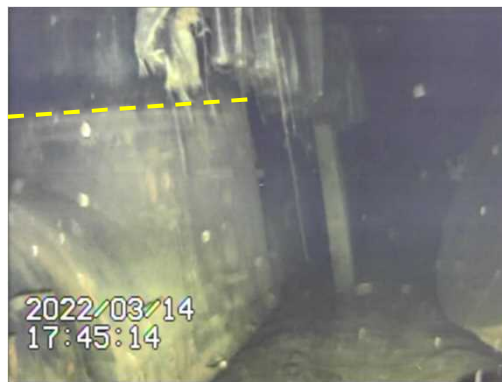
- 堆積物の高さにかかわらず、鉛毛マットは同じ高さで破断している
- 破断の高さ（約1.2m）はD/Wの全領域で見られるPCVシェル、ジェットデフレクタ、構造物の変色の高さとはほぼ同一。
- 変色は水位や水質と関係がある可能性  
（2011年当時は格納容器圧力が現在よりも高かったため、水位は現在よりも低かったと推定）
